2.3.5 緑化工の評価

表 2.8 緑化表の評価総括表

表 2.9 緑化工の対策成果一覧表 (1/6)

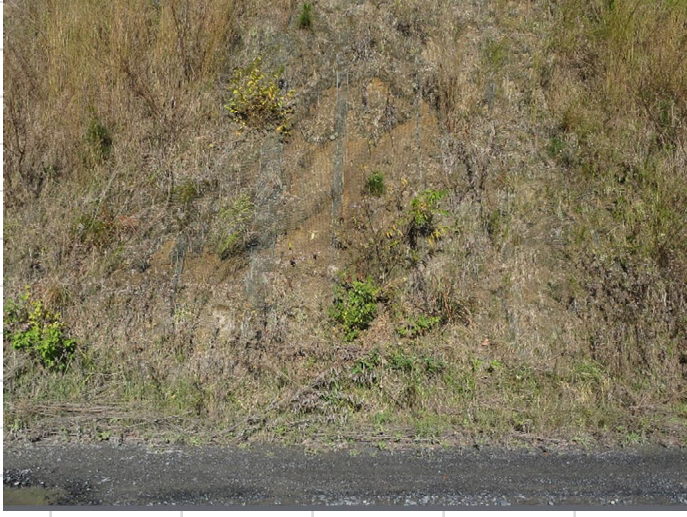
| 緑化工条件 | | 位置図 | 写 真 | | |
|--|---|---|--|---|--|
| 緑化目的 | 作業道切土法面 | <p>作業道沿い全体</p> | <p>■法長が短く地山が安定していると緑化が進行する</p> | <p>■法長が長いと表流水によるマット背面が洗い出されることが多い</p> | |
| <p><b>【対応】</b></p> <ul style="list-style-type: none"> <li>○ 初期対応は一般的な植生マットを使用している。</li> <li>○ 不安定化して土砂流出が発生した箇所では、機能を高めた植生袋付マットを使用など、能動的な対応が実施されている。</li> </ul> <p><b>【特徴】</b></p> <ol style="list-style-type: none"> <li>① 法長が短いところでは、植生が定着植被率が高い。</li> <li>② 法長が長い箇所では、表流水の影響からか植生の定着せず、植被率は低下している。</li> <li>③ 自然侵入植生として、アカマツ、ミズメ、ヤナギ類などがみられる。</li> <li>④ 植被率の低い場所においても表土が浸食された痕跡はみられない。</li> </ol> <p><b>【評価】</b></p> <ul style="list-style-type: none"> <li>○ 初期対応として一般的な植生マットを使用しているが、表土が浸食された痕跡はみられず、緑化工の土砂侵食防止機能は発揮されている。</li> <li>○ 初期対応後に、浸食を受けた箇所では、植生袋付緑化マットを用いて初期対応よりも高い機能を有する資材を用いて修復施工が実施されている。その後のガリーの発生、小崩壊などは発生しておらず、土砂侵食防止機能は発揮されている。</li> <li>△ 配合された種子による植被率が高いが、植被率が高い部分では自然侵入したができずに、植被率が低い部分での自然侵入がみられる。</li> </ul> | | <p>■不具合が発生した箇所には植生帯付き緑化マットなど、順応的な対応が講じられている。</p> | <p>■不成績の箇所にマツの実生が侵入している</p> | | |

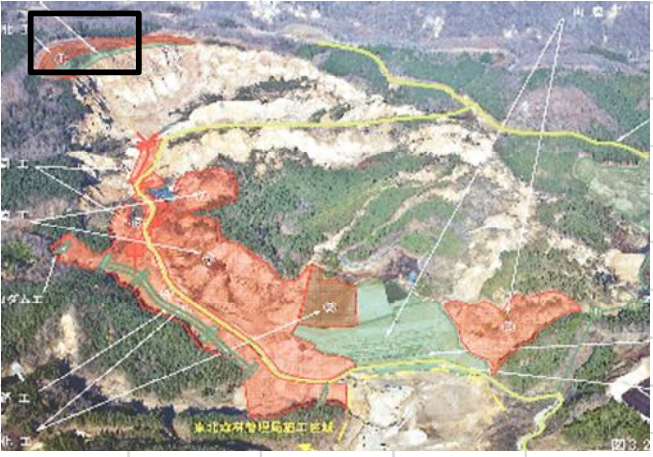
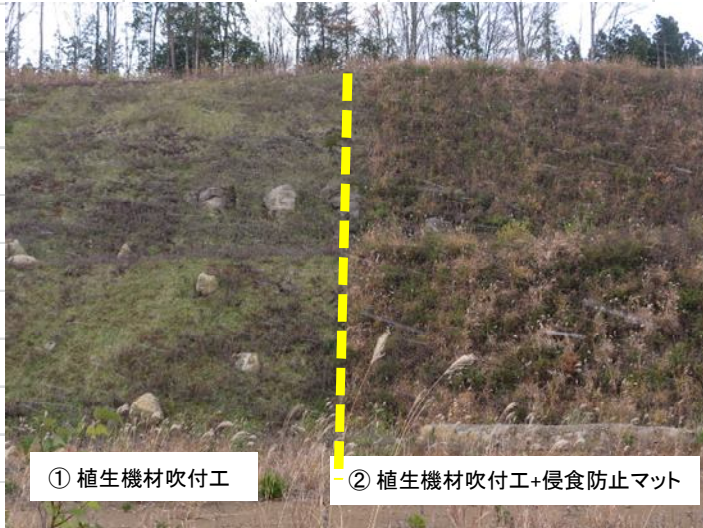
| 緑化工条件 | | 位置図 | 写 真 | |
|--|---|--|---|--|
| 緑化目的 | 頭部切土法面 | | <p>① 植生機材吹付工</p> <p>② 植生機材吹付工+侵食防止マット</p> <p>■ 両後方の境界付近</p> <p>■ 右岸側 パッチ状に植生が無い部分がある。斜面方位の差か？</p> | |
| <p><b>【特徴】</b></p> <ul style="list-style-type: none"> <li>○ 植被率は90%と高い。</li> <li>○ 侵食や崩壊は発生していない。</li> <li>△ 植生機材吹付工は初期緑化のための生立数が多すぎて在来植物の侵入数が少ない傾向。</li> </ul> <p><b>【評価】</b></p> <ul style="list-style-type: none"> <li>○ いずれの緑化手法においても、ガリー、商法かなどの発生はみられず、土砂流出防止機能は発揮されている。</li> <li>△ 勾配の差はあるが、無処理の排土面には在来種の侵入が多くみられることから、今後の推移を追跡する必要がある。</li> </ul> | | | | |

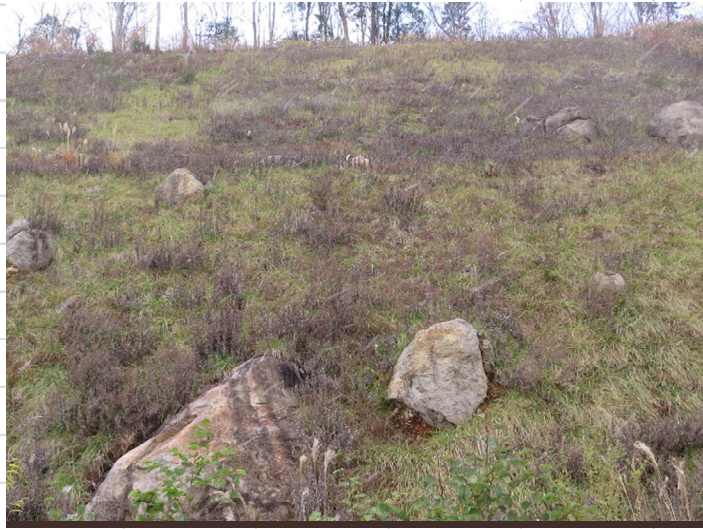
| 緑化工条件 | | 位置図 | 写 真 | |
|--|---|--|---|--|
| | | | <p>■ ① 植生機材吹付工<br/>牧草類とヨモギで覆われる。<br/>ススキの侵入が少ない。</p> | |
