5. 経年変化

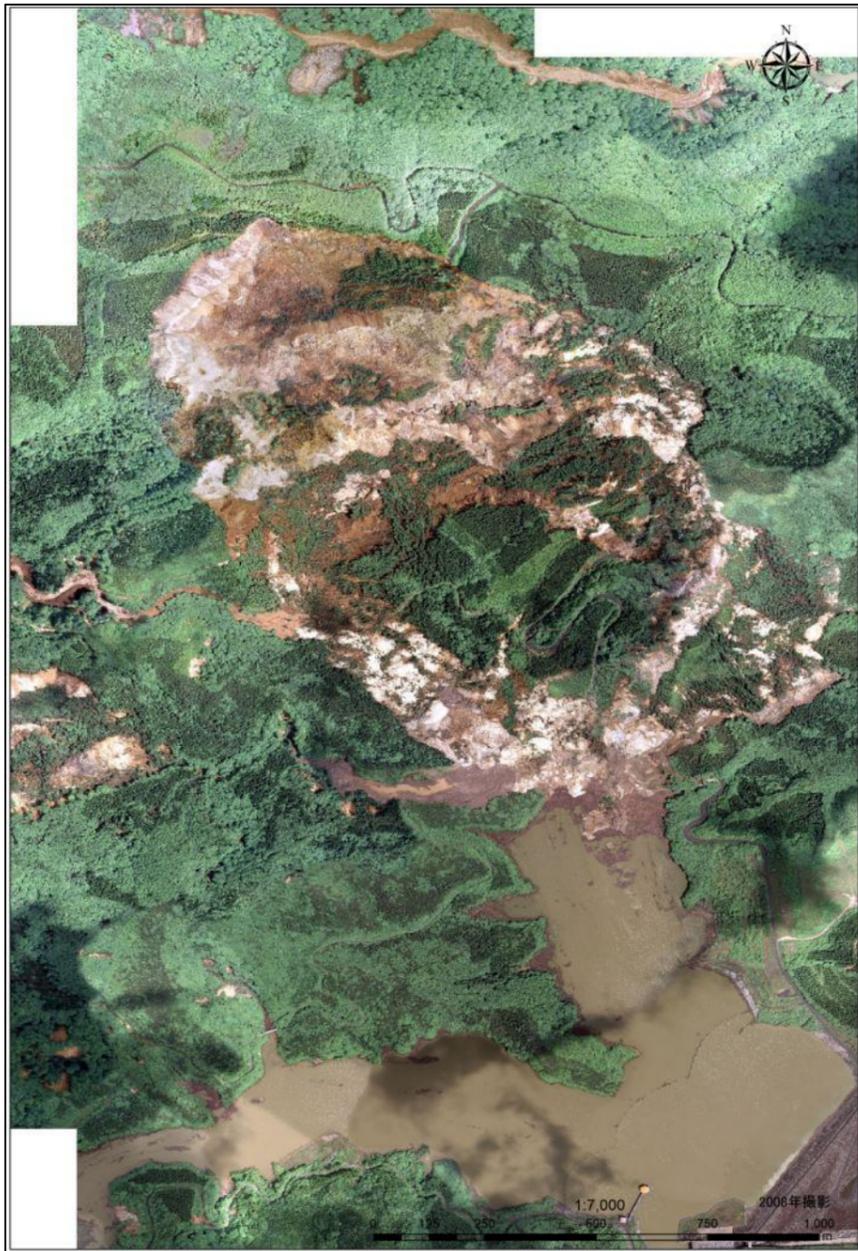
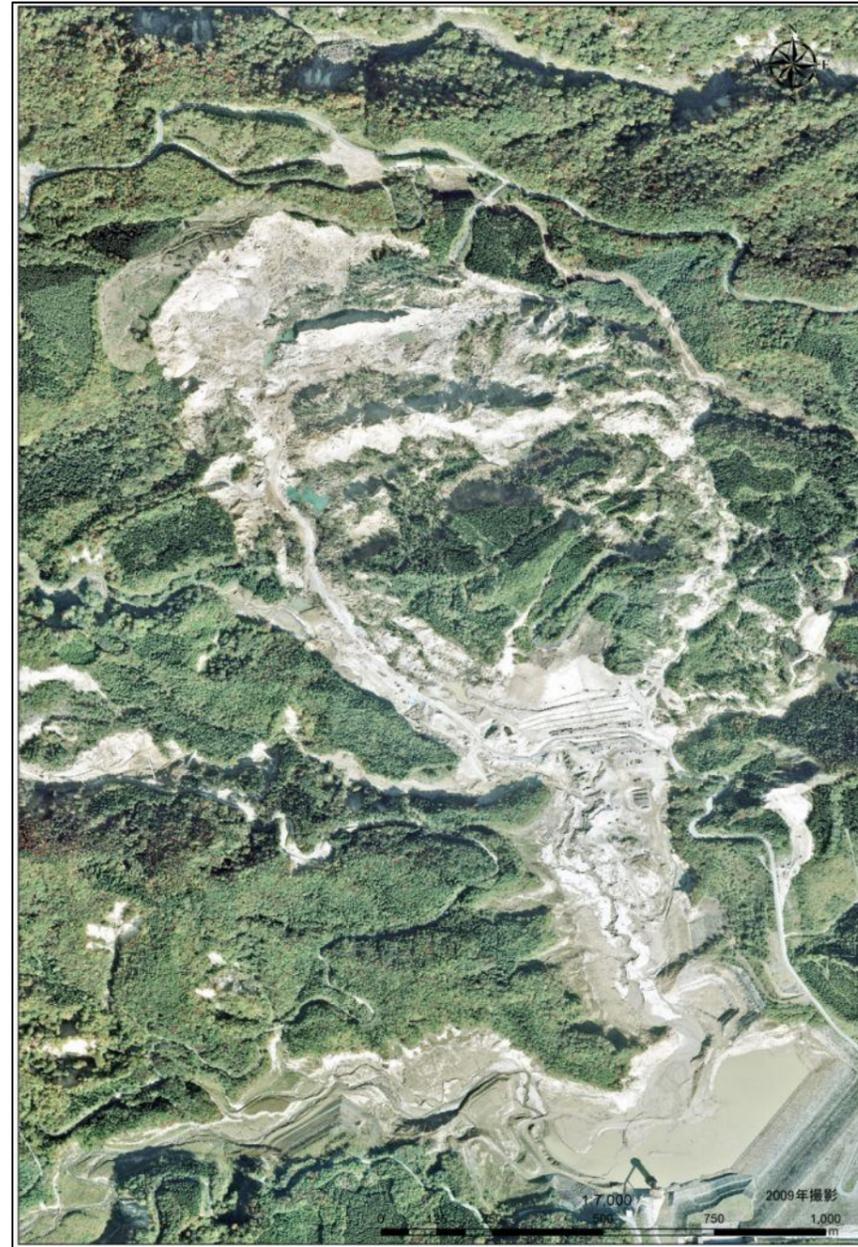
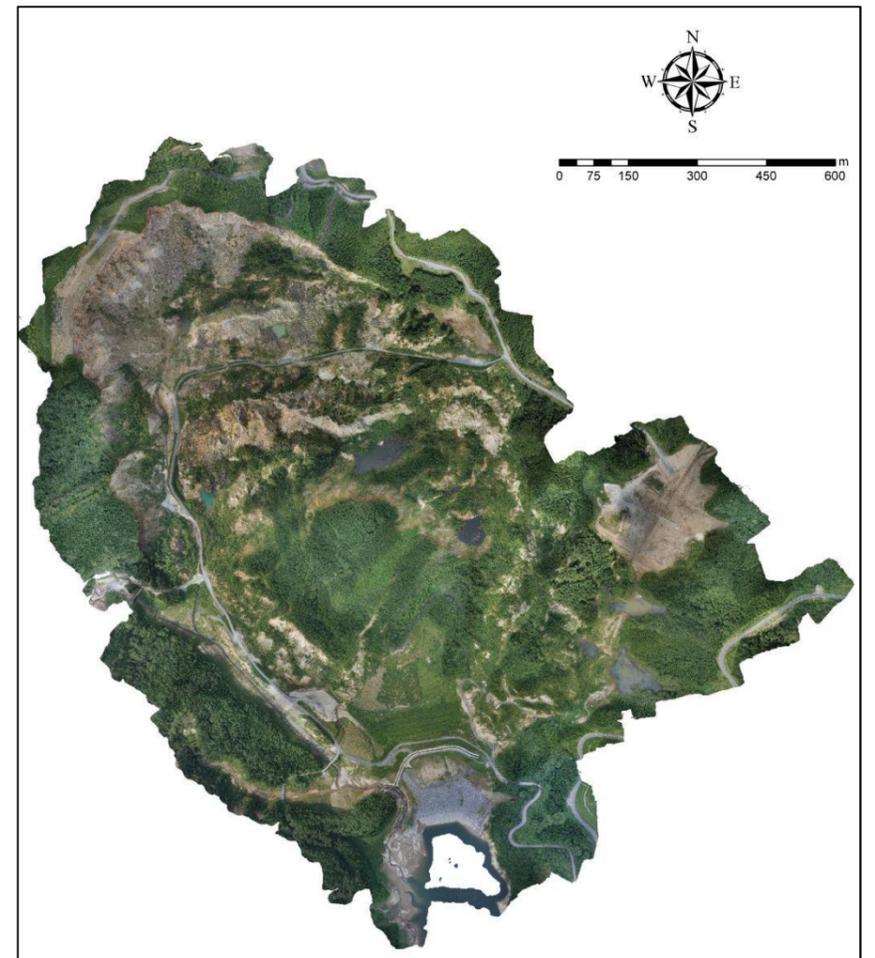
写真 5.1 (左) : 2008 年撮影 (DMC)

(中) : 2009 年撮影 (RC-30)

(右) 2014 年 9 月 8-9 日撮影 (UAV)

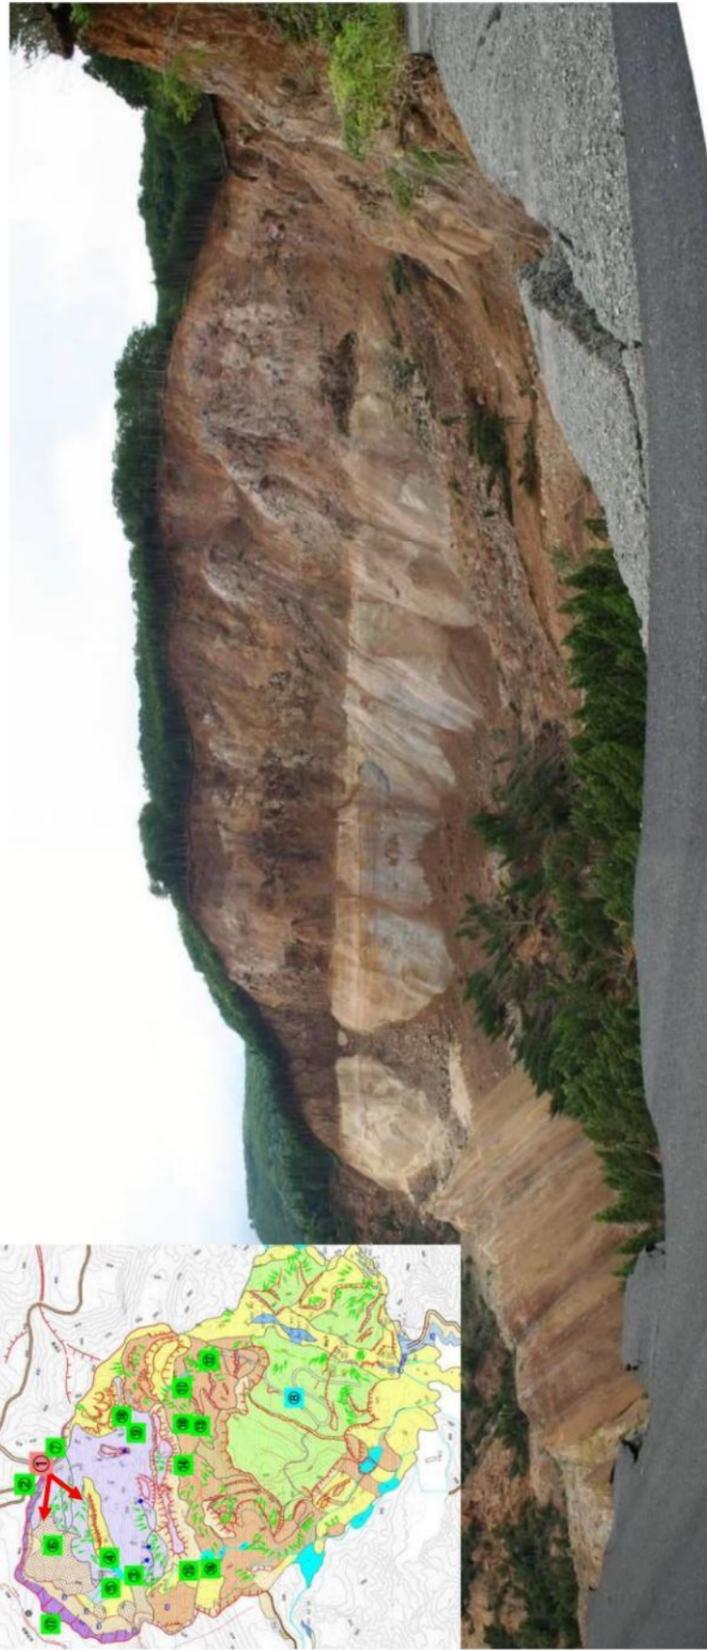
2008年地すべり発生直後(①：滑落崖：崩落した市道の直上部から)

写真 5.2 滑落崖(①：崩落した市道荒砥沢線直上部から)

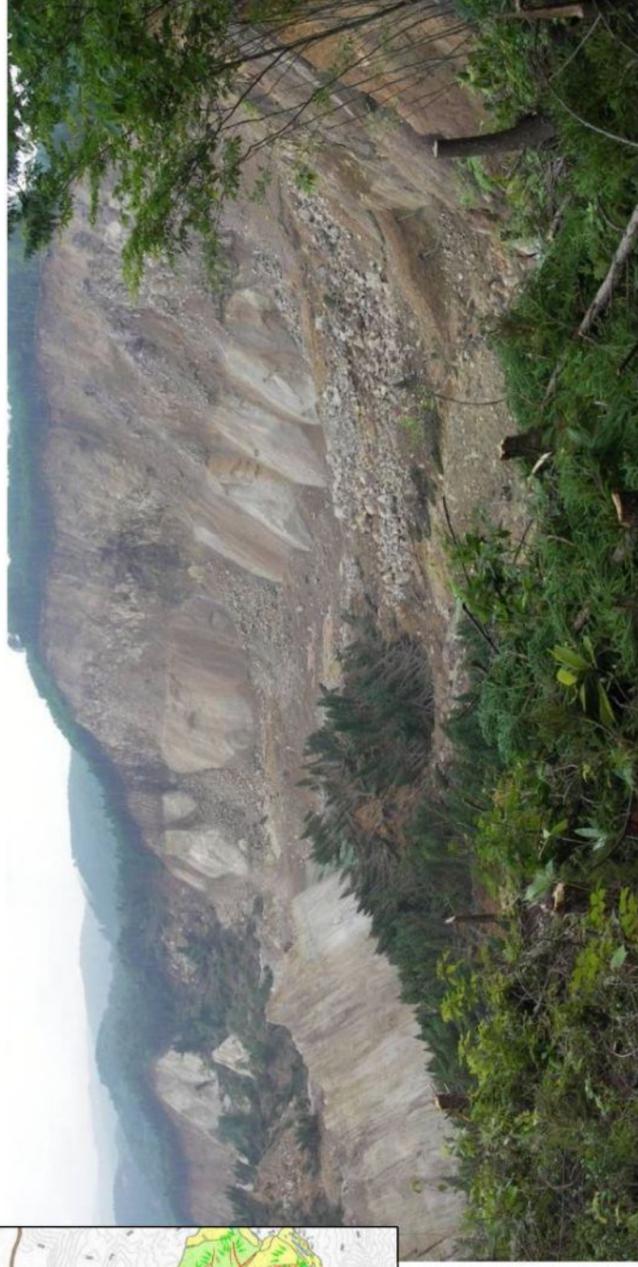
2008年8月4日撮影 (②：滑落崖：監視カメラから)

写真 5.3 滑落崖 (②視カメラ位置から)

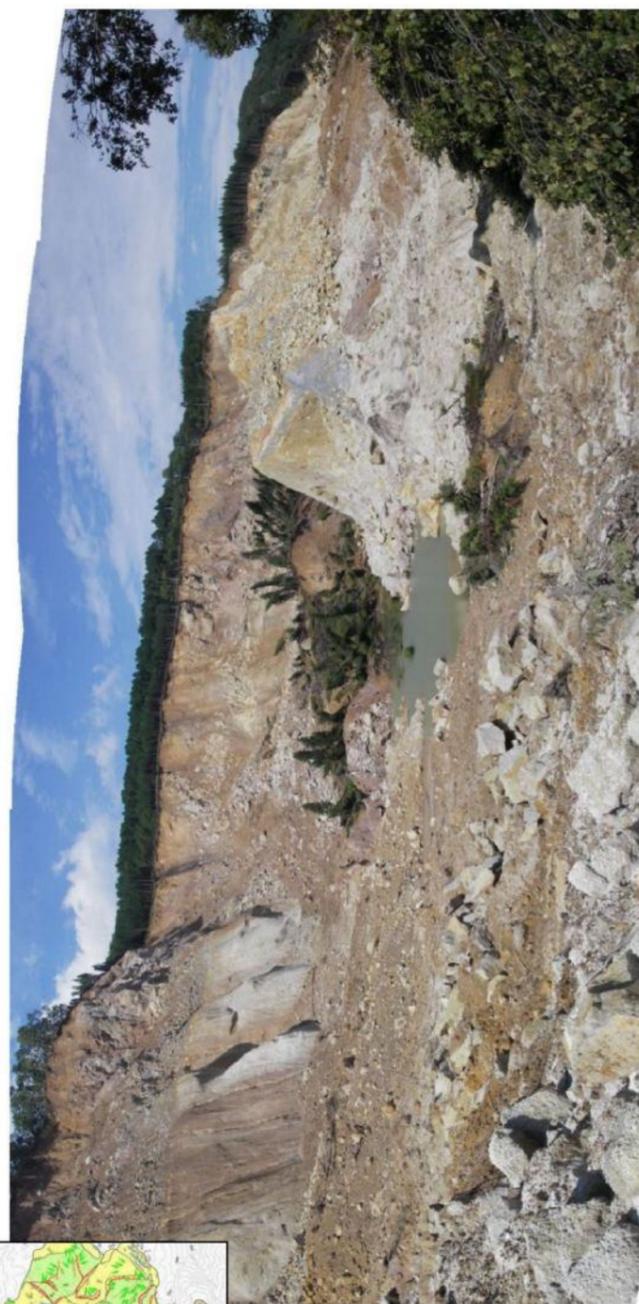
2008年9月12日撮影 (③:)

写真 5.4 滑落崖, 第1リッジと湛水 (③)

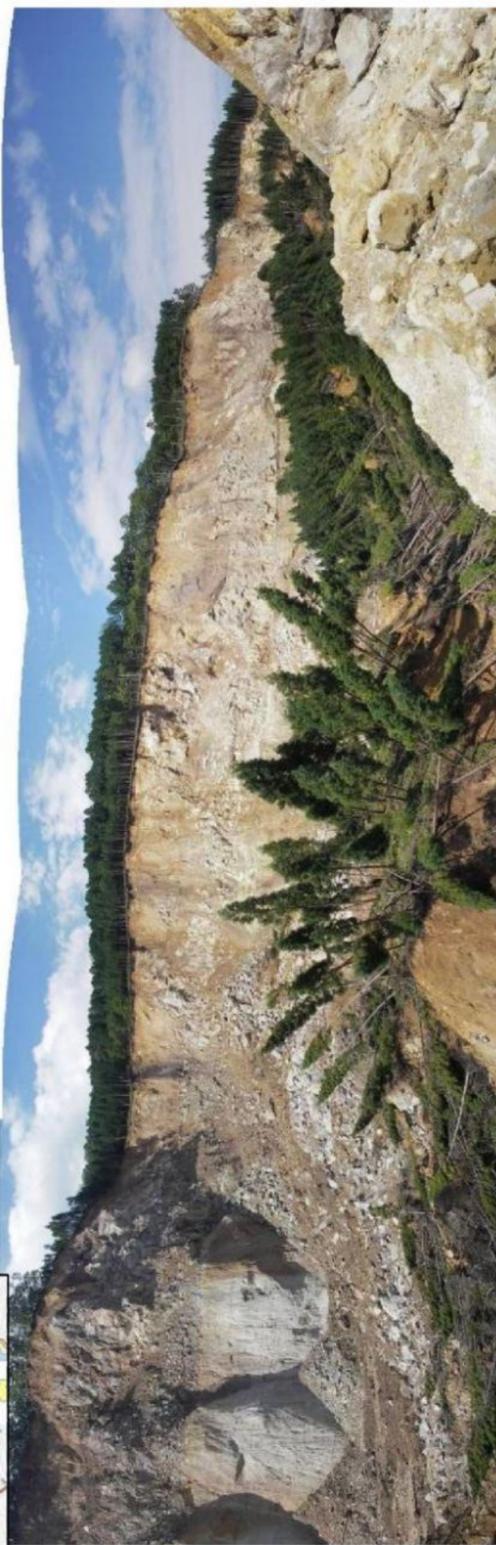
2008年9月12日撮影 (④：滑落崖と陥没帯：第1リッジ西端部より)

写真 5.5 滑落崖と第1陥没帯 (④：第1リッジ西端部より)

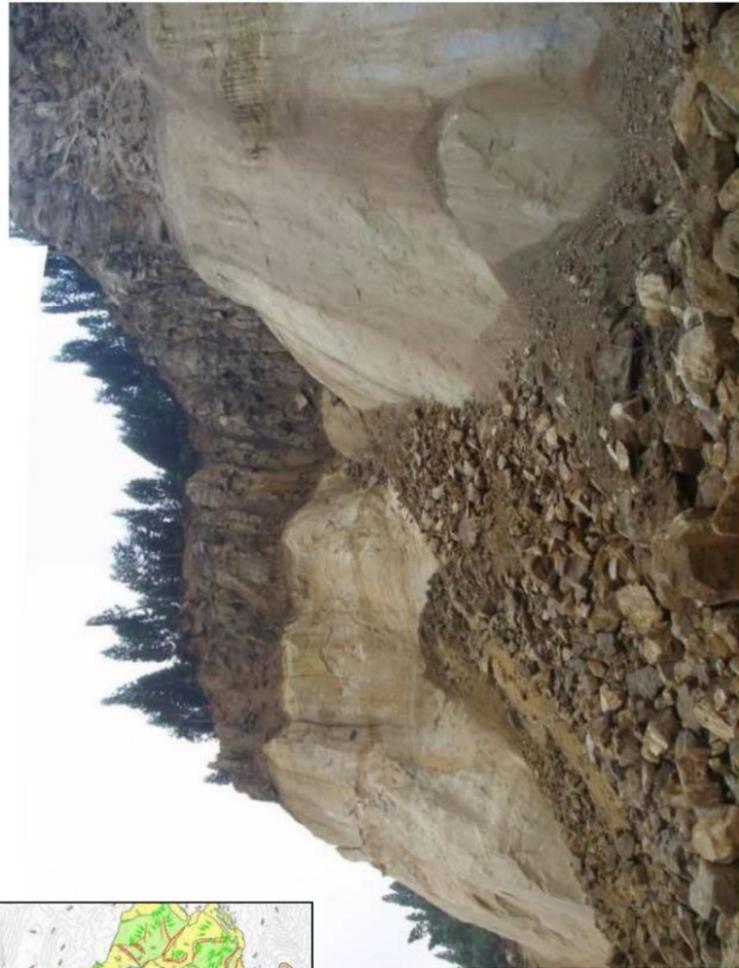
2008年7月撮影 (⑤: 滑落崖右側壁付近に発達する崖錐堆積物)

写真 5.6 滑落崖右側壁部側に発達する崖錐堆積物 (⑤)

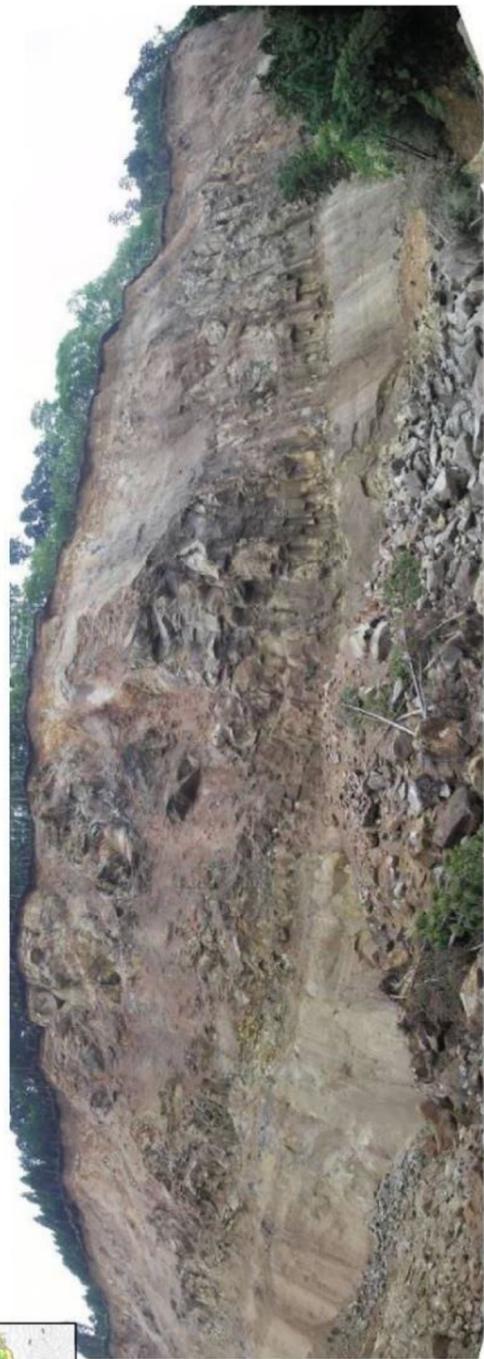
2008年7月9日撮影（柱状節理ほか多数の節理が発達する滑落崖）

写真 5.7 滑落崖中央部付近（⑥：柱状ほか多数の節理が発達する溶結凝灰岩）

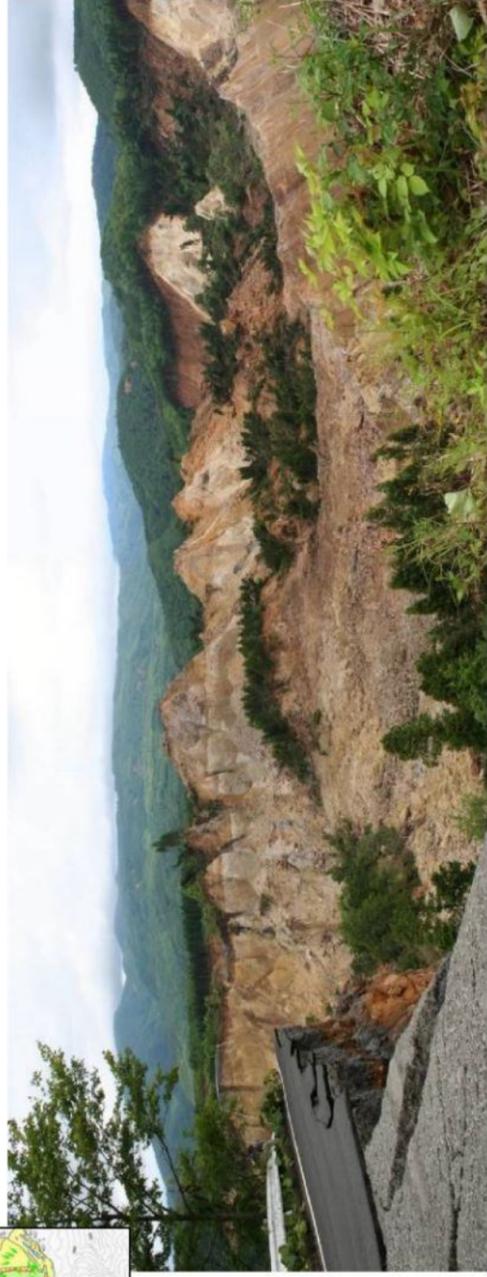
2008年7月撮影 (⑦：地すべり頭部より地内を望む)

写真 5.8 崩落した市道荒砥沢線から地すべり地内を望む (⑦)

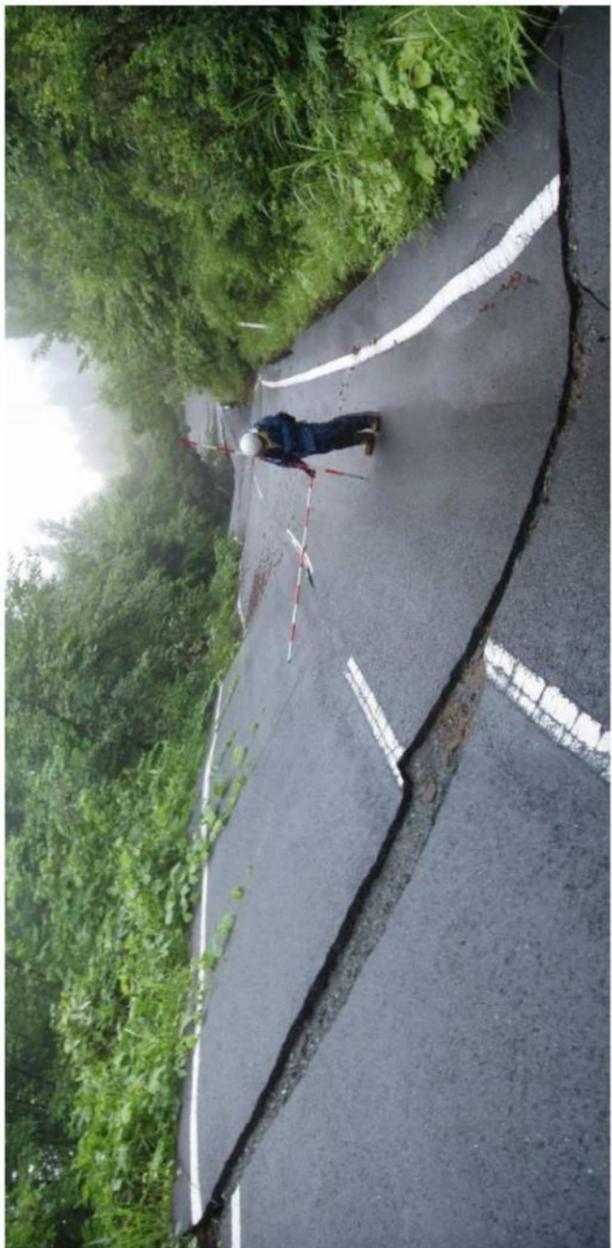
2008年7月11日撮影 (⑧：NW方向に傾斜する市道)

写真 5.9 変形の少ない移動体内部の市道の傾斜と変形 (⑧)

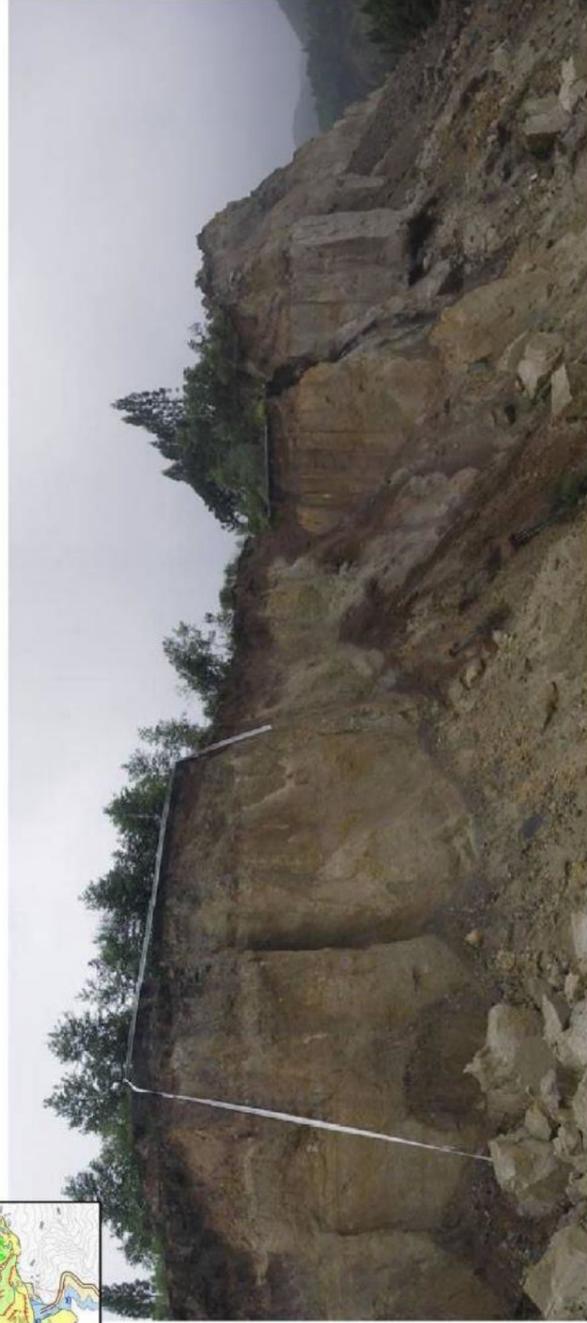
2008年7月11日撮影 (㊟：第2リッジの頭部側 切り立った急崖を形成)

写真 5.10 第2リッジ北東側の急崖 (㊟)
