雨氷害の発生と処理について

上田・経営課造林係 ○奏 和 哉
 丸子担当区事務所 田 中 基 文
 和田担当区事務所 田 村 英 雄
 青木担当区事務所 小 林 範 雄

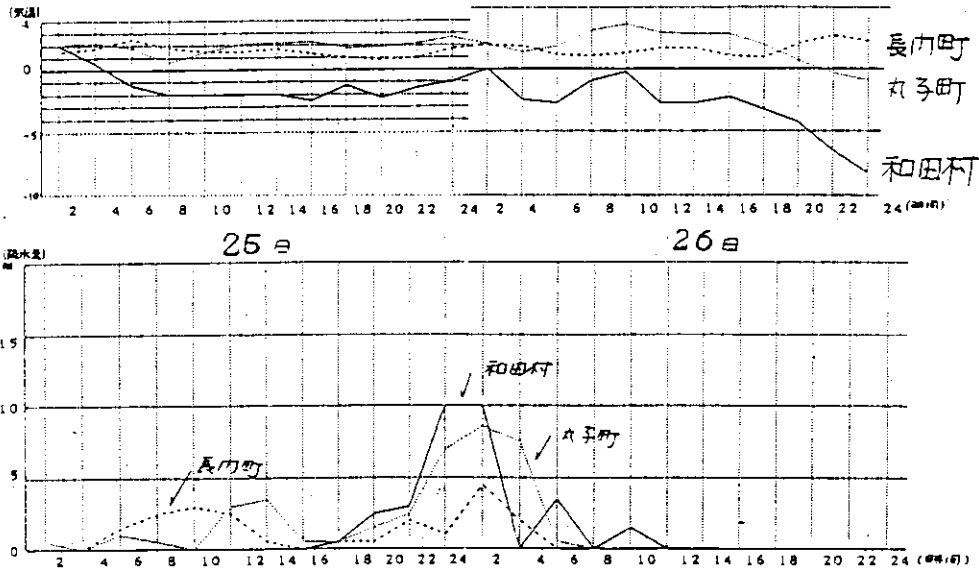
図-1 被害発生時の気象

- (1) 図-1のとおり和田トンネル料金所での気温・降水量は25日22時~26日4時にかけて気温の下降・降水量の変化が見られ、25日の降雨が26日にかけて降雪となったことが推測される。
- (2) また26日昼過ぎの気温の低下によって樹木の枝や幹に付着した水分がアイスキャンデー状に成長し、その重みで樹木が折損や転倒をしたと推測される。

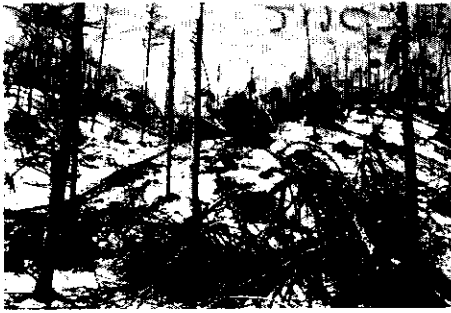
写-1 被害の状況

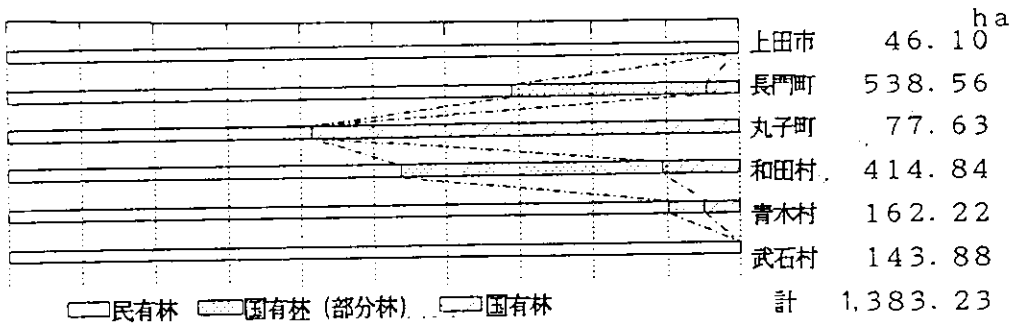
図-2 雨水被害面積

- (1) 図-2のとおり上小地方では、主に川西地区（千曲川左岸）に被害が集中しており、総被害面積は1,383.23haにのぼることが明らかになった。
- (2) 図-3のとおり被害にあったアカマツ・カラマツを齢級別にみるとⅢからⅥ齢級が全体の9割を占めていることがわかった。
- (3) また図-4のとおり被害は標高800～1,300mの南斜面を除く箇所が発生している。
