山之坊地区地すべり防止工事の概要と連結ブロック水路工について

大町署・姫川治山事業所 ○奥原 英
佐々木 克芳
山下 勝好

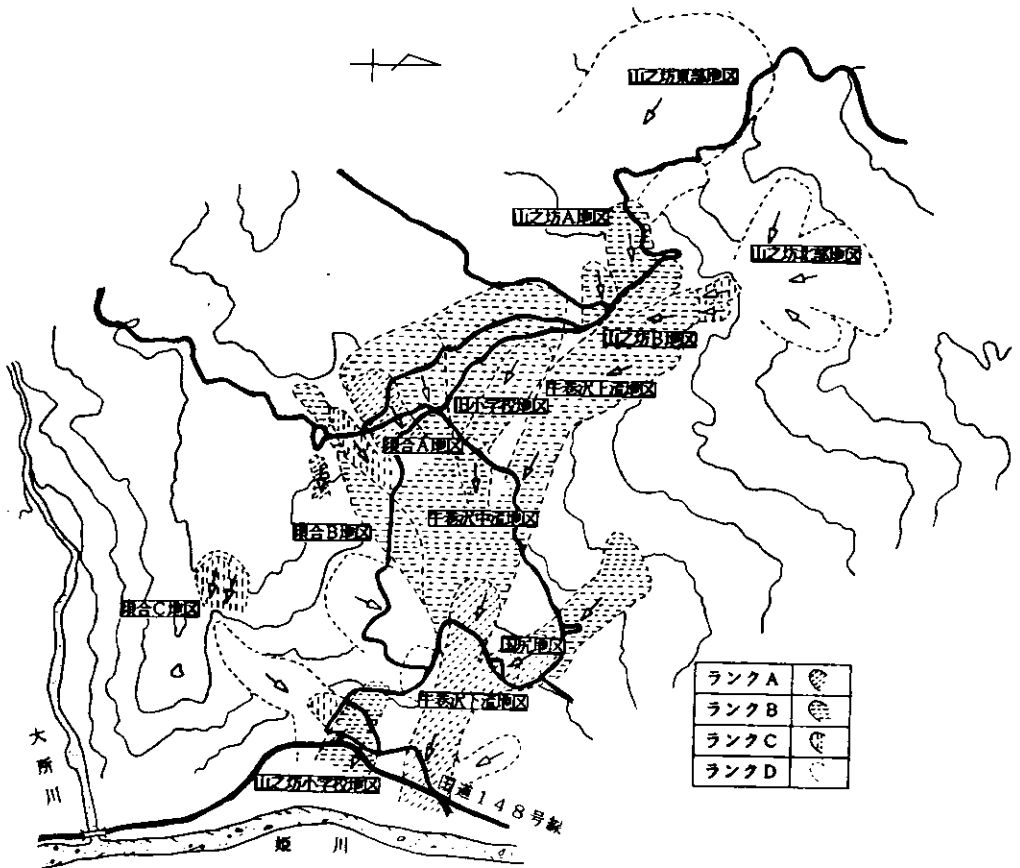
図-2 山之坊地区地すべり状況図

国道のそばの山之坊小学校では校舎の壁面や床等に亀裂が生じ、集落内では県道路面の押出しや、沈下、ブロック擁壁の亀裂、建物の土台の狂い等各地に地すべりの徴候が現れてきている。

広大な地すべり地域を地すべりブロックの分布状況から区分すると図-2の通り概ね13の地区に区分することができ、その内10地区について優先度を考慮し地すべり防止工事を実施してきた。
