# 与川地区における特徴的な地形 地質と崩壊との関係

南木曾・三殿治山事業所 中野 純

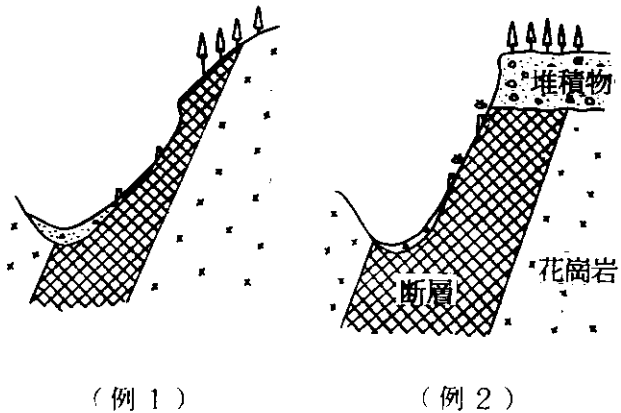
図-3 不成績施工地の模式的断面図

図に例1、例2の模式的な断面図を示す(図-3)。

これによって、これらの崩壊地の地質条件が与川地区における一般的な表層崩壊のそれとはまったく異なり、特殊な崩壊地であることがわかる。

不成績施工地の例1は①のタイプ、例2は断層破碎帯とその上を覆った堆積土層がともに崩壊しているので①と②の混合タイプである。

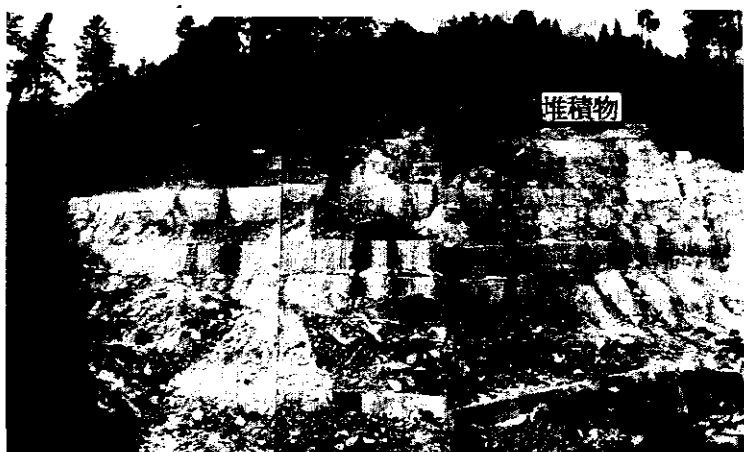
写-5 堆積土砂の状況(崩壊地の上部に見られる)

このタイプの土質は礫交じり土でルーズであり、空けきが多く水分が浸透しやすいため極めて崩壊を起こしやすい。(写-5)

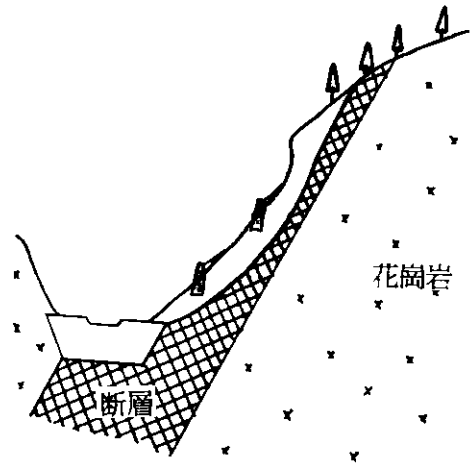
図-5 対策工の例 (破碎帯型)

このタイプは断層運動によって花崗岩が破碎されたため、深層まで風化が進んでおり、現在の崩壊地がさらに深層まで崩壊を起こす可能性がある。

従って、これら崩壊地の復旧に際しては、深層崩壊を防止する工法が特に要求される。

このことから、基礎部を安定させることが最も重要であり、

このため、根入れを充分にした土留工等を第一に計画することが必要であると思われる。(図-5)

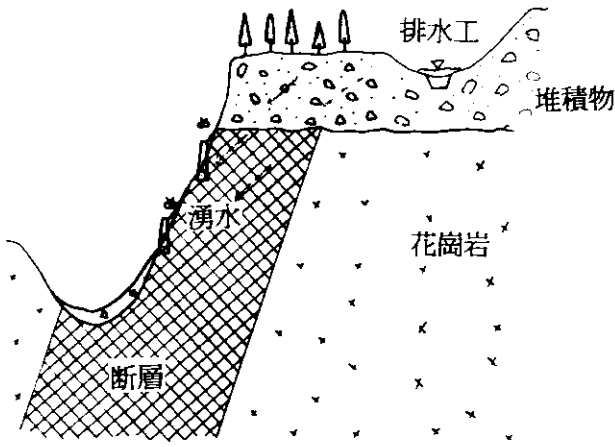
図-6 対策工の例（堆積地浸蝕型）

このタイプは全体に礫交じり土であり、①のタイプよりも全体が緩い粘土質で空げきが多く、表流水が浸透して湧水となりやすい。

このため先の例では、この湧水が起因となって背面土圧が上昇し、また、土留工の基礎が先掘されて土留工が破壊されている。

従って対策工としては、水処理を最優先することが必要であることから出来得れば、まず、上部の水の供給源において降雨流水を排水溝により安全な場所へ誘導する等して、浸透水の減少を図ると共に斜面の湧水を的確に捉え、表面浸蝕を防止するため水路工の計画が必要と考える。(図-6)
