強酸性地帯における緑化工の成果

長野・須坂治山事業所○出浦由紀夫

はじめに

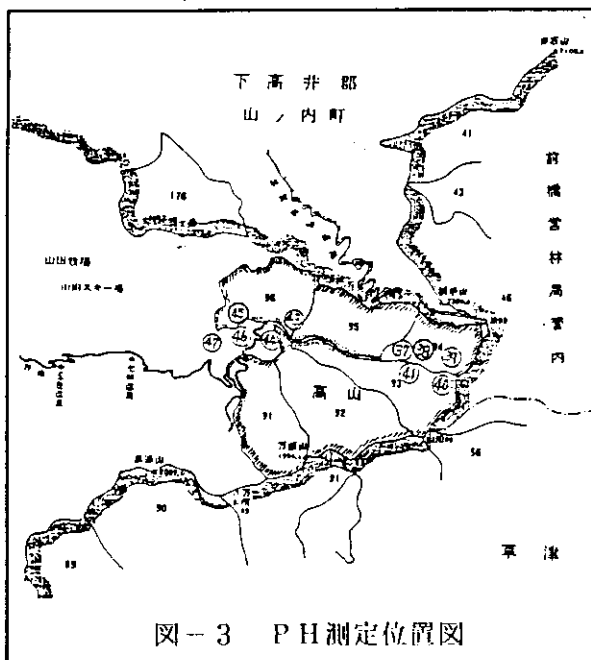
図-3 PH測定位置図

PH値は(図-3)及び(表-1)のとおりであり、最も酸性度が高い箇所は、38の横手沢源流pH1.86であり、現在工事を行なっている45の3号治山ダム地点でもpH2.65と非常に酸性が強いのである。

測定位置	PH 値
38	横手沢源流	1.86
39	横手沢坑道合流点	2.26
40	乳山沢	3.09
41	赤滝沢	2.80
42	赤石沢上滝	3.80
43	赤石沢	4.74
44	白根沢	3.16
45	3号治山ダム下	2.65
46	赤水沢	7.90
47	大滝下流81号ダム	2.73

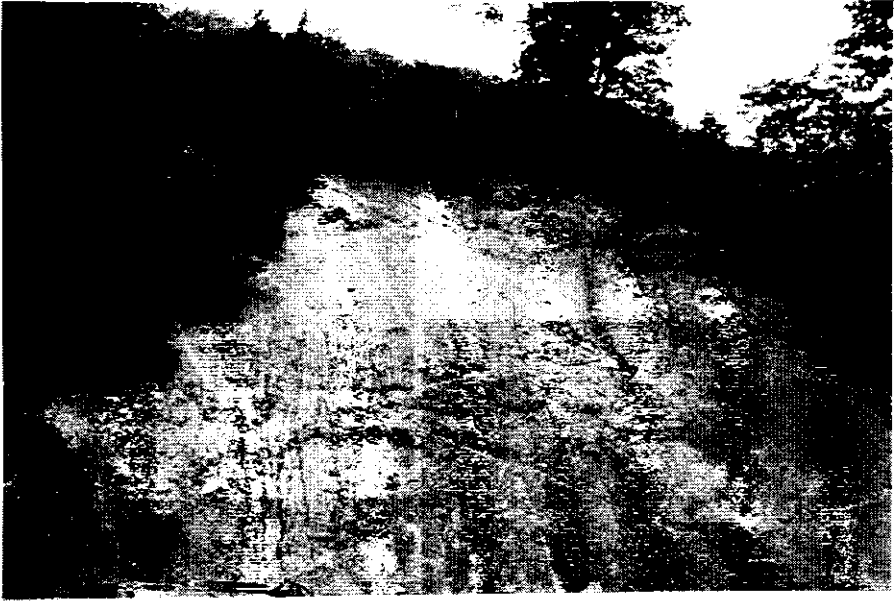
写－1 施工前全景

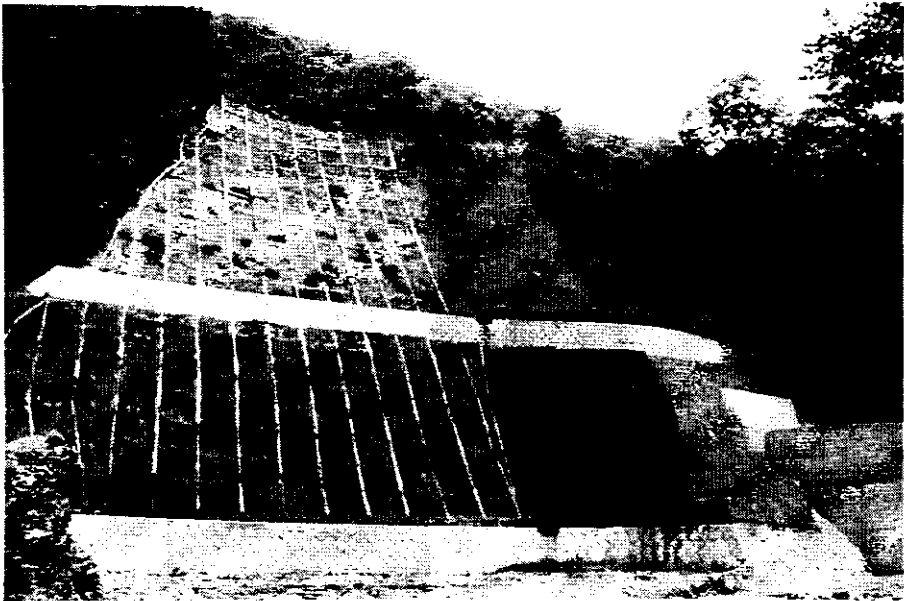
写－2 完成全景

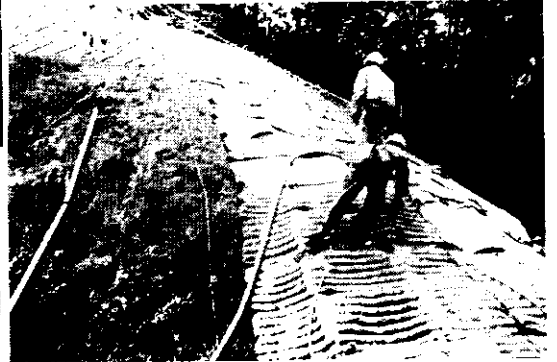
写-6 注入緑化工
植生マット伏設後の注入状況

特に当署で試験、研究を重ねて実施した注入緑化工は、地山に石灰を散布して（写－5）その上に植生マットを布設（写－6）土壌改良材、土壌基材、浸食安定材、種子、用土を混入して植生マットの中へ注入する方法である。（写－7）

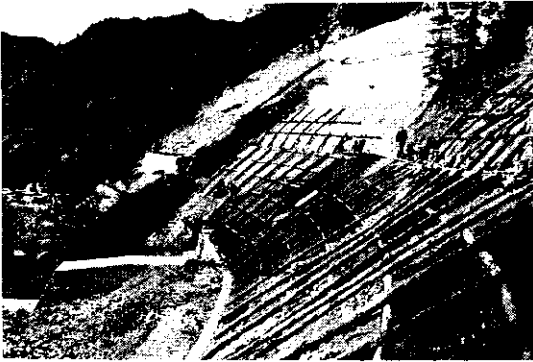
写-4 丸太のり枠工組立及び
土のう伏設状況

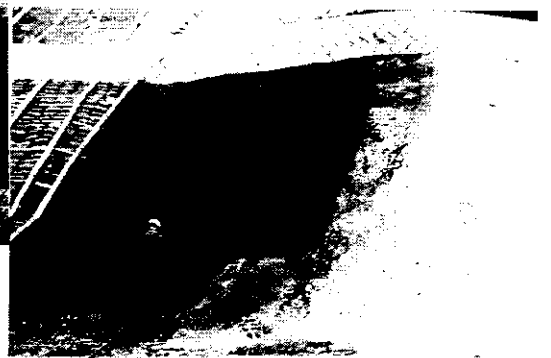
写-8 客土吹付工
下地処理, ラス張り後の吹付状況

客土吹付工は、地山にラス張り後、酸性土壌矯正剤、種子を混入して吹付を行う方法である。（写－8）

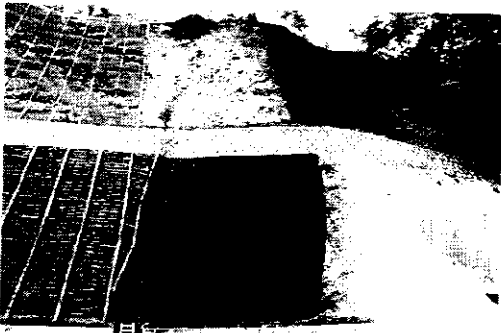
写-10 丸太のり砕工,
客土吹付工完成

比較的土壌条件の良い部分については、客土吹付工（写－10）により土壌改良及び斜面安定を図り、岩盤が露出し斜面緑化の困難地には注入緑化工（写－11）を実施した。

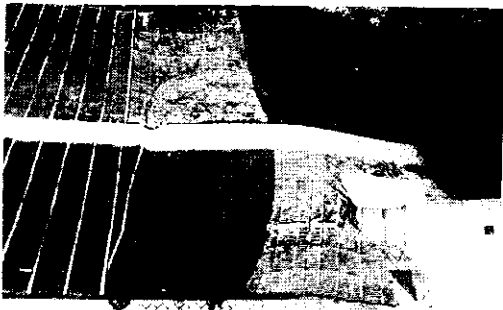
写-11 注入緑化工完成

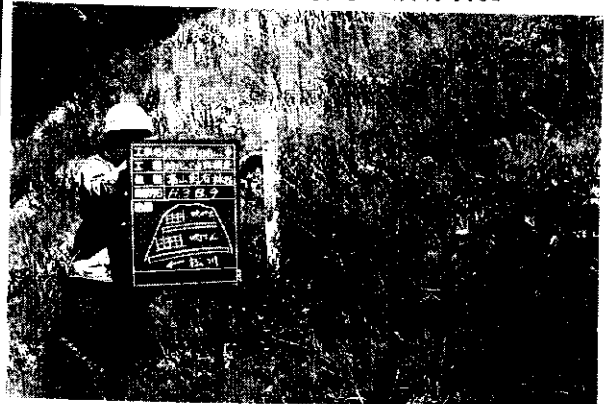
追跡調査結果の成績は良好であり、経済的にみますと一般的な崩壊地を復旧するには、1a当たり約8千万～1億円の費用がかかると言われています。

写-14 高山国有林 (H3.8.9)
本工事の追跡調査状況
