# 姫川地区の民直地すべり

## 防止工事の追跡調査

松本署・姫川治山事業所 ○ 関 諭  
久保 喬之

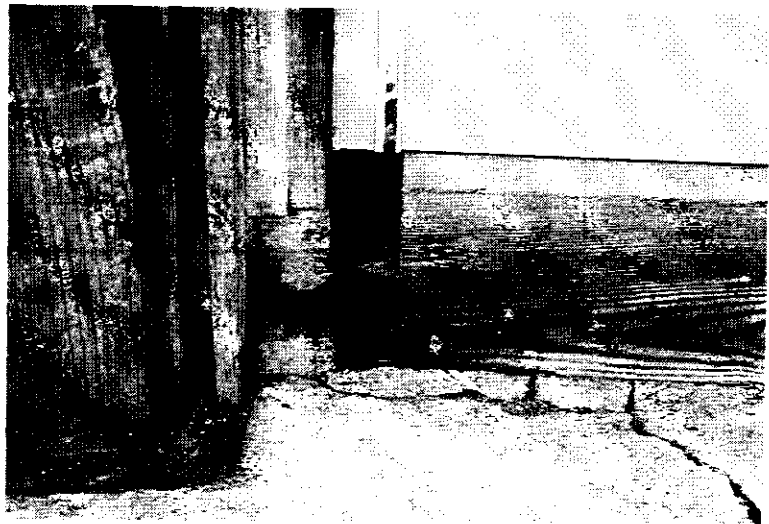
地すべりによる家屋の土台に亀裂が生じ、また沈下現象が認められる箇所、県道が水平変位している箇所

写-1 地すべり被害状況

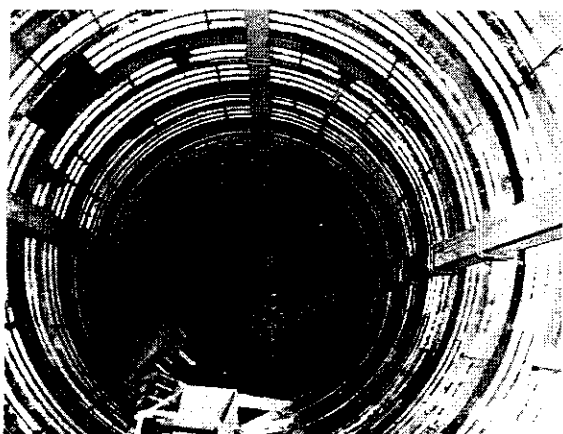
写-2 集水井

- (1) 地すべり災害発生の主因である地下水・地表水を出来るだけ地外に排除し、地外の水は地内に流入しないよう施工方法を検討する。
- (2) 集排水ボーリングの機能がうまく達成されていないものについては集排水管洗浄工等によって機能アップを図る。
- (3) 集水井に集めた水の流末処理を確実にするため水路工・暗きょ工の施工を有効的に取り入れる。(写真-2)
- (4) 鋼管杭打工が施工可能な場所については有効的に実施して、すべりを抑止していく。(写真-3)

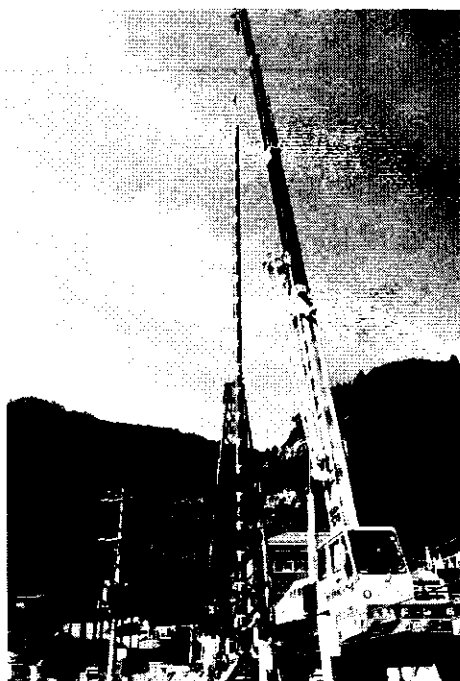
写-3 鋼管杭打工
