千曲川泥流被害と治山対策

臼田・業務課 治山係 ○田中重信

八ヶ岳治山事業所 油井袈裟男

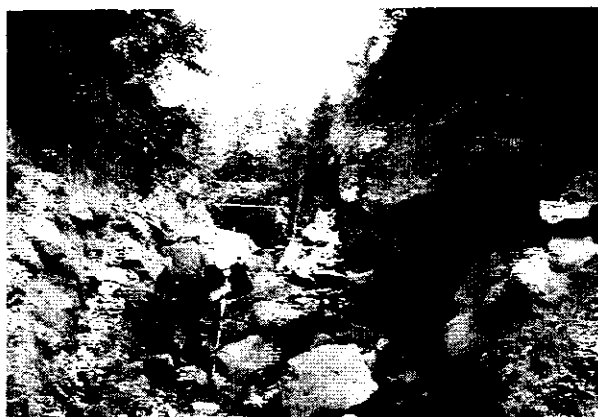
写真-1 土砂流出した跡

- ①本沢温泉の上部から土石流が流下したこと。
- ②本沢温泉付近では深さ3m位の流積跡となっていたことが分った。

硫黄岳から本沢温泉までの山腹の状況は切り立った火口壁、剥落した岩石が堆積する緩斜地、粘土層が露出した急斜地と続き、本沢温泉から下流部兩岸の勾配は急峻ながら溪床勾配は穏やかとなり、粘土層も僅かに見受けられる程度となっている。
