中野市草間地区における 地すべり対策について

北信地方事務所林務課 ○百瀬知幸
齊藤 毅

要 旨

平成7年7月8日、長野県北信地方で猛威を振るった梅雨前線豪雨で中野市草間地区において地すべりが発生した。ここでは、地すべりが発生後の対応について述べる。

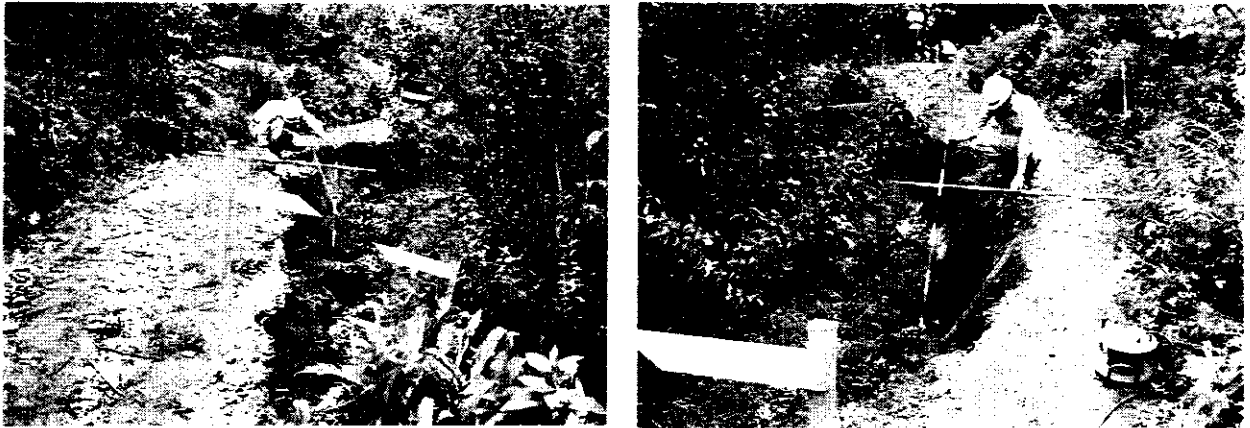
平成7年7月8日、降水量は52.5mmに達し午後5時ごろ直下の住民から斜面幅16m、斜面長15mにわたり、クラックが発生しているとの報告があり、地方事務所、市役所、消防団、警察による共同監視を開始した。同日同時刻直下住民を避難させる。

写真-1, 2 地すべり発生直後の状況

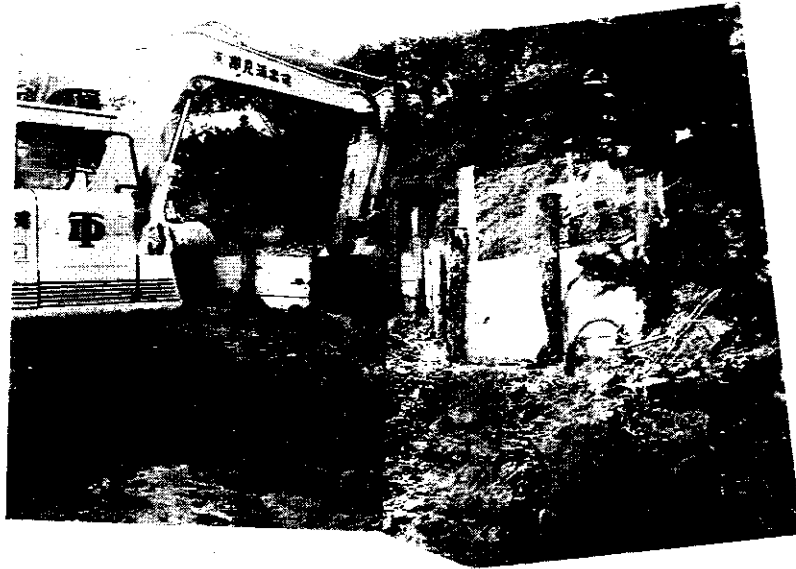
写真-3 仮応急工事（杭打工及び押さえ盛土）

冠頭部を軽くするため、機械により排土工及び丸太杭打工を施工しこれにより、一時的冠頭部は安定した。しかし、拡大性クラックにより施工した丸太杭が谷川へ倒れたので再度丸太杭打工を施工し冠頭部の拡大を防止した。

排土工及び丸太杭打工の施工後、伸縮計を2基設置し、1時間ごとの移動量の観測開始した。

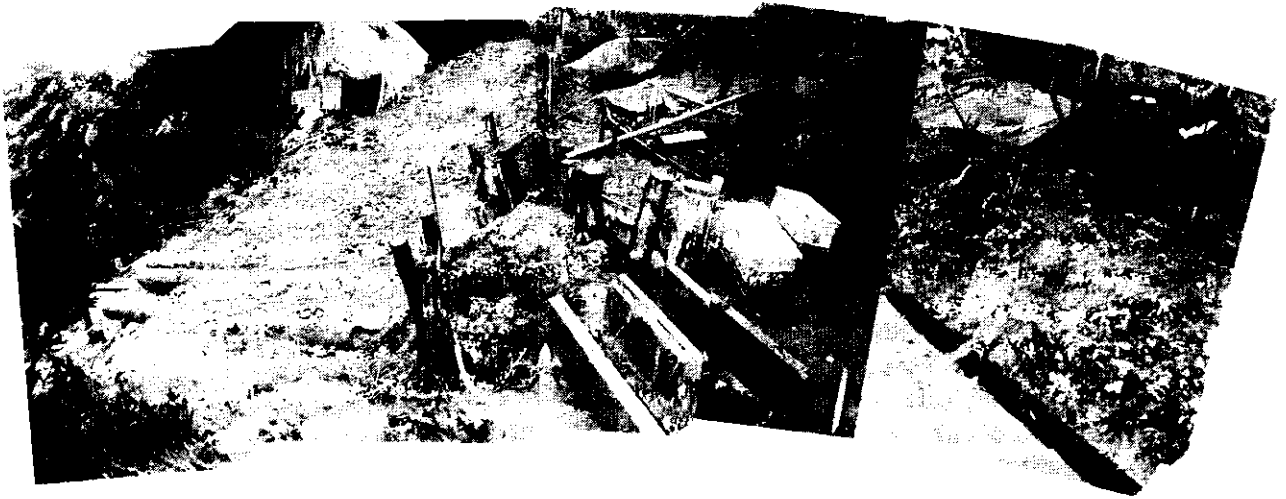
7/12 昨日施工した丸太杭により、地すべりによる動きは減少してきた。7/19以降はほとんど動きを見せなくなり、地すべりは安定した。

写真-5 仮応急工事完了

その後、本格的な調査を行い、調査結果により、抑止工として鋼管杭、抑制工として集水ボーリング工、表土流出防止として、ふとん籠土留工、表面水処理に暗渠工、暗渠併設水路工を施工していて、平成8年8月に完了予定である。
