点在する奥地崩壊地の航空実播工の効果について

飯田営林署・飯田治山事業所主任 澤口 章一 さわぐち しょういち

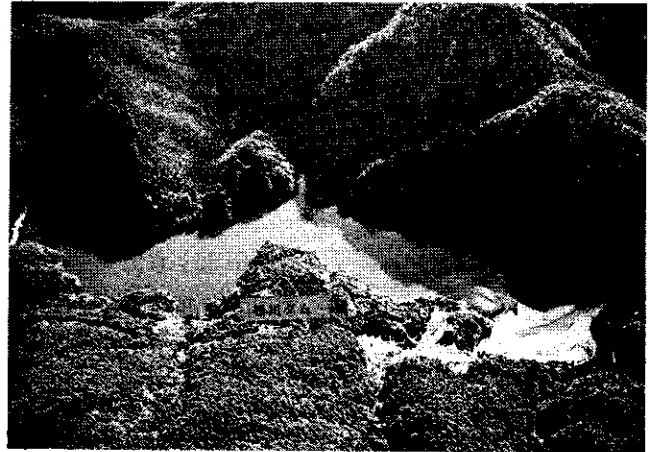
写真-2

下流の松川ダムは、200万 m^3 の計画堆砂量を越え、有効貯水量の維持が危ぶまれる状況が続き早急な対策が求められている。(写真-2)

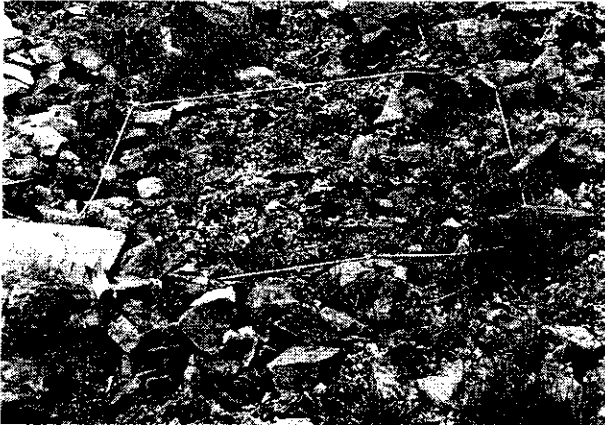
写真-3

実播工を実施したのは、平成8年9月の秋施工で、草本型施工1か月後の10月撮影の状況である。発芽直後で草本の種類は識別できないがイネ科・マメ科の区別はできた。(写真-3)

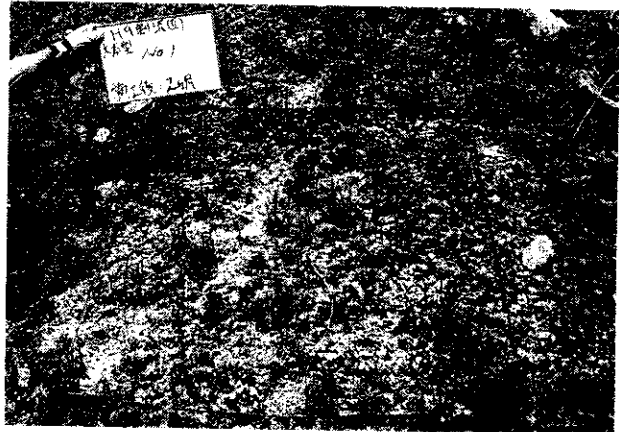
写真-4

木本型施工1か月後の状況である。

草本型より草はすくなく、木本類が多いのが確認でき、少し窪んだ所、水分の多い所に群落的に成育している。(写真-4)

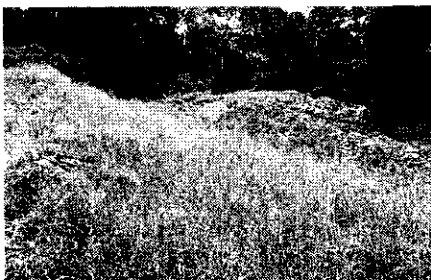
写真-5

草本型、施工1年2か月後の状況で、クリーピングレッドフェスク・ヨモギなどの成長が見られる。また、秋と言う事で一部には、結実も見られました。(写真-5)

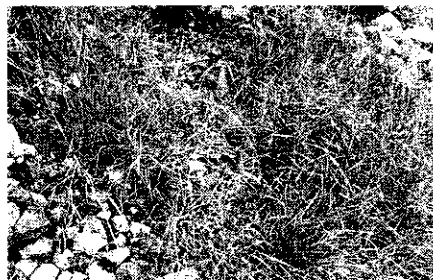
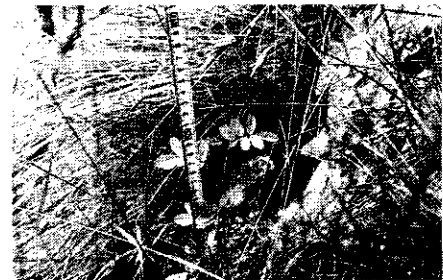
木本型、1年2か月後の状況で、崩壊地表面が配合された草本類に覆われた状況が分かり、草本の隙間からニセアカシアなどの木本類の成長が確認できた。(写真-6・7)

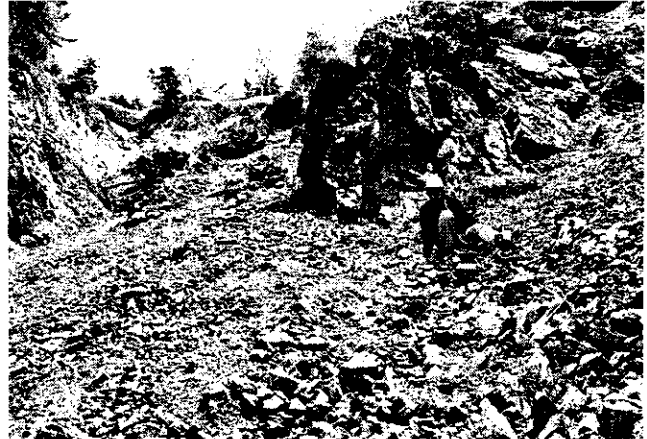
崩壊地上部の比較写真で（施工前），地表表面には，今にも流れ落ちそうな不安定な土砂が堆積しており，上部からの土砂生産の多さがわかる。（写真－８・９）

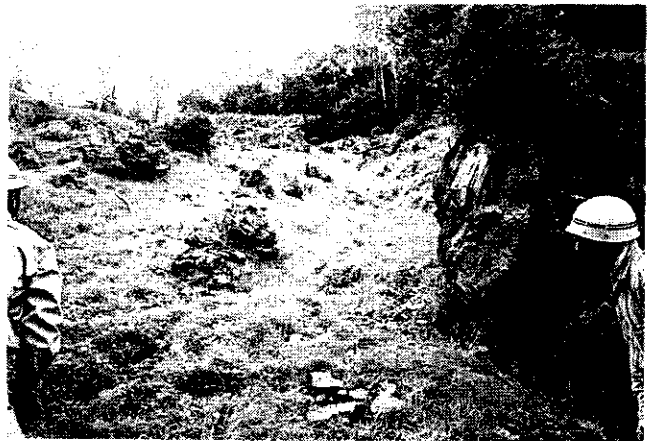
同じく比較写真で（施工後），実播工により地表表面が植生に厚く覆われ安定してきていることが分かる。（写真－１０・１１）

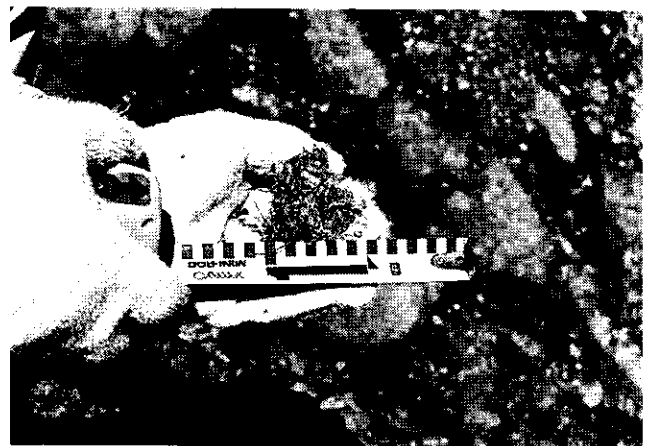
写真－１２

土壌硬化剤の効果で，地表表面の土壌が5cmから10cm大のかさぶた状の固まりとなり，地表面を覆い土砂の移動を抑制している。

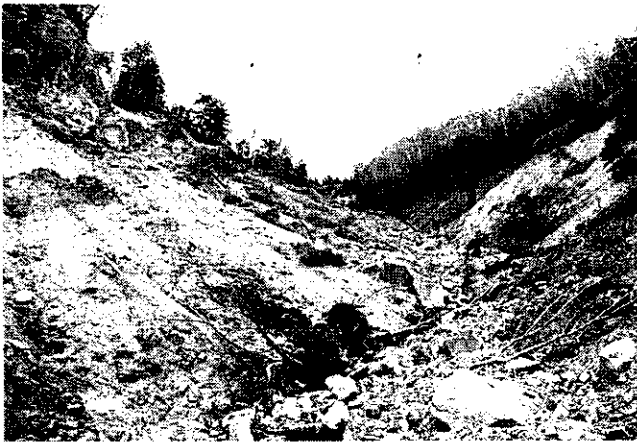
写真-13

溪床の比較状況で，施工前は厚く土砂が堆積している。（写真－１３）

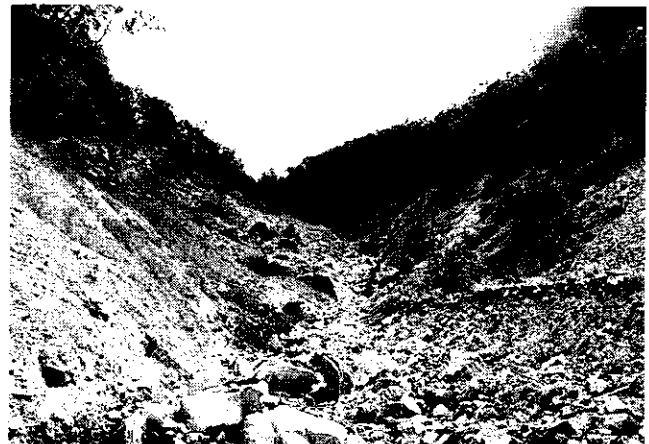
写真-14

施工前は，土砂が堆積していましたが，施工後は，崩壊地上部からの土砂供給が減少し，堆積していた土砂のみが流れ出したため，溪床が低くなる現象が確認された。（写真－１４）
