燃えた太郎山は10年後にどうなったか？

～大規模林野火災後の治山事業を評価する～

長野県上小地方事務所林務課 竹内純一
小澤岳弘

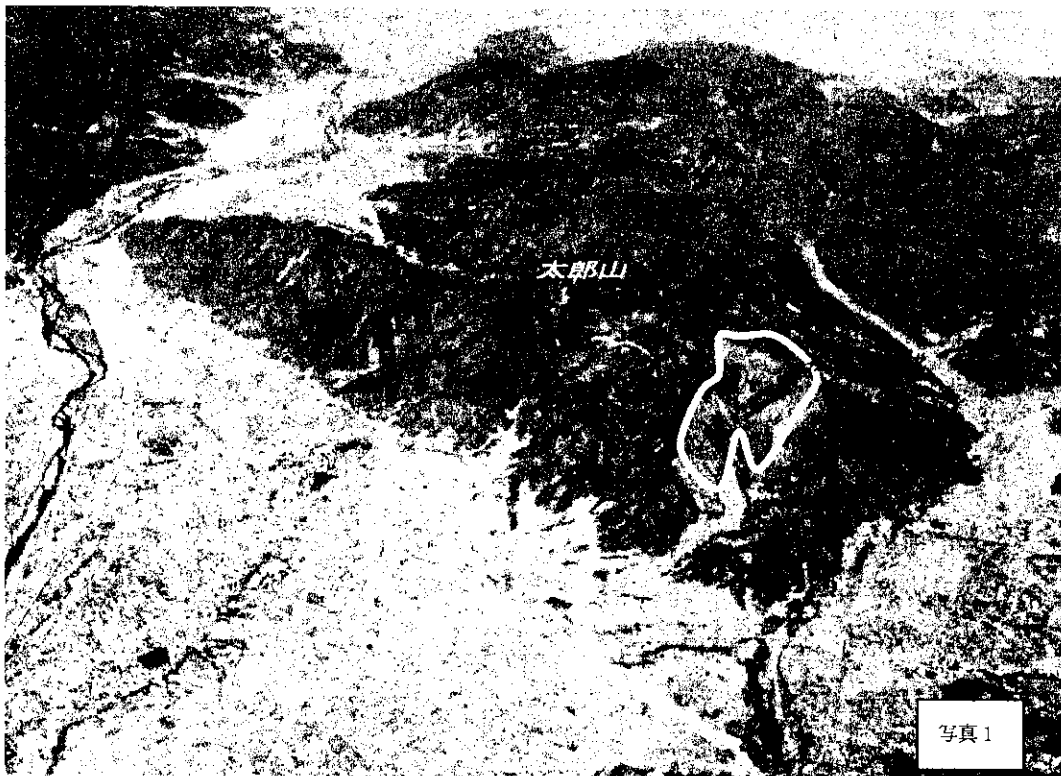
上田市は長野県の東部にあり、太郎山は上田市の北部に位置する標高1,164mの、第三紀緑色凝灰岩からなる、上田市のシンボルとなっている山である。今から10年前の昭和62年4月21日午後8時、太郎山の隣の東太郎山山麓において発生した林野火災は、人的被害は無かったものの、焼失面積178haの山林を焼く大災害となった。(写真—1)

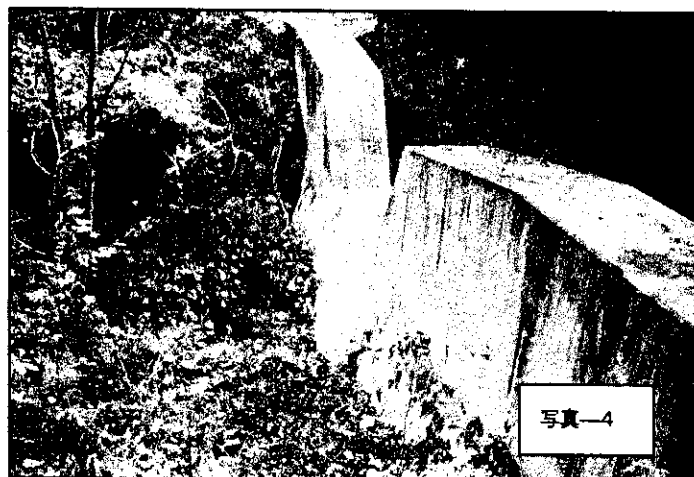
被災後に設置された谷止工について調査したところ、当時待ち受けるに設置された谷止工の上流側の土砂は、すべて放水路天端まで1mから2mの余裕を残し、表面は植生によって被覆され安定した状態であったが、本流に設置された谷止工の上流部のみ、土砂の形状と堆積物から、土砂が移動したとみられる痕跡がみられた。(写真—4)

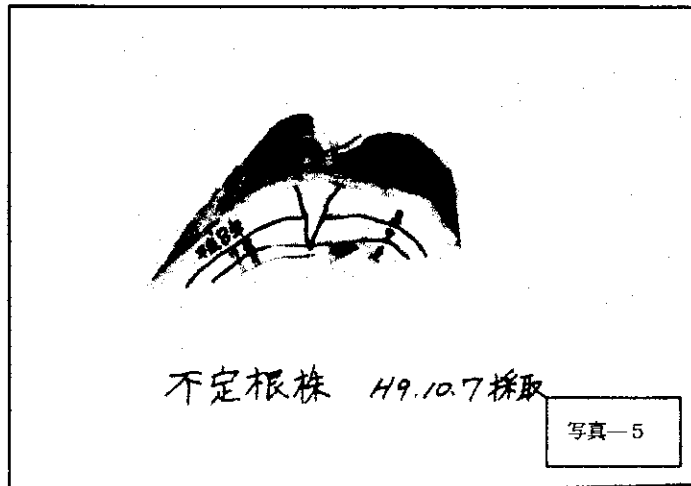
ヤナギの不定根発生部周辺を採取し、年輪を判読したところ、不定根の発生は、平成6年頃と推定できた(写真-5)。つまり、最近の土砂移動の発生は平成6年であり、その後は際立った土砂移動がなく安定化していると推定できる。

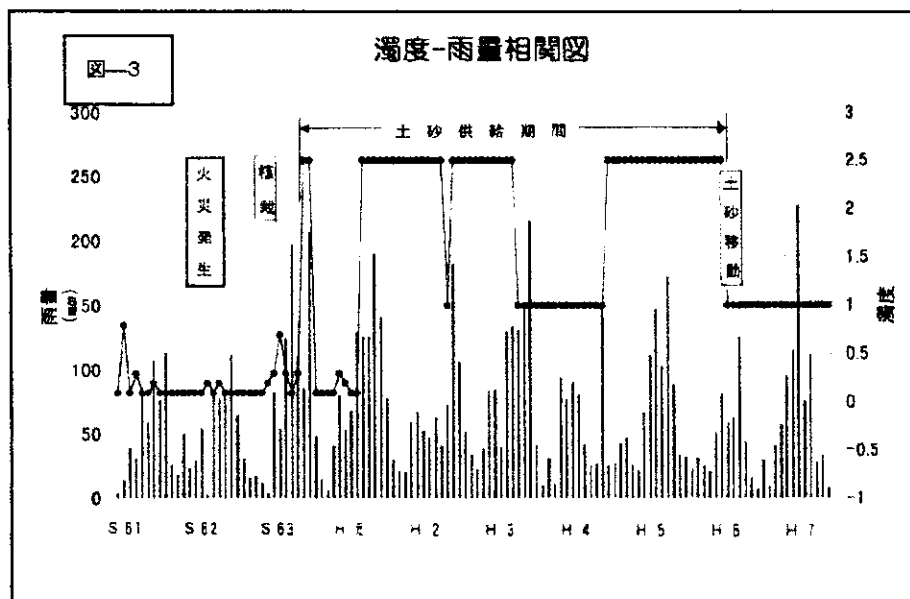
この経過をグラフに重ねると、図-3のようになる。火災発生から約一年間は雨量が少なかったこともあり、土砂の供給は少なかったといえるが、植栽完了後においても、まとまった降雨があると土砂の供給

がはじまり、土砂の供給は継続して発生し、この間は、森林の土砂流出防止機能が回復していないといえよう。しかし、谷止工の堆砂状況から、土砂の供給は大規模なものではなかったとおもわれ、これは、残された伐根による抵抗力と、早期に実施された森林整備の効果によるものと考えられる。また、不定根の調査から、平成6年頃には土砂の移動があったと推測されたが、その後は水質が安定し、現在も飲用可能となっていることから、土砂の供給、移動ともにおよそこの時期に終了し、森林の土砂流出防止機能がある程度回復したと考えられる。
