# 浦川復旧治山事業の今後の課題

中信森林管理署 白馬治山事業所主任 ○日下部 浩  
大町森林管理センター 治山第1係長 松尾 清史

浦川復旧治山事業は昭和32年より姫川支流浦川上流の浦川国有林内で実施しており、稗田山大崩壊（明治44年発生）に起因する崩壊地に対する復旧事業です。施工においては厳しい諸条件により進捗率が思うように上がらず、早期復旧が図れていない状況にあります。この課題に対して、長年にわたり実施してきた復旧治山工事の分析・検討を行い、大規模崩壊地である本事業地の早期復旧に適した工法・工種の提案・検討を行いました。

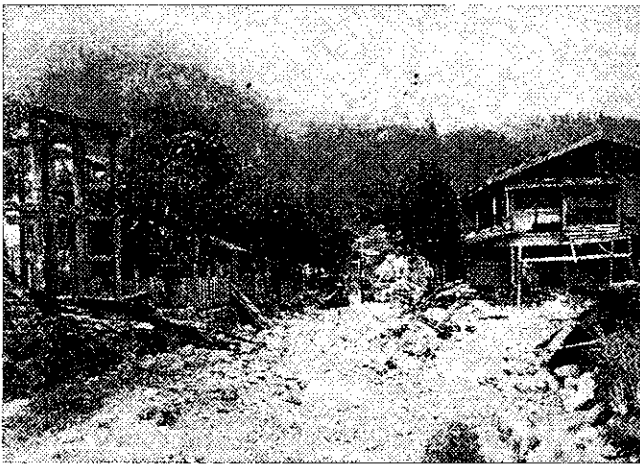
浦川流域の災害記録は江戸時代まで遡ったかなり昔から残っています（表2-1）。そして日本三大崩壊地の所以となった稗田山の大崩壊は明治44年8月8日（崩壊土量1.5億 $m^3$ ）に、風吹山の大崩壊は昭和11年5月23日（崩壊土量40万 $m^3$ ）に発生し、下流にある集落に甚大な被害を及ぼしました（図2-2、写真2-1）。これら両崩壊により浦川溪床に多量の不安定土砂が供給された結果、洪水時に土石流化し流下した不安定土砂により浦川・姫川合流点が閉塞するなど土砂災害等が度々発生しています。写真2-2（小谷村提供）は、降雨時の溪流状況ですが、現在でも少しの降雨で流量は増水し、土砂を巻き込み、溪岸を侵食しながら流下する荒廃溪流の様相を呈しています。

写真 2-1 来馬集落被害状況(明治44年)

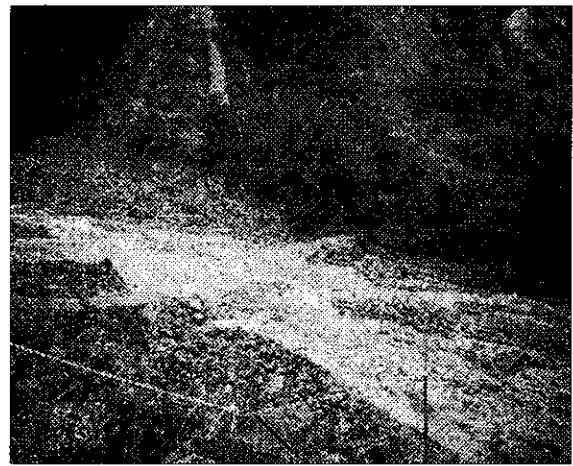
写真 2-2 降雨時の溪流状況

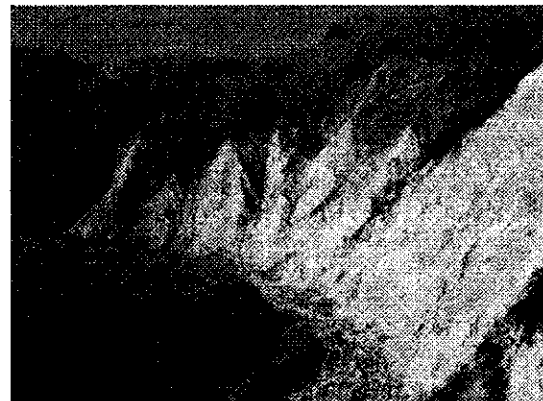
写真 4-1 溪流状況（昭和49年）

前章で述べたように、昭和44年から崩壊地の復旧工事として谷止工や護岸工等の溪間工事及び山腹工事を実施してきました。このうち、溪流に11基設置した谷止工により写真4-1（昭和49年）及び写真4-2（現況）の比較からもわかるように、溪床は上昇し、勾配は緩和され、溪流自体かなり安定してきました。

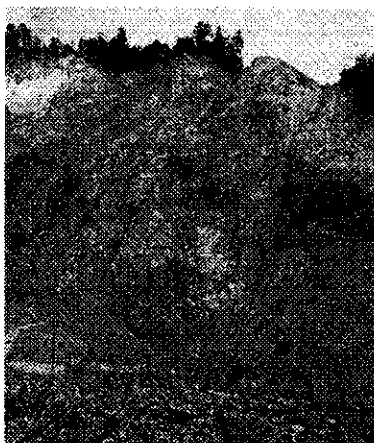
護岸工は、溪岸侵食の防止とそれによる山脚固定を目的に実施してきましたが、護岸工の設置により、写真4-3（施工直後の状況）及び写真4-4（現況）の比較からもわかるように、それより上部の斜面における安定化が図られ自然植生が回復しています。つまり、谷止工と護岸工により、基本方針に謳っている、溪間工事により溪流の安定を図るという目的は達成されていると考えられます。

写真 4-3 →  
施工直後の状況

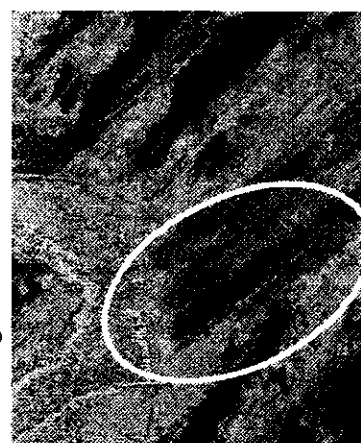
写真 4-4 →  
植生回復の状況  
(注)  
囲んだところで植生の回復が見られる

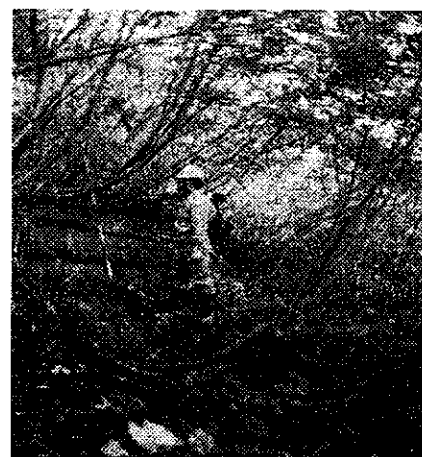
写真4-7 →

能しなくなったケースです（写真4-5）。この経験からB工区では、小型バックホーを導入して先ず法切工により崩壊斜面を安定化させてから構造物を導入した結果、自然条件はA工区と同様に厳しかったものの、植生が回復しているケースです（写真4-6）。また、C工区は昭和44年に施工され、現在は木本類に至るまで植生が回復しています（写真4-7）。この要因は、斜面勾配が緩かった事、人力によりこまめに工事を実施したことです。A、B、C工区の事例の分析から山腹工事においては、崩壊斜面を何らかの形で安定勾配に造成すれば植生は回復すること、また人力施工であれば進捗率が高まらず、工事自体に限界があることがわかります。

C工区の現況

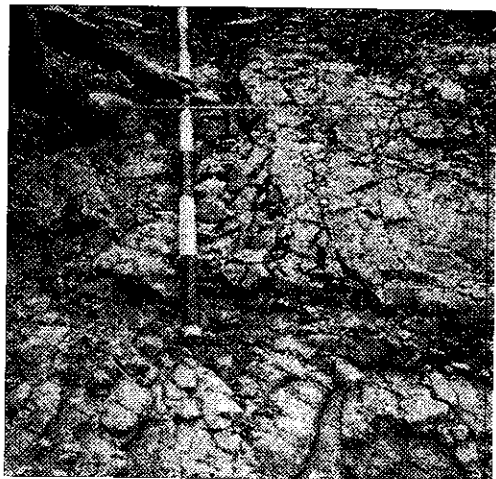
写真4-8 地質状況

◎自然条件の厳しさ	状況	参照
①地質	火山噴出物や来馬層の砂岩・礫岩など脆弱	写真4-8
②地形	勾配が35～65°と急峻で頂部は火山堆積物が3～5m程度の崖をなす	写真4-9, 10
③気象	山岳の多雨地帯、冬期の豪雪(3m)	
④上流部の崩壊地の存在	上部崩壊地からの多量の土砂供給(土石流)	写真4-11
◎崩壊地の規模が著しく大		
◎資材搬入方法の限定(索道主体)		図4-1

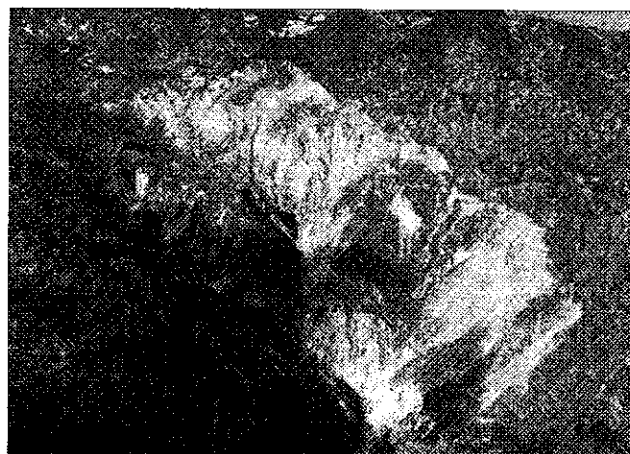
写真4-10 上流部崩壊地の状況
