災害発生箇所の森林形態について

佐久地方事務所・林務課治山第二係 主任 ○竹内純一 たけうちじゅんいち

災害発生箇所における森林の状態を調査し、その特徴をつかむ事で、災害に強い森林への整備方針について考察しました。

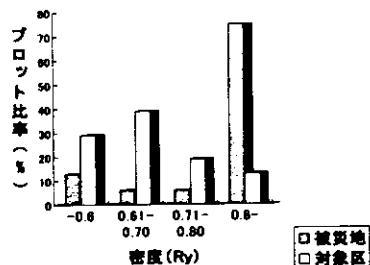
(グラフ-3)

災害発生箇所と災害を受けなかったカラマツ林(31プット)との比較を行った結果、被災地の多くは密度が非常に高い林分であり(グラフ3)、かつ形状の細いものが多い(グラフ4)

カラマツ林・広葉樹林とも成立密度が高く、形状も細い個体が多かったことから、過密林に対しては、積極的な本数調整（間伐）を実施し、肥大成長を促すことによって根系の発達を促進させ、土砂の緊迫力の向上を図ることが必要だと思われます。

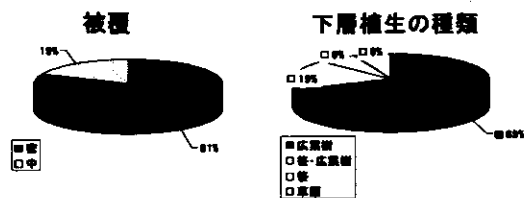
(グラフ-5)

地表面の被覆率は大変高く、裸地化している箇所はありませんでしたが (グラフ-5)、下層植生の約7割を占める広葉樹は (グラフ-6)、素性が悪く、かつ、細い個体が多く観察されました。

カラマツ林内は、そもそも、それほど林内照度が低くないので、下層広葉樹による、ある程度の被覆性は確保できます。しかし、その形状は貧弱であるため、広葉樹独特の根張りや緊迫力には乏しいものがあります。よって、上層カラマツ林の本数調整と併せて、下層広葉樹の保育的施業（除伐等）を実施し、将来的に針広混交林となれば、災害防止に大きく貢献できると思われます。

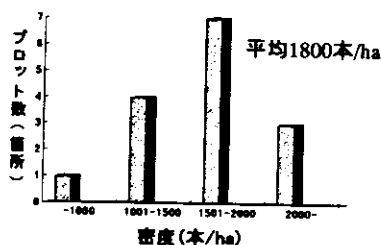
(グ'77-8)

災害を受けていない箇所の調査が未完了で比較検討ができませんが、被災地の成立本数の平均は1800本/ha(グ'77-8)、平均胸高直径は13cm(グ'77-9)であり、調査実施時の感想としては「歩くのも大変」といった状況でした。

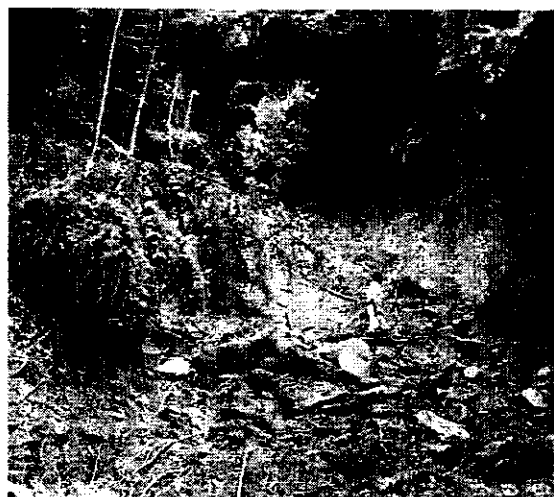
広葉樹林崩壊状況

広葉樹は萌芽による株立木が多く(グ'77-10)、また、株立木が林内に半分以上確認できる割合は約7割で(グ'77-11)、過去において、ほだ木・薪炭材等として利用された形跡が見受けられた林分が多数を占めました。

また、萌芽本数は6本~10本が最も多く(グ'77-12)、最近において、手入れが行われていない林分であることが想定できました。

- (ア) 成立本数が多い。
- (イ) 形状が細い。
- (ウ) 下層植生が乏しい。
- (エ) 放置された林分が多い。
- (オ) 根系の発達が悪い。

森林施業はスパンの長い仕事ですが、それゆえ、より計画的な施業実施が必要とされます。施業が放棄されると想定される広葉樹林（放置林）で多くの崩壊が発生したことは、いかに広葉樹林であるからといっても、一度人間の手が入った森林は、一定期間、維持管理（保育施業）が必要であることを示している結果だと考えます。
