カラマツ間伐材を用いた山腹工の腐朽実態調査

信州大学農学部 ○海老原伸子^{えびはらのぶこ}

長野県上伊那郡長谷村における、未防腐処理カラマツ間伐材を用いた山腹工の腐朽被害について、ピロディンなど用いて調査しました。山腹工へのピロディン貫入値測定は、施工後2年以上経過すれば、露出部分のみである程度信頼できる値を得られ、施工から4、5年程度経過した山腹工では部分的に、施工8年経過後には、かなり腐朽が進んでいるものと考えられました。また、腐朽速度に影響を与える環境要因は特定できませんでした。

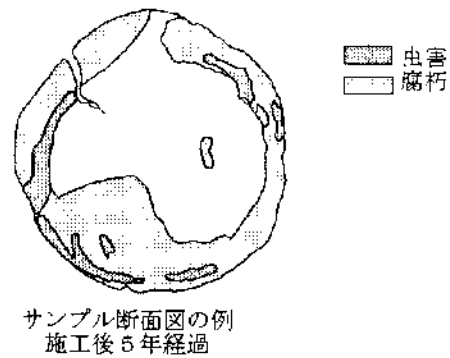
図・5 腐朽断面の例

④腐朽断面積は、サンプルの切断面においてその面積と、目視により腐朽していると区別できる部分の面積を透明フィルムに写し取り(図-5)、プランメターによって測定しました。

サンプルの断面積に占める腐朽面積の割合を百分率で示した結果を表-7に示します。施工後1年未満のサンプルで9.67%と、最小になり、施工後5年以上経過した山腹工のサンプル(施工後9年経過分を除く)は平均で、50%以上になりました。なお、この腐朽断面積には、カミキリムシの仲間と考えられる食害痕も含めています。

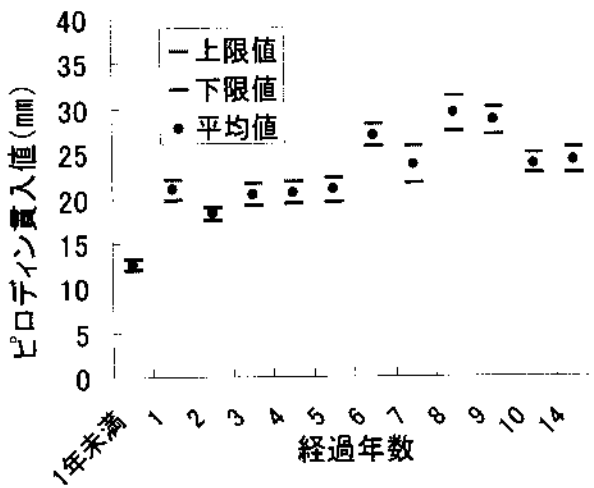
図-6 横木の母平均区間推定の経年変化

現地でのピロディン貫入値測定結果を図・6、7に示します。施工年度ごとに山腹工の横木における貫入値の母平均区間推定を95%信頼区間で行ったところ、推定された貫入値の平均区間の上限値は、施工後8～9年経過した調査地で最大となり、30mm前後、杭についても、貫入値の平均区間の上限値は、施工後9～10年経過した調査地で最大となり、30mm以上でした。横木、杭ともに施工後1年未満のもので上限値は最小となり、15mm以下でした。

現地での貫入値の測定から、貫入値の平均区間の上限値が 30 mm に以上になった調査地は施工後 8～10 年経過しており、これらの調査地の山腹工はかなり強度の低下が起こっていると考えられました。加えて、腐朽断面積の結果、構造物の部位による腐朽速度の違いも考え合わせてみると、施工後 5 年程度経過した時点で腐朽断面積は 50% を超え、杭の地際部分では、施工後 4 年で貫入値の平均が 25 mm を超えていることから、施工後 4～5 年で、部分的ではあるが腐朽が進んでいるといえます。

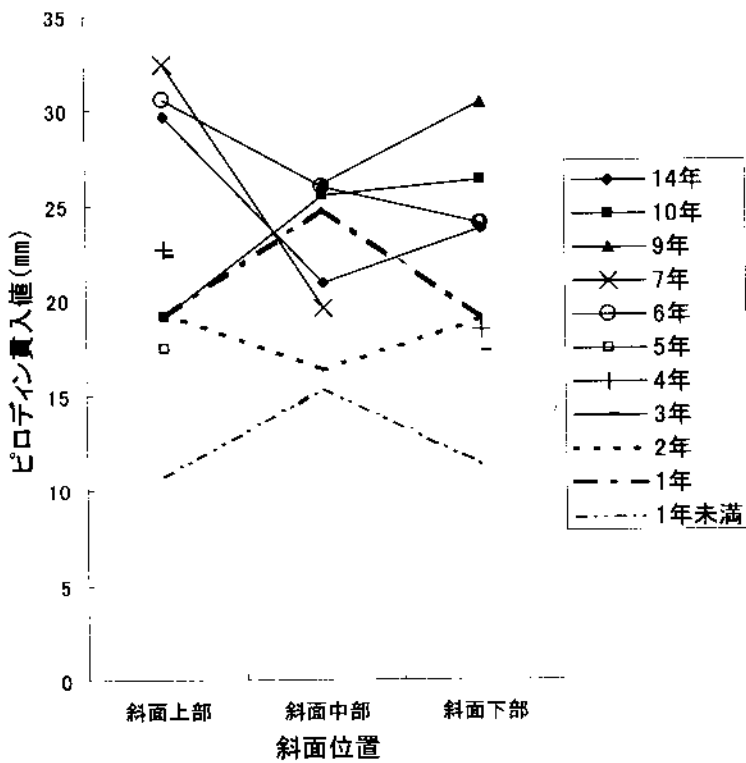
図-8 斜面での位置による違い

(イ) 斜面位置での比較では、同じ施工年度であっても、斜面上部に位置する構造物のほうが下部に位置する構造物よりもピロディン貫入値が大きな値を示した調査地が、昭和62年、平成7、8年に施工されたところでした。反対に斜面下部のほうが上部に比べ大きな値となったのが、平成4、5、9年施工の調査地でした。施工からの経過年数が4年未満である調査地では斜面位置による差は小さくなりました(図・8)。

斜面方位による腐朽速度の違いは、データ不足のため解析するにいたりませんでした。また、斜面位置の違いによる貫入値の違いが、施工後 4 年までは顕著にならなかったことから、施工後 5 年以上経過した調査地では何らかの要因によって、差が生じたものと推測されますが、その差がどのような要因によって引き起こされたものなのか、法則性など明確にすることができませんでした。

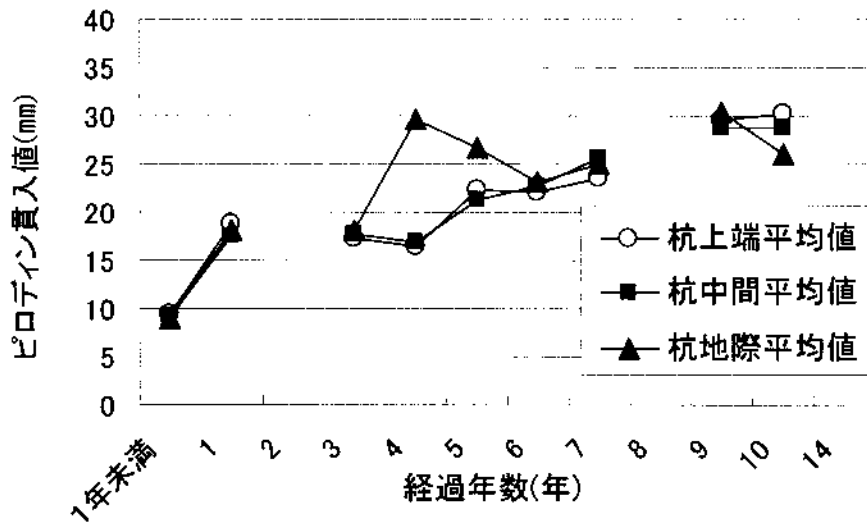
図-9 杭の部位による違い

(ウ) 構造物の部位で、貫入値の平均値を比較したところ、横木の1段目、2段目、3段目では、その腐朽速度に大きな差はありませんでした。しかし、杭の上端、中間、地際の比較では、上端や中間よりも地際が速く、施工後4年程度で平均値が25mmを超えました(図・9)。

構造物の部位による腐朽速度の違いは、杭の地際部分で最も顕著に現れ、施工後 4 年で、平均値が 25 mm を超え、他の部位よりも腐朽が速く進んでいると考えられました。一方、横木では各段であまり腐朽速度に変化がなかったのは、1 段目から 3 ないし 5 段目まで全ての段が背後に上砂を貯めており、腐朽菌の侵入、増殖に関しての条件がほぼ同じだったことによるものではないかと考えられます。また、杭については、松岡らの研究から、地上部分よりも、地際、地中部分のほうが腐朽の進行が速いことがいられており、本調査においても同様の結果となりました。しかし、横木よりも杭の地際部分のほうが腐朽が速く進んだのは、横木がその背面でのみ土砂と接しているのに対して、杭の地際部分は、丸太の周囲全てで土砂と接しているため、横木に比べ、腐朽菌の進入が速まったのではないかと考えられます。加えて、丸太が地面に対して杭は垂直、横木は水平方向に設置されていることによる違い、つまり木材の繊維方向の違いも関係しているのではないかと考えられました。しかし、調査地ごとに横木と杭との平均の差がある場合と、ない場合が生じたのがどのような要因によるものなのか、現時点ではわかりません。

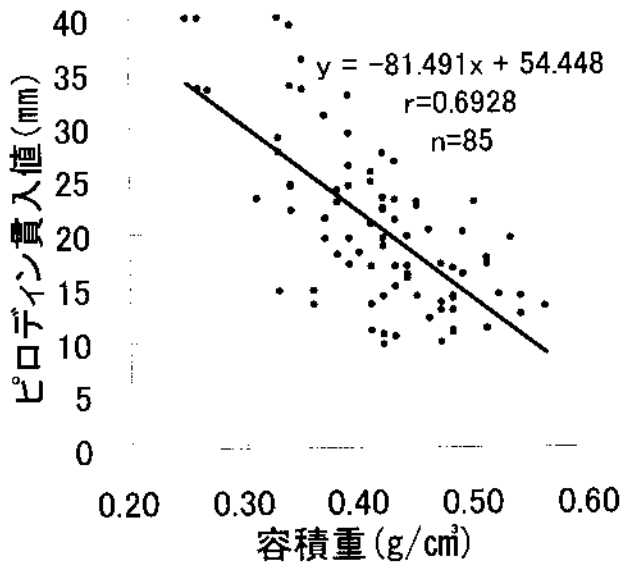
図-10 ピロディン貫入値と容積重の関係

前述のサンプルに対する貫入試験で得られたサンプルのピロデンイン貫入値と、全乾容積重の間には負の相関がみられ、近似式は危険率1%で有意となりました(図-10)。

ピロディン貫入値と容積重との間にはこれまでの研究⁵⁾同様、負の相関がみられました。容積重が減少すると、木材の強度も減少することが一般にいられているので、今回の調査でもピロディン貫入値の増加はカラマツ材の強度低下と考えることができといえます。
