旧御料林における砂防施設の点検調査

木曾森林管理署南木曾支署 技術専門官 ○ 中畑孝史

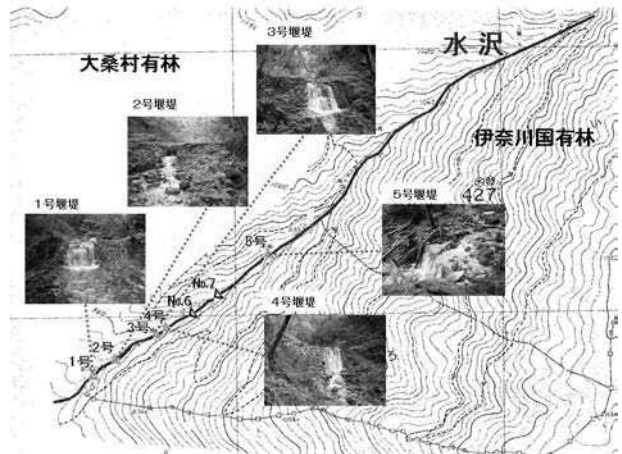
写真10

伊奈川国有林の水沢には、施工目的、年代不詳の石積堰堤の存在が以前から知られていました。（写真10）1号から5号の5基の堰堤で、No.6、7は、国有林野内補助治山事業のコンクリート谷止工です。これらの堰堤群が大正12年の水害に関する施設であり、大正14年に工事に着手したことが先の古文書から判明しました。

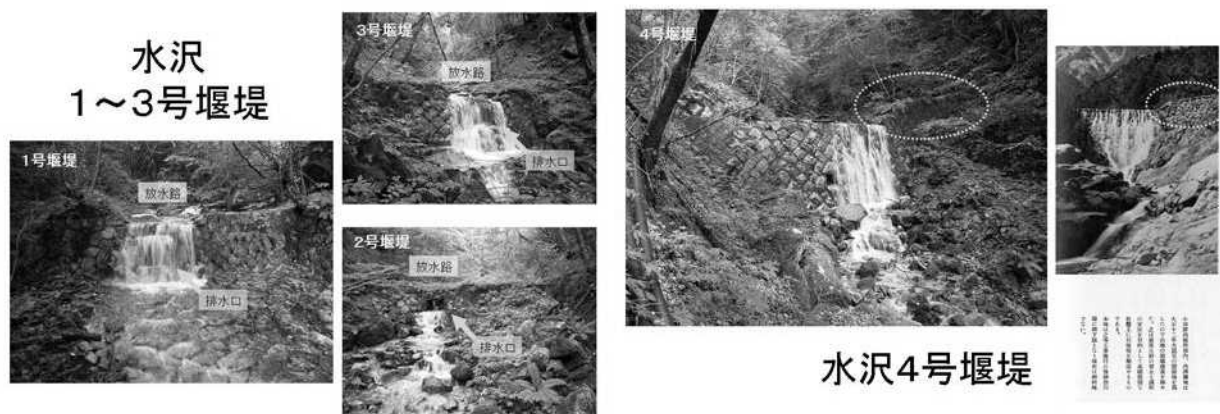
写真12

1号～3号堰堤は、同型であり、堰堤の高さ1.5m前後で、放水路が小さく、排水口が大きいという特徴があり、一般的な治山ダムとは異なる構造となっています。（写真12）

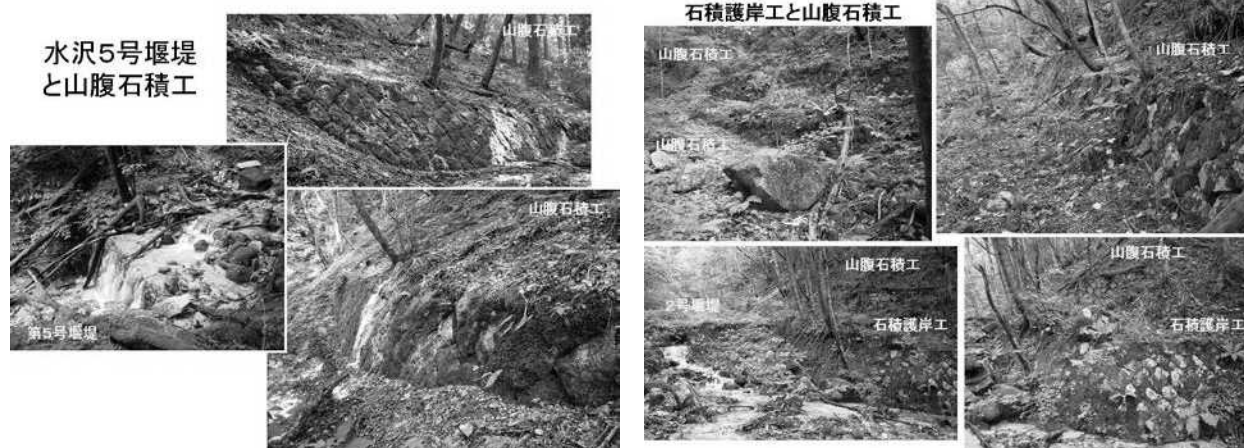
写真14

5号堰堤は、放水路を作らない小規模な石積堰堤で、その周辺には山腹石積工が位置しています。（写真14）水沢堰堤群は、石積堰堤5基と石積護岸工、山腹石積工が一体となった工種配置で溪流と山脚を保全しています。（写真15）

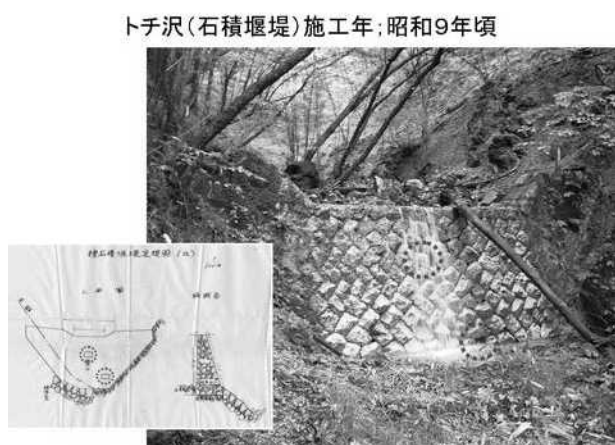
写真16

トチ沢の石積堰堤で、昭和9年に作成された練石積堰堤定規図に類似しています。(写真16)

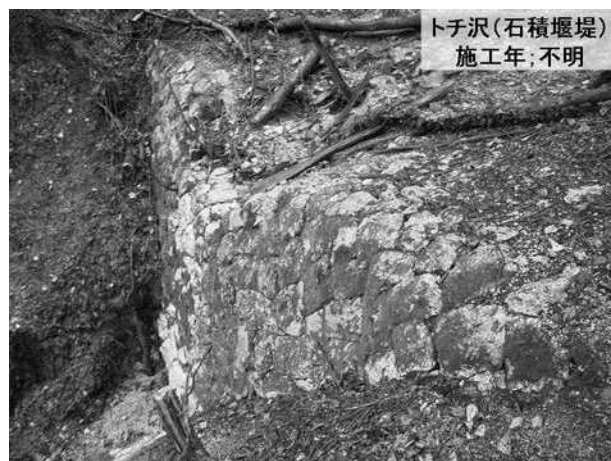
写真17

トチ沢支流の石積堰堤で、全体が角のない丸みをおびた石積堰堤で、天端幅が1.6mあります。(写真17)

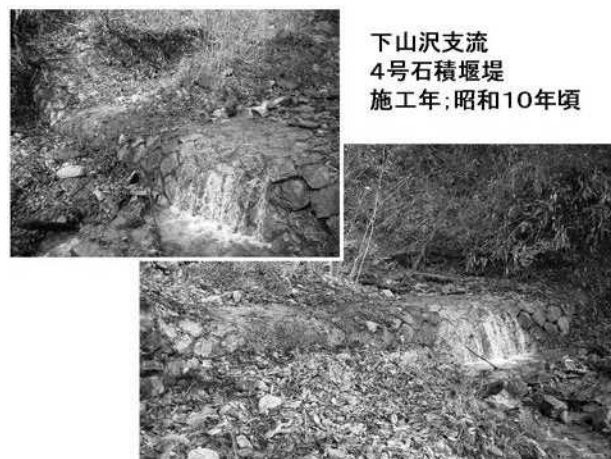
写真19

4号堰堤；長さ16m、高さ1.2mの角のない丸みをおびた構造で、曲線的な施設です。(写真19)

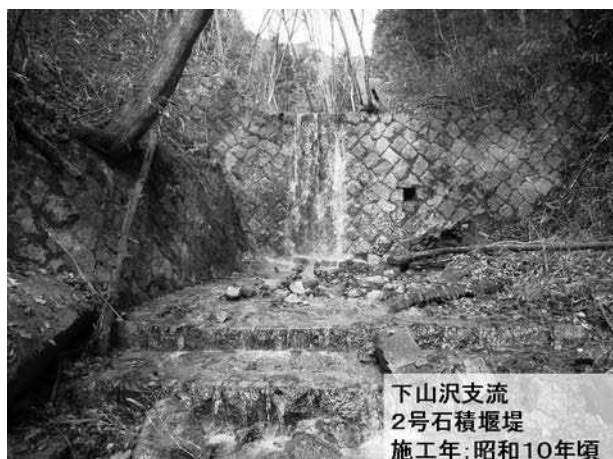
写真20

2号堰堤；長さ17m、高さ4mで、この溪流で最大規模の堰堤で、石張りの水叩工と石積護岸工で直線的な施設です。(写真20)

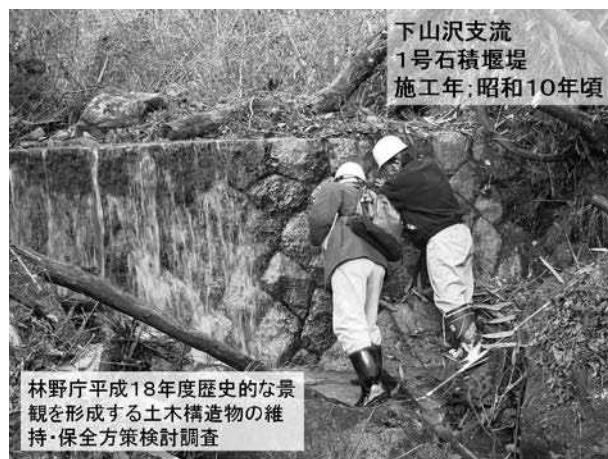
写真21

1号堰堤；放水路がありません。(写真21)

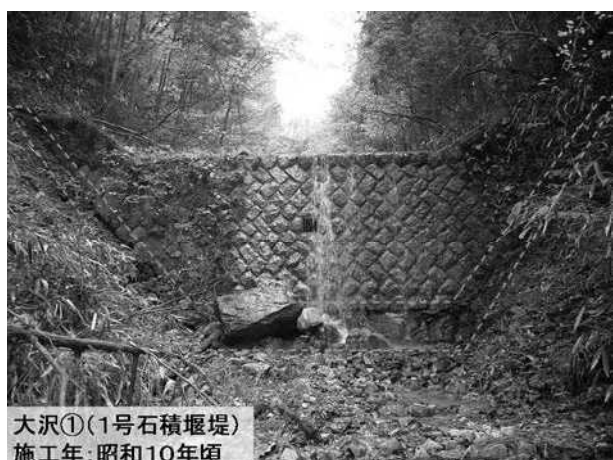
写真22

古文書等に基づき、点検調査を行ったところ、破損した砂防施設を確認しました。現在でも施設の機能を有していますが、洗掘と袖部の浸食が進行していることから、補修工事が必要であると思います。(写真22)左岸袖及び放水路が破損していますが、いまだ機能を維持しています。補修を行うことで、機能が回復し、施設を長持ちさせることができます。(写真23)
