上矢作地区における緑化工法の一考察

東濃森林管理署 上矢作治山事業所 主任 ○可兒孝志
中津川治山事業所 主任 野中圭太

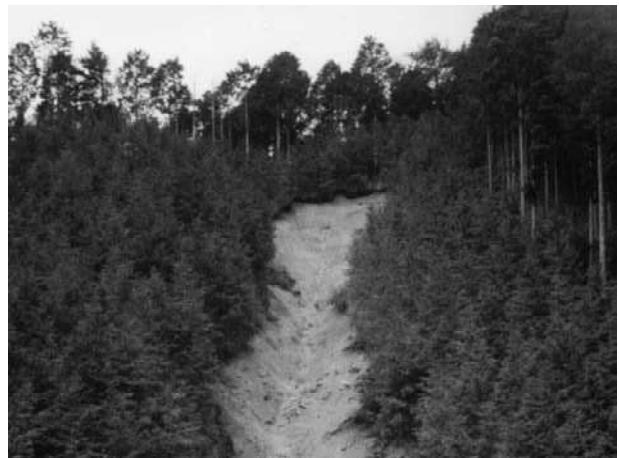
写真－1 表層崩壊

今回取り組みました上矢作地区（図－1）は、年平均降水量は1,980mm、平均気温は11.3℃です。地形は中起伏山地であり、地質は伊那川花崗岩が広く分布しています。花崗岩は本来堅硬な岩石ですが、降雨等による侵食や凍結融解作用による風化作用を受けていることから「マサ」と呼ばれる砂状風化物を形成しているため、表層崩壊が発生しやすい状況にあります（写真－1）。

また、表層部には肥よくな土壌が薄く、表土が流されやすい状態であるため、深層部まで植物の根系が進入しづらく、いったん崩壊すると自然復旧が困難な地質と言えます。

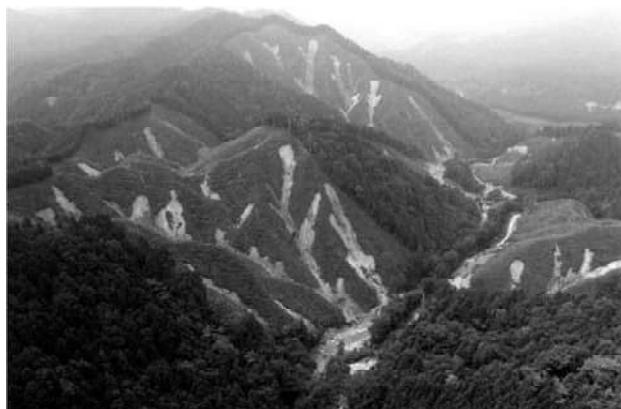
写真-2 恵南豪雨災害

この地域は、平成12年9月11日から12日にかけて、雨量が中津川市で481mm・上矢作町で595mm観測され、時間雨量でも80mmに達するなど記録的な豪雨で、約430カ所・30haの崩壊地が発生・拡大したものとみられます。この恵南豪雨災害（写真-2）を受けて渓流と崩壊地の復旧を進めてきました。

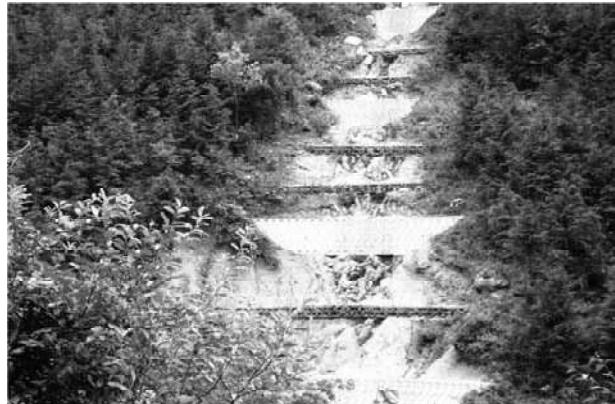
写真-3 雨裂被害

従来、当署の山腹工は、1年目に基礎工を施工して地山の安定を図り、翌年度に吹付実播工により、斜面の緑化と侵食防止を図り、3年目に植栽工を施工して、公益的機能を発揮できる森林を造成することを目的として施工してきました。上矢作地区では、基礎工の施工から吹け付けた種子が根付くまでに、融雪や降雨の影響により雨裂被害を受け、時には基礎工にまで影響を及ぼすこともあったため（写真-3）、対策をたててきました。

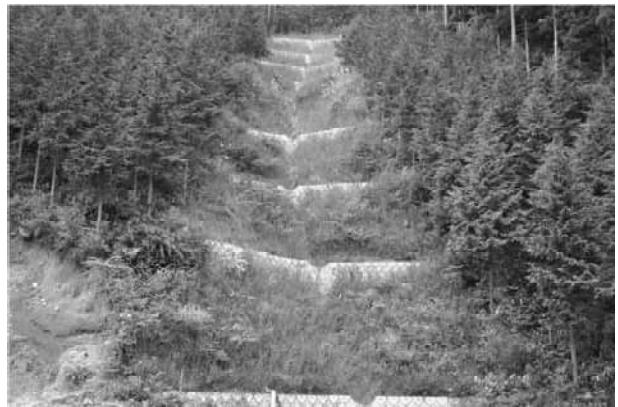
写真－5 現況

これは、平成15年度施工の金網付植生マット伏工です（写真－4）。厚さ5cmの厚層基盤材入りで、太さ1.4mmのラス金網をマットの上に張ります。種子は、草本類と木本類の配合となっています。施工から4年経過していますが（写真－5）、草本・木本とも生育も良く成果は良好と言えます。

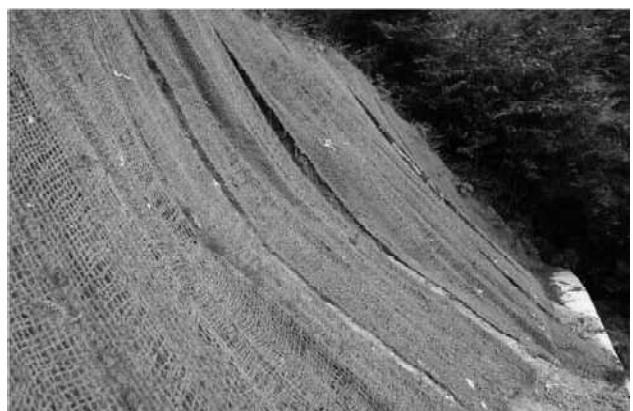
写真－7 施工一年後

こちらは、平成18年度に試験施工した植生マット伏工です（写真－6）。種子シートに基材袋とヤシネットがセットになったものです。種子は草本類と木本類の配合となっています。施工から1年が経過しましたが（写真－7）、植生の定着までの間に、表土がズレ落ちマットが浮き上がったため成果を得ることが出来ませんでした。

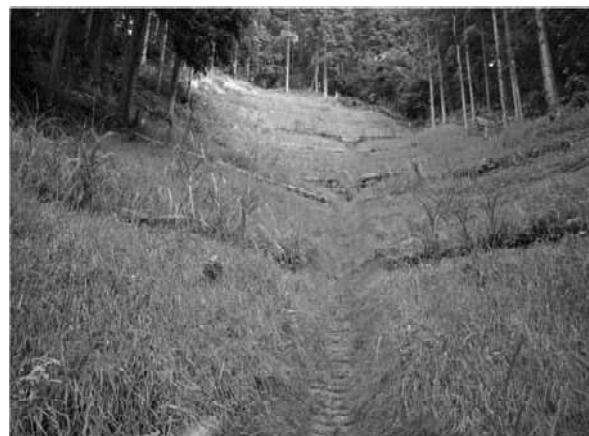
写真－9 現況

現況（写真－9）は、山腹上部について植生のばらつきがあるものの、全体的に良好でマットのズレ・メクレ被害は見られていません。

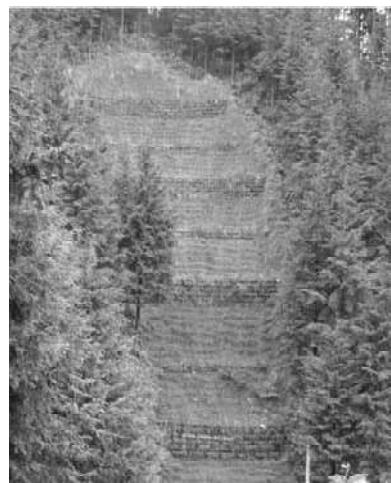
写真-12 現況

現況（写真-12）は、今のところズレ・メクレ等は見られず、植生についても全体的に良好と言えます。

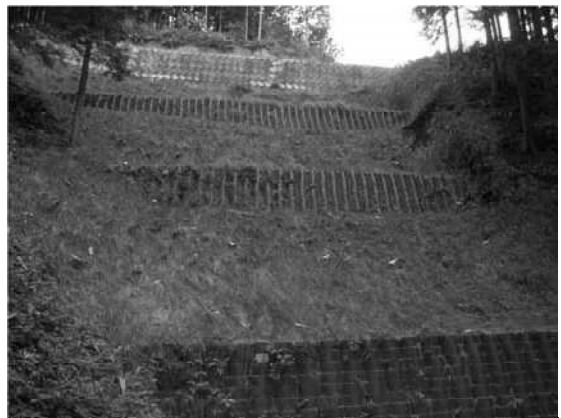
写真-15 現況

現況（写真-15）は、植生の発生状況については3箇所の中で一番良く、厚層基材に侵食等の被害も見られず経過は良好と言えます。
