# 愛知所における木材を利用した治山構造物について

愛知森林管理事務所 治山主幹 ○萩原<sup>はぎわら</sup> 伸也<sup>のぶや</sup>  
治山主幹 光坂<sup>こうさか</sup> 紀治<sup>きはる</sup>

## 要 旨

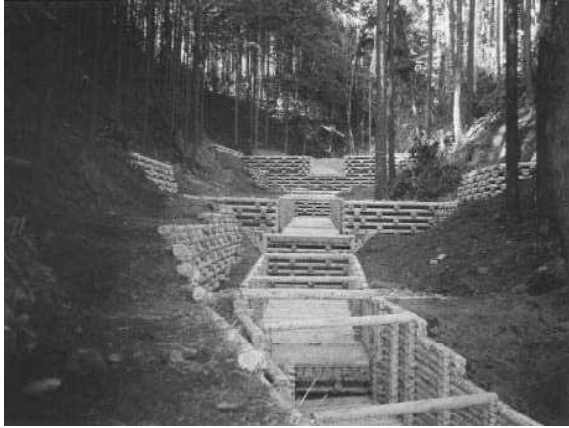
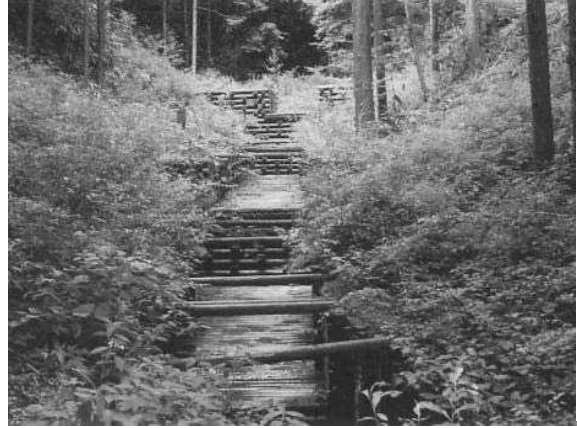
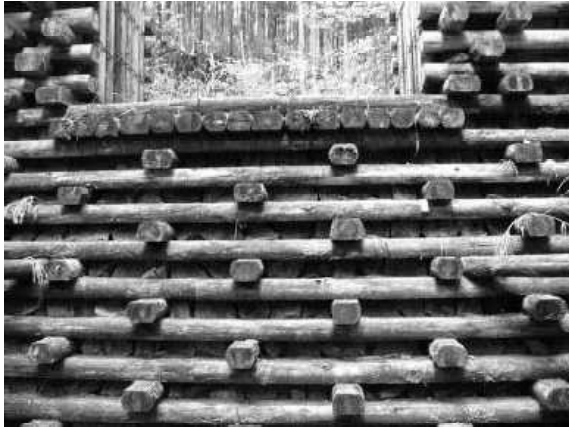
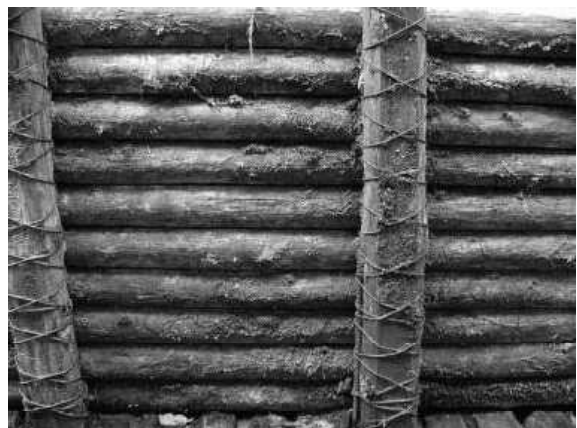
写真-2 段戸（弁天沢）施工直後（左上）と現在の状況（8年経過）

裏谷（9年経過）、弁天沢（8年経過）については、流路工の側壁部にこげが多く発生していましたが、部材は全体的に硬く、ハンマーによる反響音、反発ともに問題なくしっかりしていました。

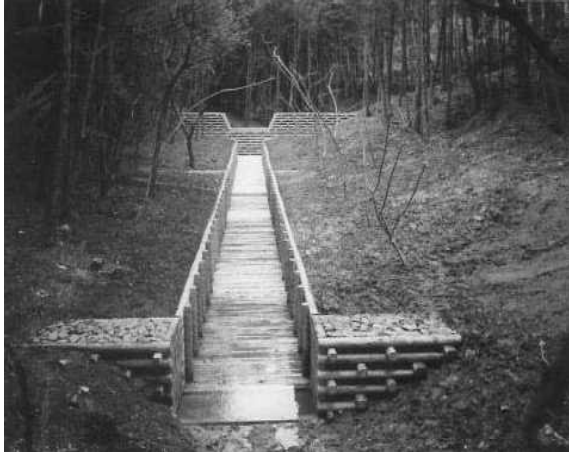
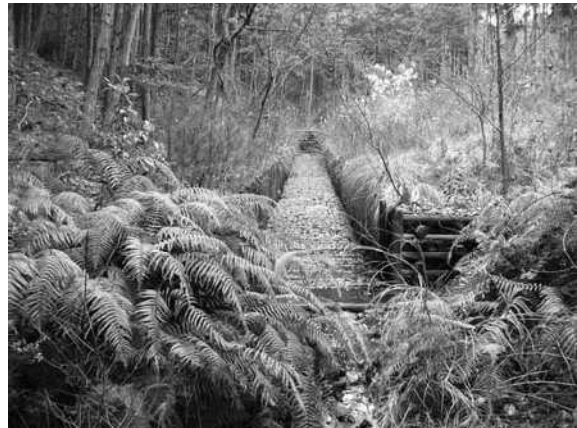
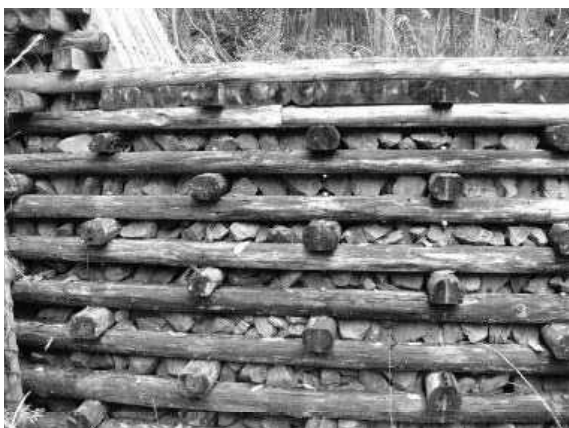
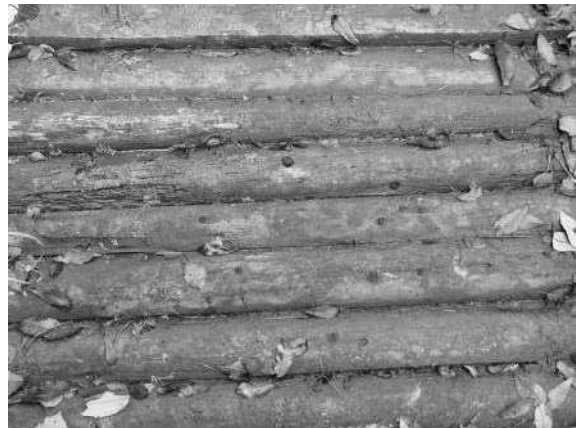
写真-3 八曾（巖頭洞）施工直後（左上）と現在の状況（7年経過）

八曾（7年経過）の谷止工については、表面を触ると軟らかい部分とまったく腐朽しておらず硬い部分があり、部材により腐朽の度合いに大きな違いが見られました。

谷止工については（図-1）、水表、水裏、放水路部及び天端について無作為に構造物全体を測定しました。八管については、 $Pe$  値にばらつきが見られたことから、部材により腐朽の度合いに差があることが判断できます。また 35 mm 以上の割合が 15.4% と高くなったことから、段戸の裏谷及び弁天沢より腐朽が進んでいることが判断できます。

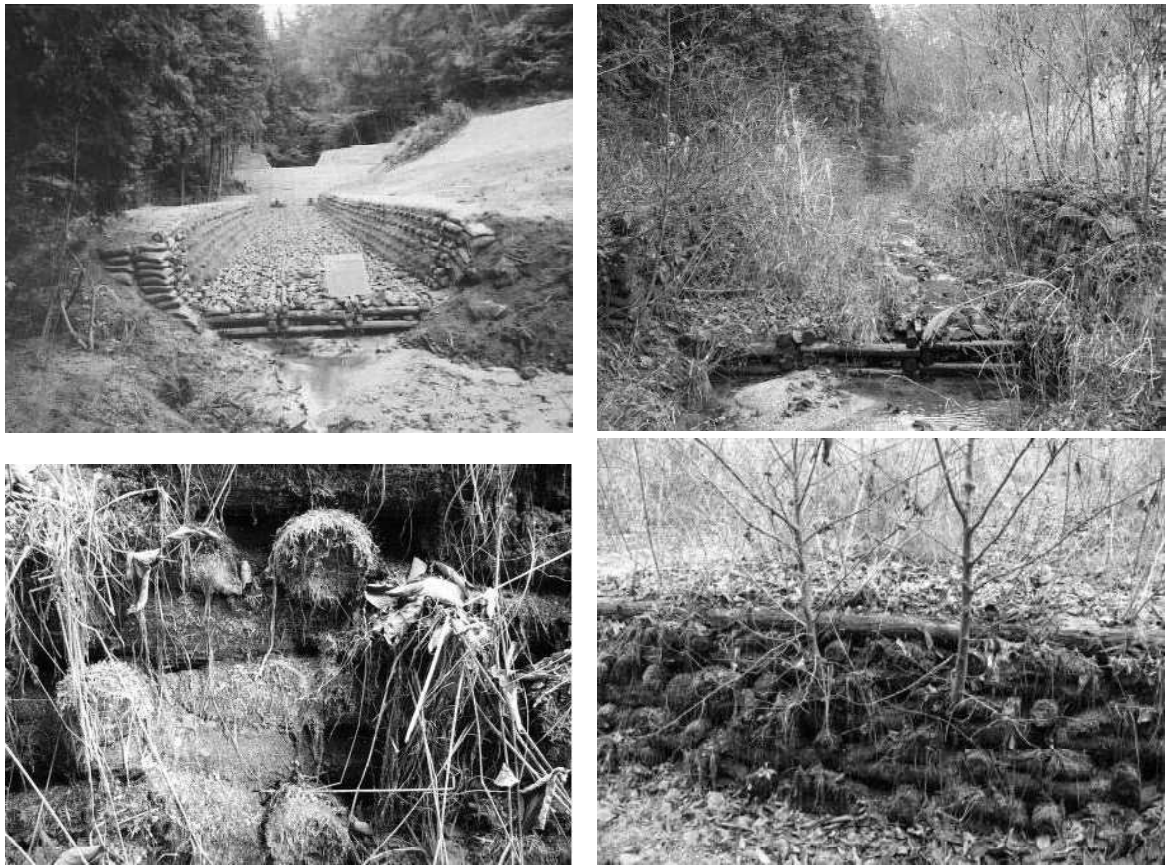
写真-4 大ヶ蔵連（アンコ沢）施工直後（左上）と現在の状況（5年経過）

大ヶ蔵連（5年経過）については、皮付き丸太を使用し、丸太の間に植生土のうを施工したことから、草木本類が繁茂していました。木材の状況はこげの量も多く、触った感触も柔らかく調査した箇所が一番腐朽が進んでいました。

全調査箇所とも施工地は草木本類が繁茂しており復旧が図られ、また周囲の景観とも調和していました。定性的調査結果を工種ごとにまとめたものが表-2です。被害度は0から2となり激しい腐朽のある箇所がなかったことから、構造物として問題ないと判断しました。大ヶ蔵連の流路工については施工年度が新しいにもかかわらず腐朽が他の箇所より進み、被害度が2の全面的に軽度の腐朽等となったのは、皮付き丸太であったこと、また植生土のうが施工されていたことによる影響であると考えられます。流路工の敷木部については、被害度が0の健全となったのは流水の影響であると考えら

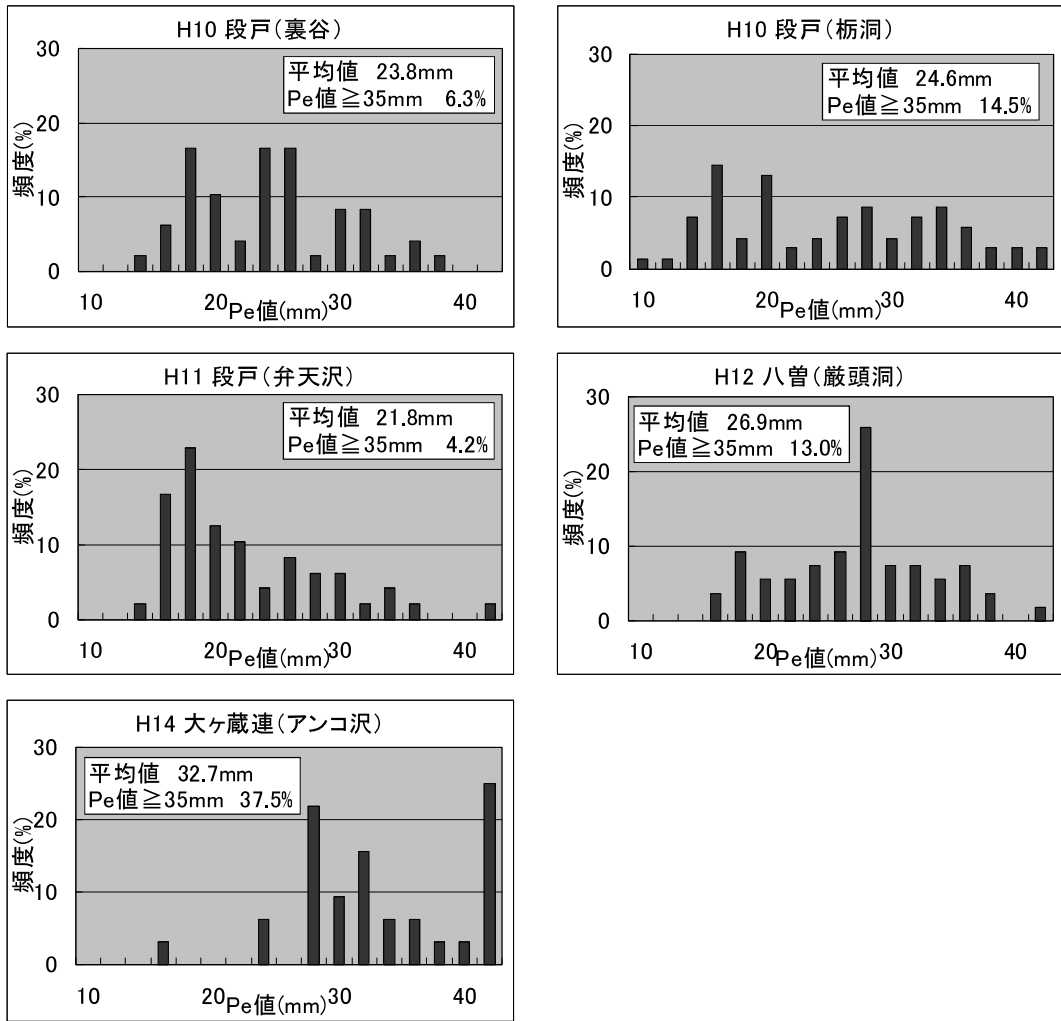
図-2 ピロディンによる測定結果 (流路工側壁部)

流路工については、側壁部の横丸太の上段部、中段部、下段部と立丸太及び敷木部を測定しました。側壁部については（図-2）、皮付き丸太を使用している大ヶ蔵連が 35 mm 以上の割合が最も高く、さらにピロディンの測定範囲である 40 mm を超え測定不能となった頻度が最も高くなりました。桁洞はばらつきが他の箇所 비해大きく、部材により腐朽に差があることが判断できます。谷止工と比較すると、あまり大きな差が無いこともわかりました。敷木部については（図-3）、谷止工や側壁部に比べばらつきも小さく、 $Pe$  値が 20 mm 前後となり、腐朽が進んでいないことがわかります。これは流水の影響で腐朽が進まなかったということが、数値的にも表れたものと判断できます。
