強酸性土壌における山腹緑化工法について

飛騨森林管理署 庄川治山事業所

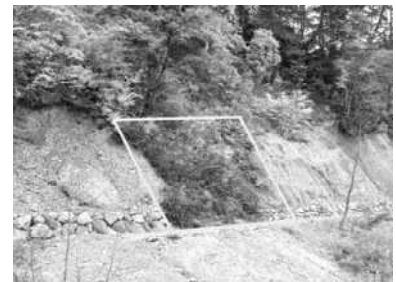
(施工後7年経過)

この緑化試験施工による効果から、酸性土壌の上に植生基材を吹き付ける事により、植生導入が酸性土壌でも可能であることがわかりました。

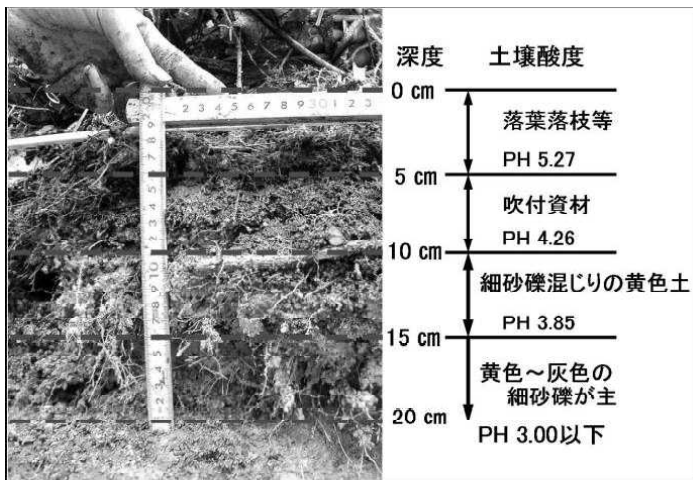
(土壌の根茎・酸度の調査)

また、土壌内部の根茎及び土壌酸度の調査を実施したところ、根系の進入は地表から20cm程度で止まり、土壌酸度は、地表から5cm:PH5.27、10cm:PH4.26、15cm:PH3.85、それ以下ではPH3.00程度と確認されたほか、金網が腐食している箇所があることを確認し、次のような課題が浮かび上がりました。

- ① 植生基材より下の酸性土の高い土壌の生育基盤では、根系の発達が浅く生育が悪い。
- ② 特に湧水がある箇所では、植生基材の流亡や金網の腐食を確認。
- ③ 吹付材料の酸性化により、導入植生の生育は衰退化傾向にあると推察。
- ④ 牧草類をはじめとする外来緑化用植物が生育するため、地域の生態系保全や景観保全と不調和が生じる。

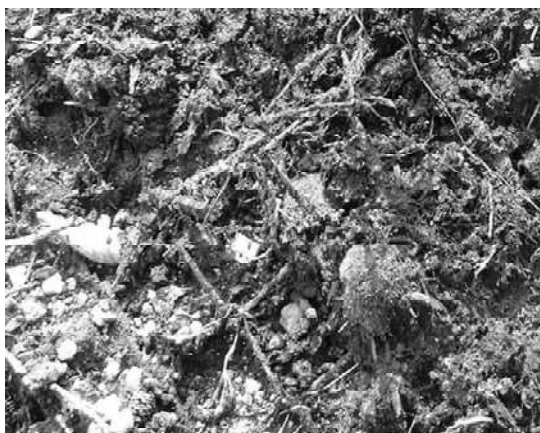
(金網の腐食状況)

- ① 表層崩壊の防止を図る金網には、酸性土壤による腐食の進行抑制するため、ビニールでコーティングした甲高金網を使用しました。この金網には、肥料及び土壤改良材、保水材の入った肥料袋が付いており、植生基材の安定にも効果が期待出来ます。また、植生基材の吹付厚は3cmとしました。
- ② 植生基材には、酸性土壤のPH矯正を図るため、炭酸カルシウムを追加混入した特殊配合としました。
- ② 種子の採取する箇所においては、採取跡地の保全や植生の早期回復を図るため、機械吸引による採取の深さを5cm以内としました。

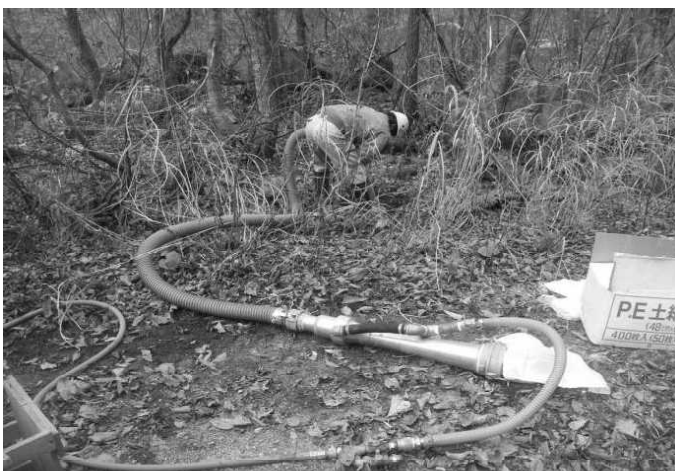
(機械吸引による種子採取状況)

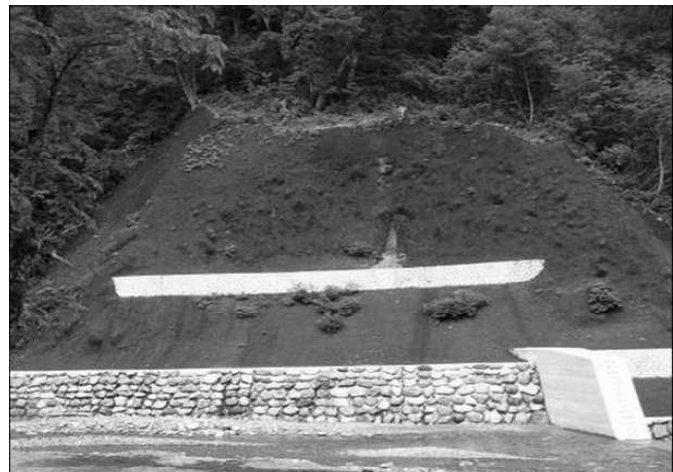
(施工後1年)

施工後の追跡調査方法は、生育基盤の安定状況の確認と、全体植被率を記録し、施工区内に1 m四方のコドラートを設け、発芽した植物種を調査しました。施工後1年ではわずかな発芽しか確認出来ませんでした。

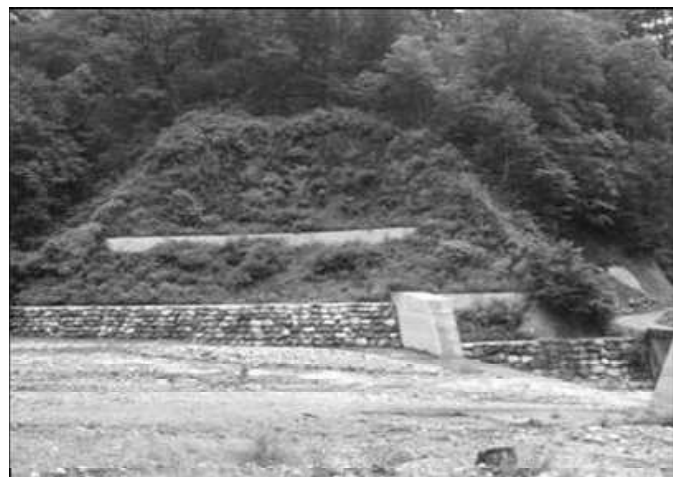
(施工後2年)

施工後2年では、ヨモギ、シロザ、イタドリ、イヌタデ、フキ、ススキなどの草本類や、ヤマハンノキ・オオバヤシャブシ・ヤナギ類・マルバウツギ・ミズナラなどの木本類が確認しました。

また、全体の植被率は85%となり多くの出現種数を確認することができました。この中で耐酸性と言われている植物は、ヨモギ・イタドリ・ススキ・ヤマハンノキ・オオバヤシャブシ・ミズナラが該当しました。
