強度の上層間伐実施林分における気象害発生状況

長野県林業総合センター 研究員 ○大矢信次郎
育林部長 近藤道治

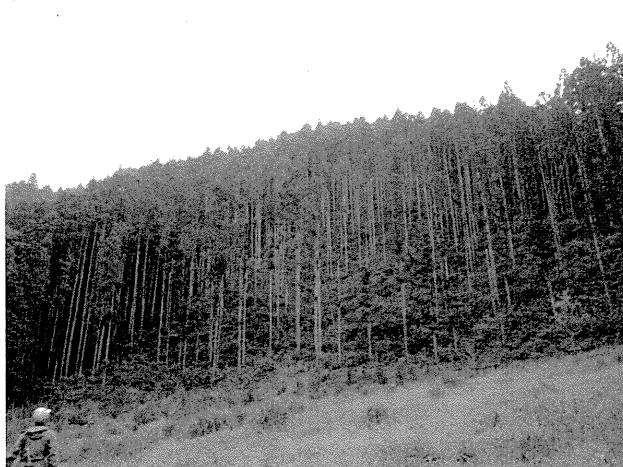
写真-1. 調査地遠景

調査地は、長野県下伊那郡根羽村の国道153号に隣接する、個人所有のスギ・ヒノキ人工林です（林齢：2010年現在63年生、区域面積：0.54ha、標高：640～740m、平均傾斜：36°、斜面方位：北西）。この林分において2006年の8～9月頃に、村外の業者により搬出間伐が行われました（写真-1）。間伐当時も、村内では間伐率が高いことが問題視され、役場が当該業者に対して指導を行った経緯があります。その間伐後、残存木が冠雪害等の気象害を受け、間伐実施から4年が経過した2010年現在では、幹折れ・幹曲り等の被害木が目立つ状況となっていました（写真-2）。今回の調査は、4年前にどのような間伐が行われ、その結果どのような気象害を受けたのか、これら2点を明らかにすることを目的として行いました。

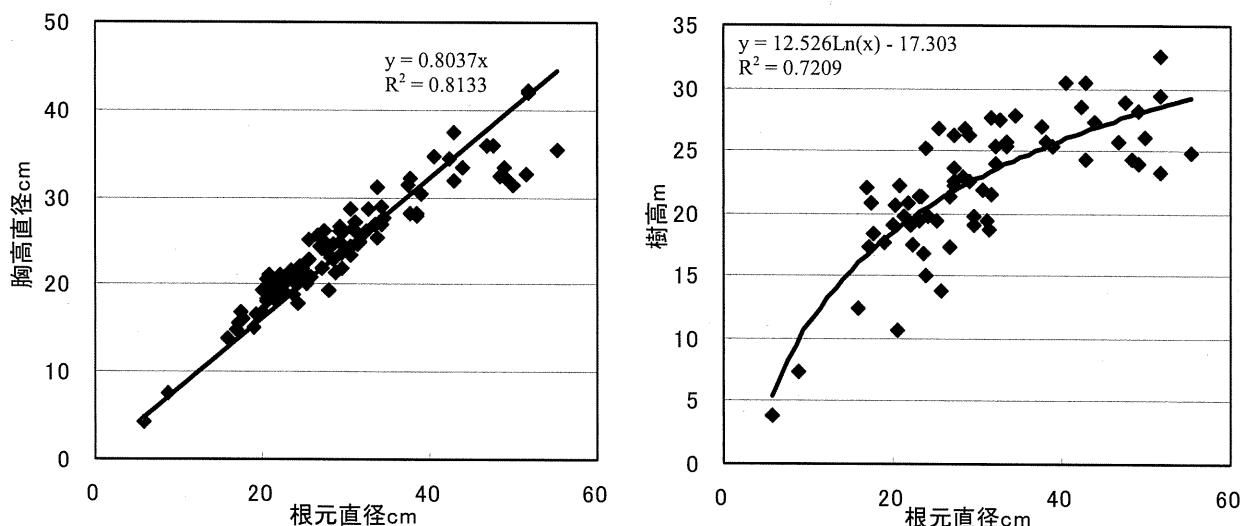
図-1. スギ立木の根元直径と胸高直径・樹高の関係

残存木と本数と伐根数から、本調査地では本数間伐率で47%に及ぶ強度の間伐が行われていたことが確認されました（表-1）。また、残存木及び隣接同林齡林分における根元直径と胸高直径及び樹高の関係は、図-1・2に示したように、胸高直径は直線式、樹高は自然対数式で高い相関関係で近似されました。これらの式から得られた伐採木の立木幹材積から、間伐前の林分材積は463m³、伐採材積は328m³と推定され、材積間伐率71%という極端な強度間伐が行われていたことが判明しました。伐採木の胸高直径は上位に偏っており（図-3）、極端な上層間伐が行われていたことも明らかになりました。

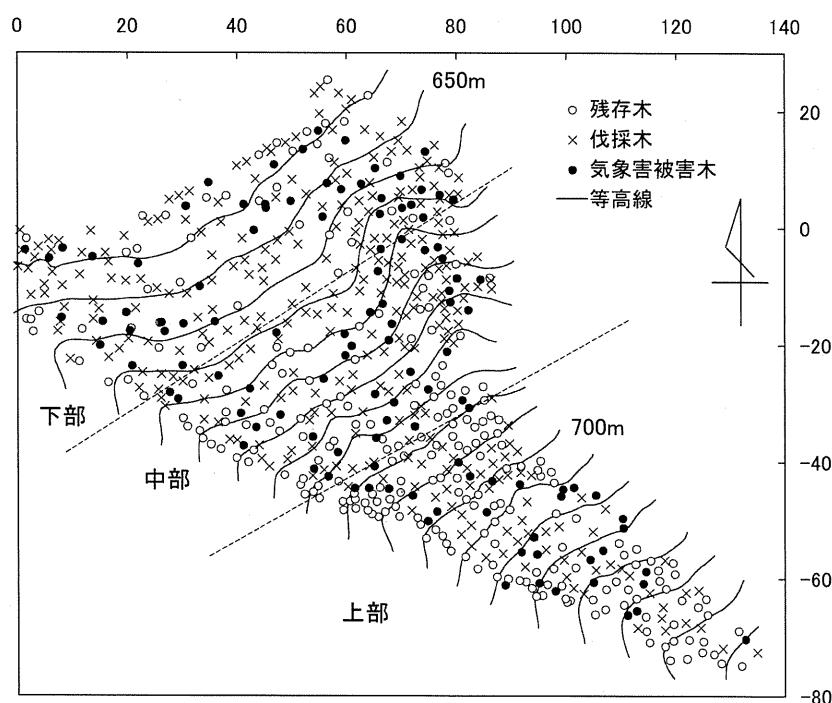
図-4. 調査地の区分と残存木・伐採木・被害木の配置

次に、間伐実施前の立木本数を基準として施業地を等高線方向に3分割して考査すると（図-4）、上部から下部に行くにつれて間伐率が高くなっています。気象害被害率も同様の傾向を示していました（表-3）。下部においては、間伐率が本数で60%・材積で80%を超え、搬出が容易であった下部が集中的に伐採されたことがうかがえます。下部では気象害被害率が50%

に及んでおり、立木周囲に急激に大きいギャップが出現したことが、気象害の誘因となった可能性があります。また、間伐率が比較的低かった上部では、中部・下部に比べて間伐後の形状比の低下が少なく、被害率も比較的低かったことから、間伐の強度が形状比を高める要因となり、被害を大きくしたものと推察されました。
