へり実播緑化工における基礎工の適正配置 について

中津川営林署

1. はじめに

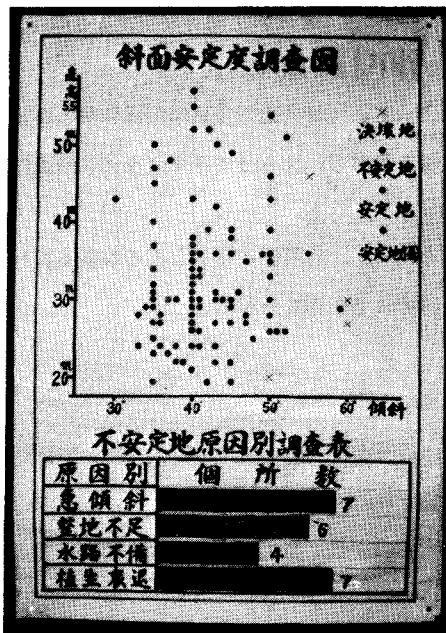
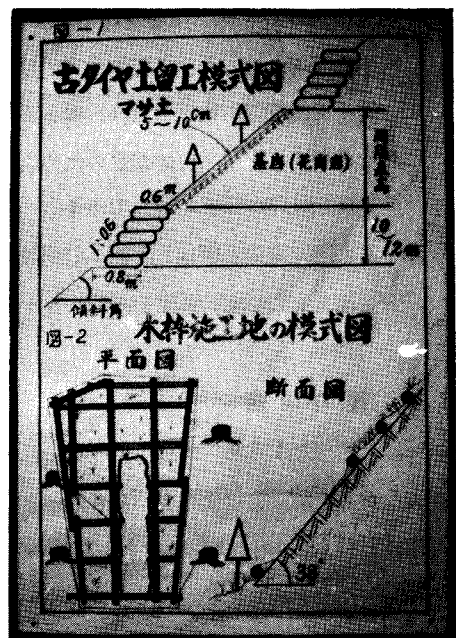
表-2

この調査によって、土留工間の、直高と斜面勾配が斜面安定に及ぼす影響を調べた。その結果が、表-2のとおりである。

土留工の直高間隔は、前記、表-2の調査結果に見られるように、斜面安定に及ぼす影響は少ないと考えられる。そこで、土留工の有意性を調べるために、45年度試験的にへり実播した無基礎工場地及び、図-2に示す木枠工（丸太を格子状に伏設）地の現状を調べた。その結果、無基礎工場地では表土が流亡し、基岩が露出して、凸部に一部草類が残存するのみであった。木枠工地は全体に斜面が良く安定し、植生の生育も良好であった。しかし木枠工の丸太腐朽箇所は、決壊し、表土5～10cmが流亡し、これも基岩が露出していた。

- (1) 斜面の安定度は、土留工の直高間隔より、傾斜角によるところが大きい。40度以内では、現工法で安定可能であり、50度以上になると、安定困難であって、伏工、筋工等によって、直接、植生を強力に導入する必要がある。40～50度では、土質、斜面形状、植生状況によって、安定度が左右され、慎重な取扱を心要として現工法と積工、筋工等の併用が考えられる。
- (2) タイヤ土留工の間隔は現状(3m)より広くしても良いと思われる。その上限は、施工事例が少ないので今後究明したい。
- (3) タイヤ土留工の有意性は、無基礎工地、木杵腐朽地が決壊失敗していることから認められる。ただし、その性格は、土層を深く安定するものではなく、ごく表面の土層を安定するものである。又積工的性格すなわち、土壌の物理的性質の改善を期待することは出来ない。
- (4) タイヤ土留工の規模（直高）は、土留工施工によって、マサ土地帯では勾配緩和が、あまりなされないで、土留工自体安定のため、必要な根入深を考慮し、図－1に示すように、地表面までの高さ1.0～1.2m程度が適当である。
- (5) 斜面不安定の原因は、土留工の配置に起因するものより、他因子によるところが多く設計上の精査、施工上の配慮、植生の維持培養を強化すれば、解決できる部分が多い。
