鳶ヶ巣事業地施工にあたっての考察について

治山課・小渋川治山事業所 倉田 裕 史

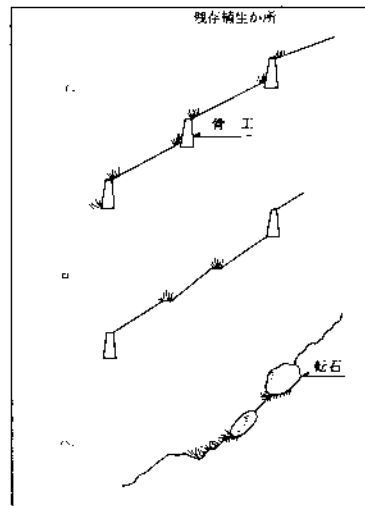
図-3 航空実播工

実播は、3か年度続けて実行したが結果は思わしくない状態にある。しかし、その跡地に、アカシヤが40cm程に成長しているものも見受けられた。

草本については、

ア、骨上事の基礎部と直上部で土砂の移動のない所。

イ、試験的に作設した階段切付けか所。

ウ、露岩的に突き出た転石群の地際及びその周囲。

エ、骨工を造るために崩壊地内に作設した運搬道の跡跡。

などのか所に、ケンタッキー31フェスク、ウィピングラブグラスの2種が残存していた。
