フォーリングブロック式におけるガイドブロックと ロージングブロックの改良について

坂下・事業課機械係 柴田信夫
坂下製品事業所 皆戸一夫
〃 目下部金八

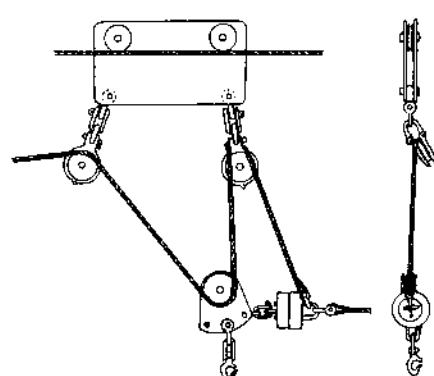
図-2 従来型によるホールラインの脱索状況

この状態は、ホールラインは重垂に取付けられた所より直線状態となろうとするため、キャレジに取付けられたガイドブロックは重垂とぶつかり横向きになり、アイスプライスした部分がガイドブロックの側板に乗り上がるため、アイスプライス部分は集材作業を開始してから2~3日で形崩れが起り、4~5日で断線が生じる。このため1週間に毎にアイスプライス加工が必要であった。

図-2は、図-1の状態からホールラインを緩めたときガイドブロックの側板にホールラインが乗り上がった状態であるが、このようなことが集材作業中数回発生しホールラインが損傷し、断線事故につながるおそれがあった。

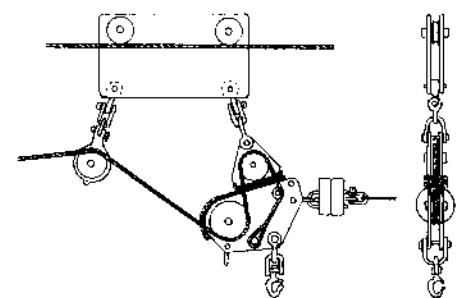
図-6 改良型ブロックの組立と作用状況

1. ホールラインのアイ部分の損傷がなくなった。
2. ガイドブロックにおいてホールラインの脱索がなくなり、ワイヤロープの摩耗、損傷が少なくなった。
3. ガイドブロックの損傷がなくなった。
4. 安全性に優れているので、運転操作が容易になった。
5. 材料費は約4万円を要した。
6. 以上の事項から安全性及び作業能率の向上を図ることができた。

ガイドブロックを三角形としてガイドブロックの横向き防止と、ホールラインの脱索を防止した。また、下部を平にしてゴム板（古タイヤを切ったもの）を当て、ローリングブロックとの衝撃の緩和を図った。
