56 豪雪被害とその復旧対策

古川営林署 長谷川勇雄 井上 繁二
荒井 亀蔵

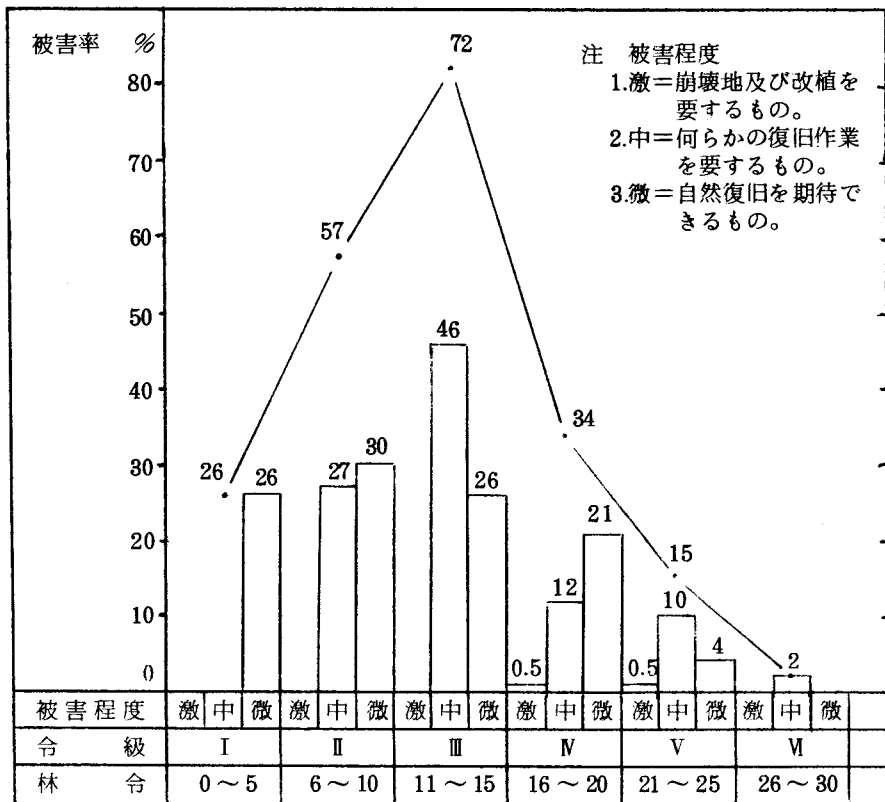
図1 令級別被害状況

- ア 令級別被害傾向を激害、中害、微害に分けた。
 - イ 植付面積に対するそれぞれの被害率は棒グラフのようになり、総括した被害率は折線のようになる。
 - ウ これによると、Ⅱ令級、Ⅲ令級林分の被害が多い。又、幹折損、根元割の激害は、Ⅳ令級、Ⅴ令級に発生しており、支持根の完全に発達していない時期でもあると思われる。
- (3) 樹種別被害は表2のとおりである。

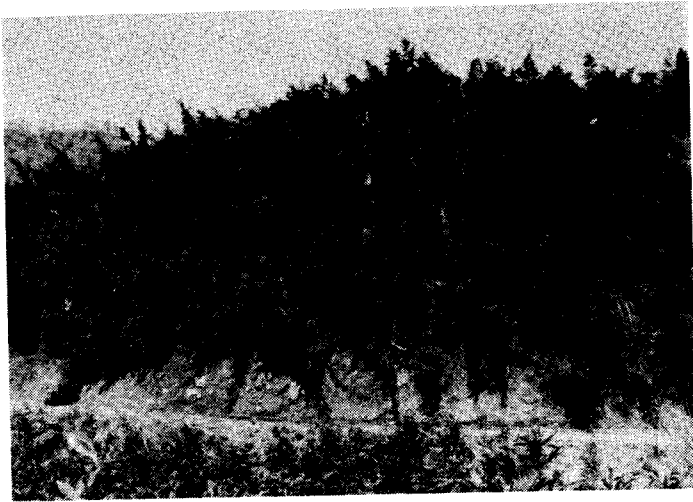
舟原山147はヒノキ
(13年生)
倒伏被害状況

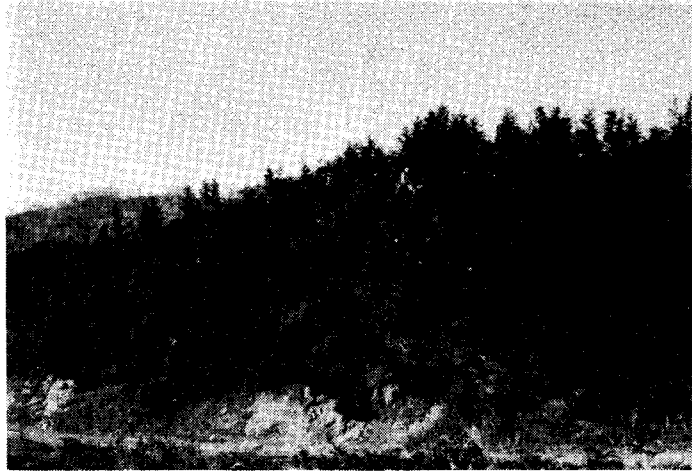
同右
復旧作業終了後

倒 木 起 し：倒木起しをすることで復旧可能と思われ、現在及び将来の成立本数を配慮して実行する。

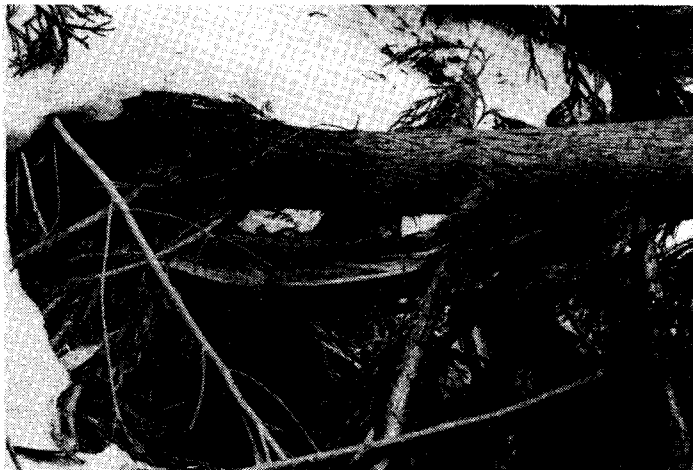
根元割れ状況

かかり木の多いところでは、伐倒木の選木がしにくい、根元割れ、胴割れ木の処理に技術を要する。

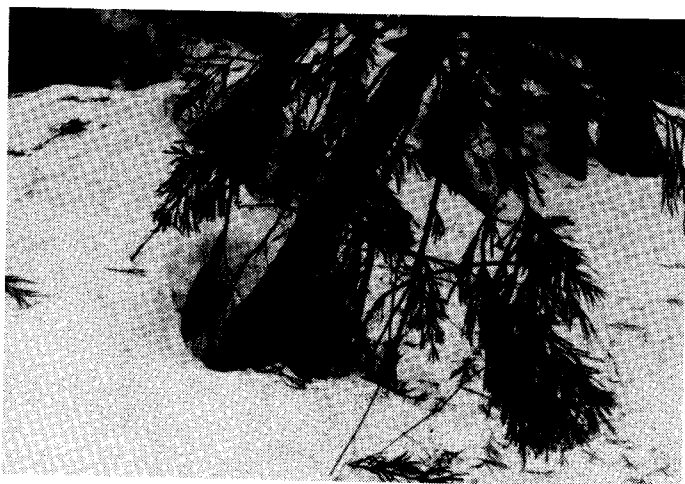
下枝が倒伏を助長
している状況

雪害、雪圧被害を軽減する方法、又は、下枝が倒伏を助長しているときに良い方法と考えられたが、雪圧に対する樹型が悪くなること、根元の発達が悪くなることから、取りやめ、試験地のみとした。

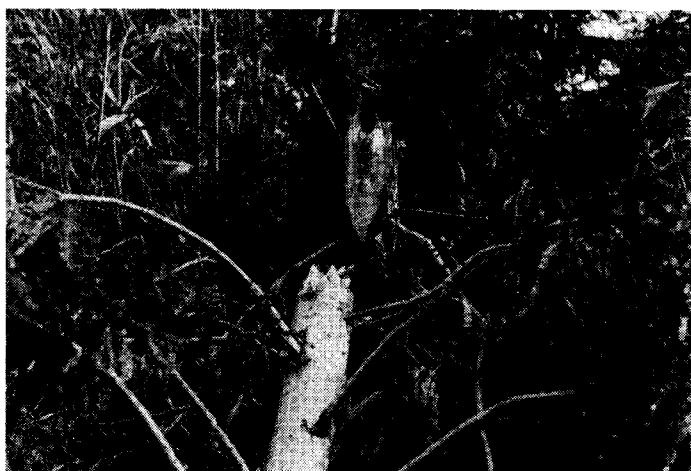
幹折損状況

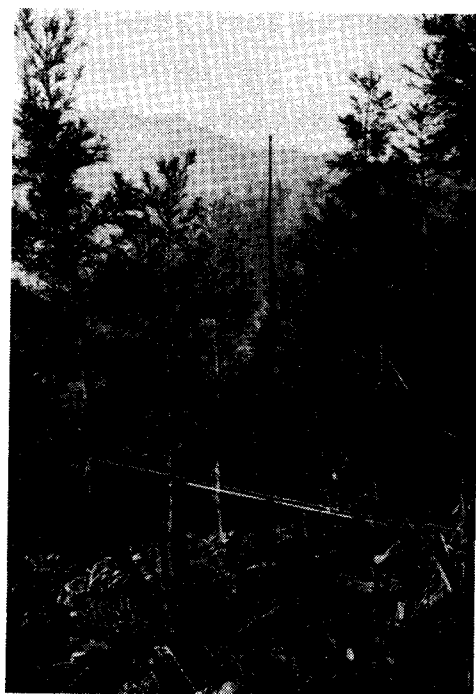
舟原山 146 ほ試験地
復旧作業終了後
