揖斐川地区民有林直轄 治山事業施行の経過について

岐阜営林署 杉之下 豊

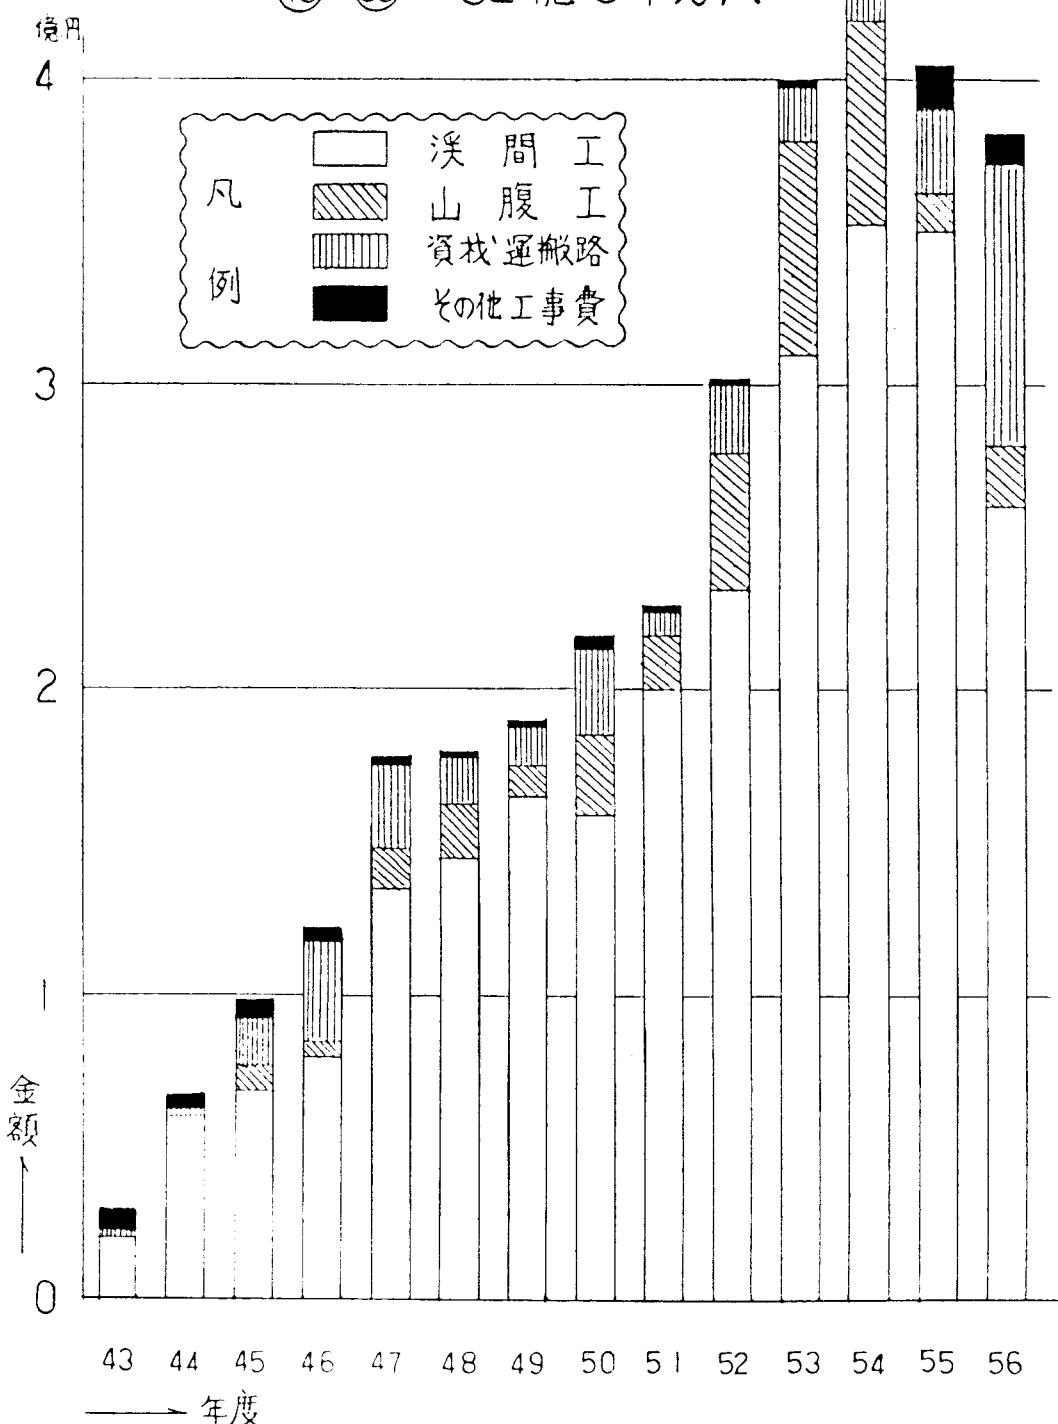
図-1 工事実績

昭和43年度から始まった揖斐川地区民有林直轄治山事業は、昭和56年度までに、全体計画額約86億円に対し、実績82億円(37%)、また渓間工の個数では、354個に対し175個(49%)、山腹工は26.2haに対し16.2ha(62%)の実行を終了した。

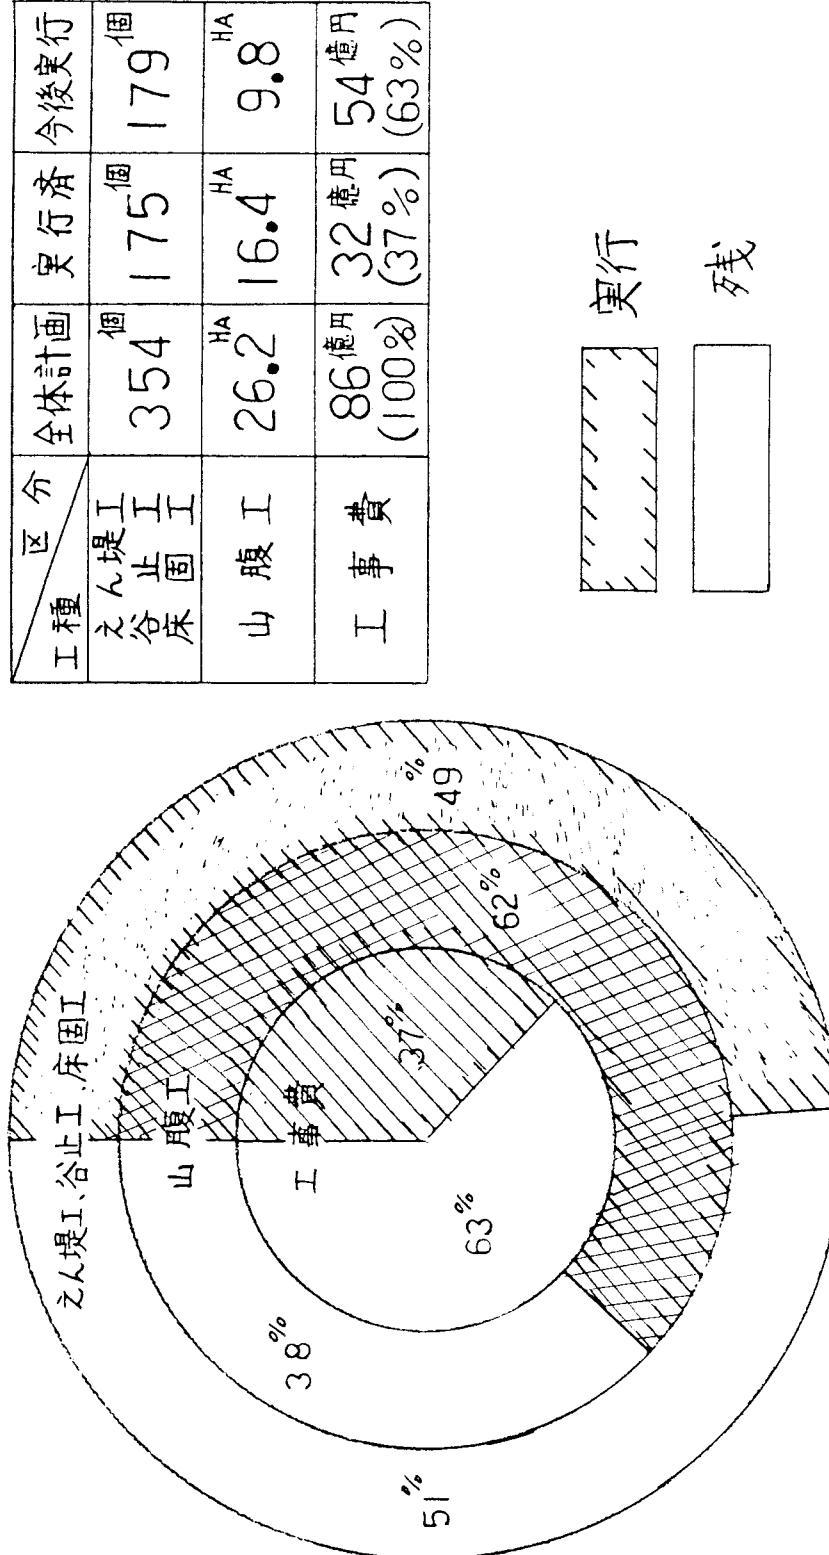
図-2 全体計画量と実行量対照表

この数字は全体計画量に対し数量においてほぼ50%に達する。このことは当事業が折返し地点にさしかかっており、今日まで実行してきた結果の反省と、今後の計画に反映させるよい機会があるので、14年間の実行結果について報告する。(図-1・2参照)

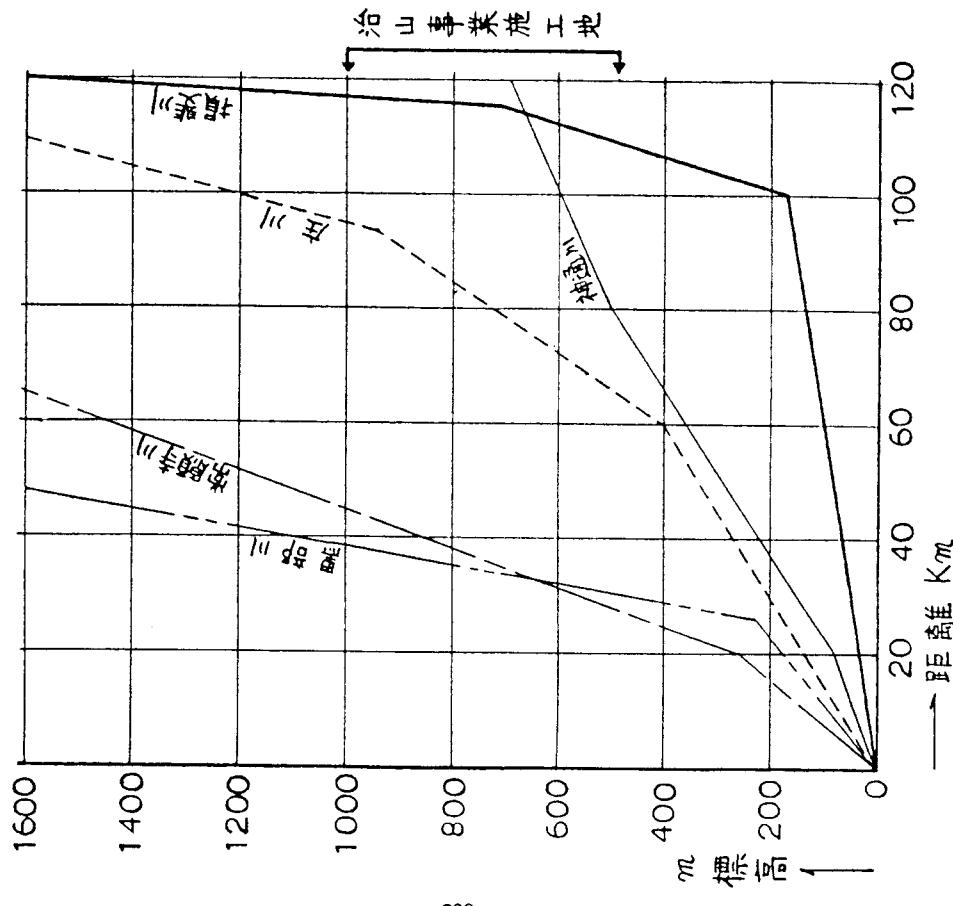
図-3 河川縦断図

基岩は古生層の砂岩、粘板岩、輝緑凝灰岩で、標高700～800mより上流が花崗閃緑岩である。(図-3参照)

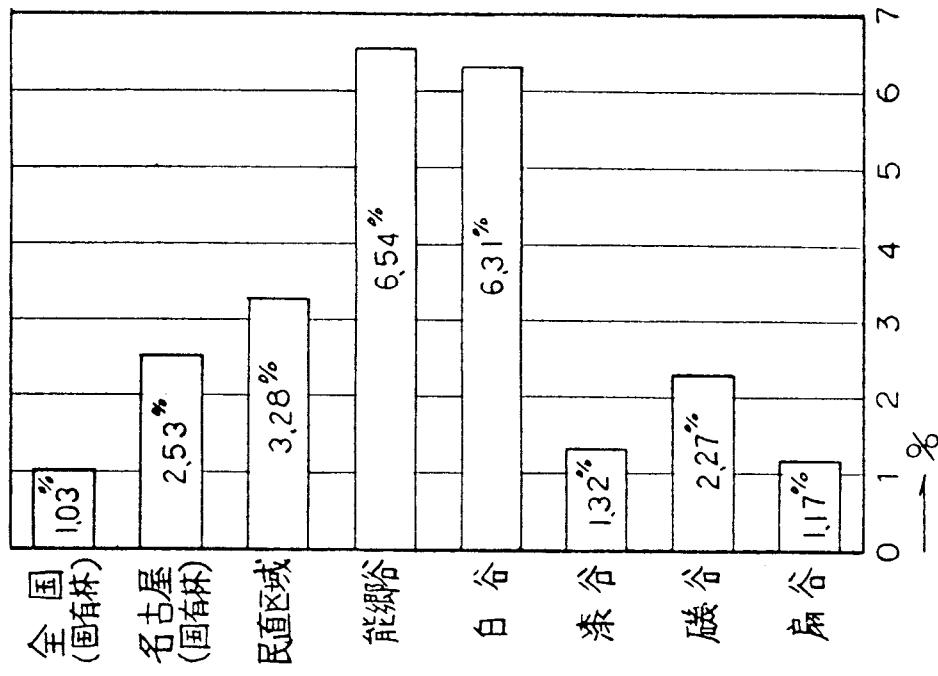
図-4 荒焼面積率

事業開始時の調査による各支流域別の荒廃状況は別表のとおりである。（図-4参照）

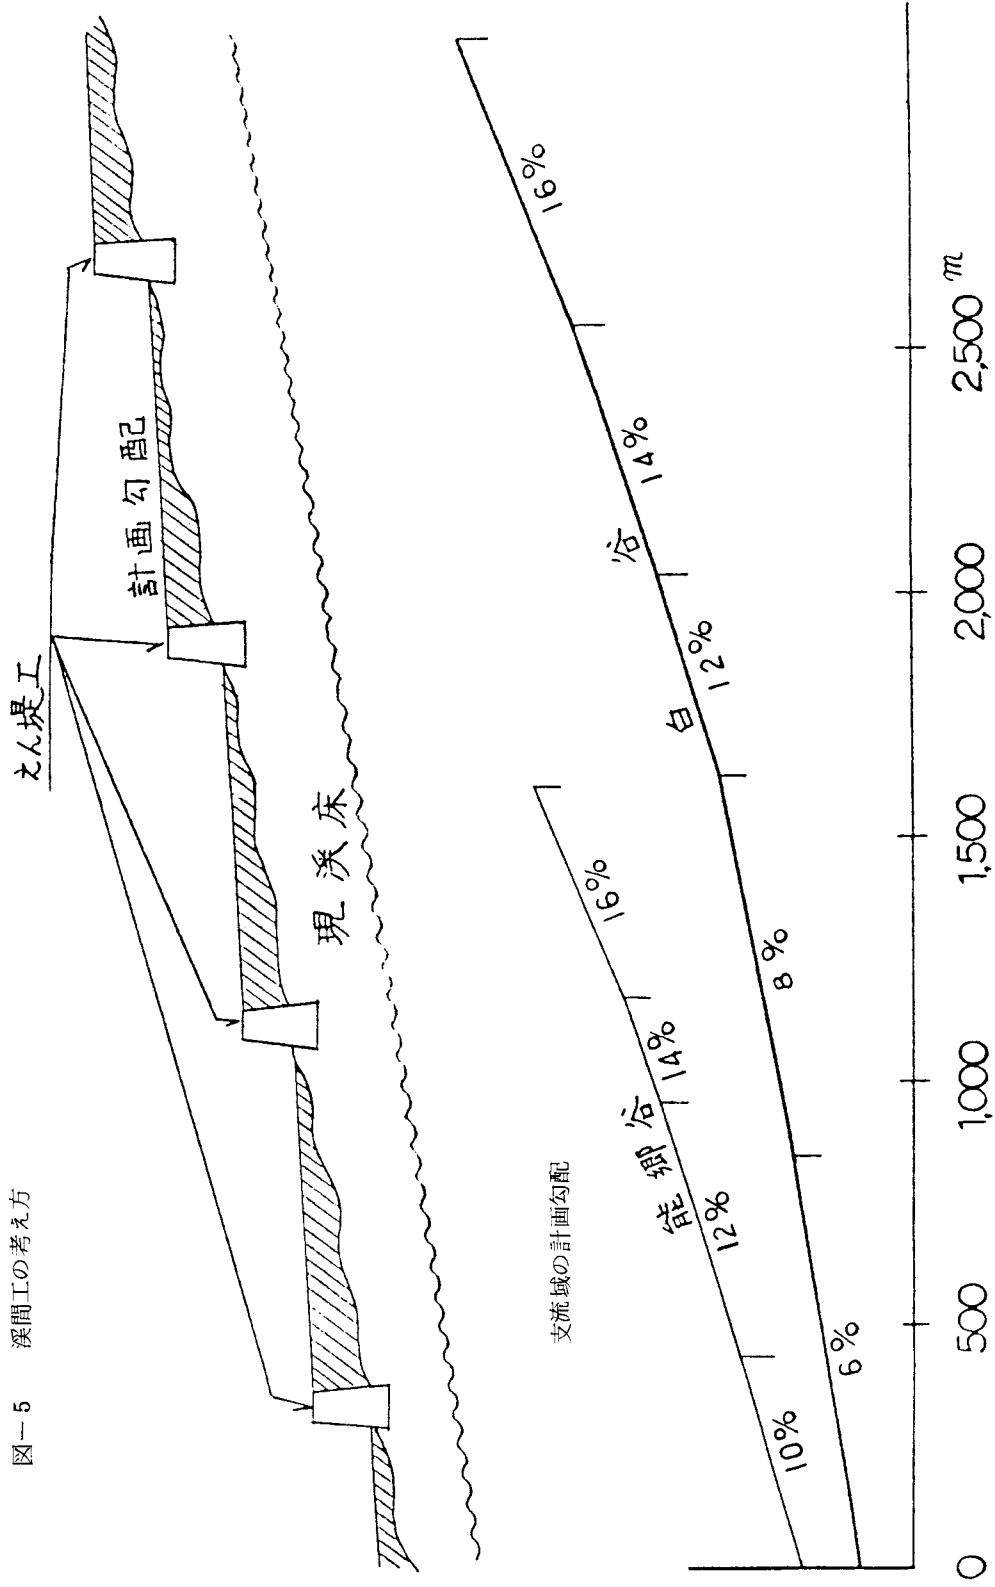
図-5 溪間工の考え方

前記40年9月の集中豪雨による不安定土砂が溪流に残存しており、これを分断し治山ダム工により安定させ、土石の生産地帯では渓床勾配を修正して、縦横浸食の防止、流路の規制、山脚の固定など各種機能を同時に期待しようとするものである。白谷、能郷谷の各支流域の計画勾配は別表のとおりであり、この計画勾配により43年度以降14年間施工した結果、ほぼ予想したとおりに堆砂し、既設治山ダム工の洗掘もなく、計画勾配は妥当と考えられる。

事業発足当時の調査による荒廃率（山腹荒廃と渓流荒廃）は3.28%であったが、昭和55年度に全体調査の見直しを実施したところ、荒廃率が1.79%となり、施工の結果約50%荒廃率が減少したことは施工の結果を表していると考えられる。（図-5参照）
