大岳川土石流災害と復旧の一考察

臼田・八ヶ岳治山事業所 田 中 克 志
 " " " " 花 岡 俊 之
 " " 経営課治山係 宮 沢 明 人
 " " " " 森 泉 一 夫

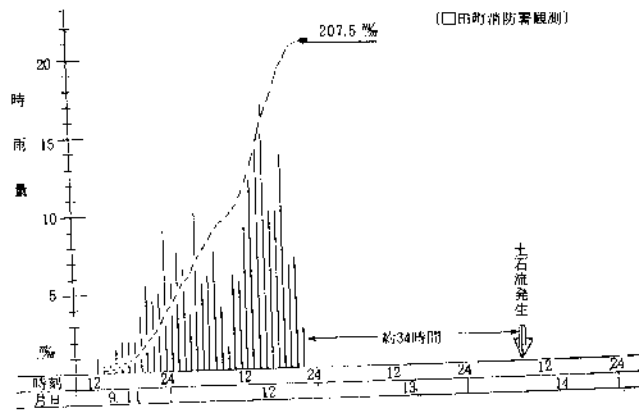
図-2 土石流発生前の降雨量

(4) 土石流発生前の気象状況 (図-2)

今回の災害直前に降った18号台風の雨量は、最大時雨量17mm/m、連続降雨量207.5mm/m、9月8日より断続的に降っており231mm/mに達した。

発生は14日8時頃と推定され、18号台風通過後およそ34時間も経過していた。
