林道の災害原因と対策の一考察

臼田・事業課土木係 渡 辺 良 一
油 井 袈裟男

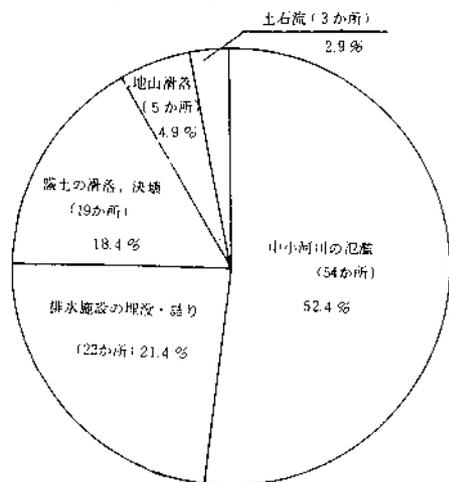
図-1 災害の原因分析

被災103か所について原因を分析すると、図-1のとおりである。

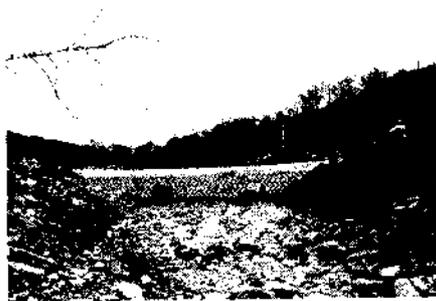
写-6 谷止工

- (1) 河川に接する路線選定は避け、どうしても通過する場合の路肩構造物は、ふとん籠、蛇籠など弾力性ある構造物にする。
- (2) 1急傾斜面で蛇行のくりかえしは避ける。
- (3) 小河川等を渡る場合、洗床路の採用を優先し、橋はなるべく避る。又、治山事業との連携をはかり、谷止工の利用も検討する。

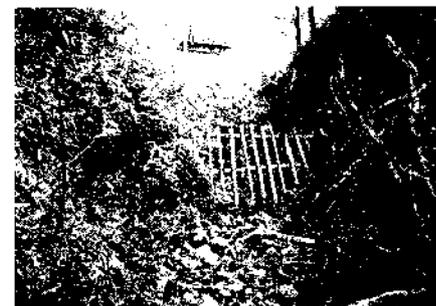
写-8 管類の埋没防止対策

- (2) 出水か所に土のうを用意しておき、台風、梅雨、融雪など多量の出水が予測される時は、土のうを横断積して路体の流失を防止する。
- (3) 沢筋に小型木製谷止柵をつくり、枝条、土石の流出による管類の詰りを防ぎ、沢勾配をゆるめる。
