# 北股沢におけるコンクリート堰堤鋼製保護工の施工について

上松・経営課治山係 松 島 降 治

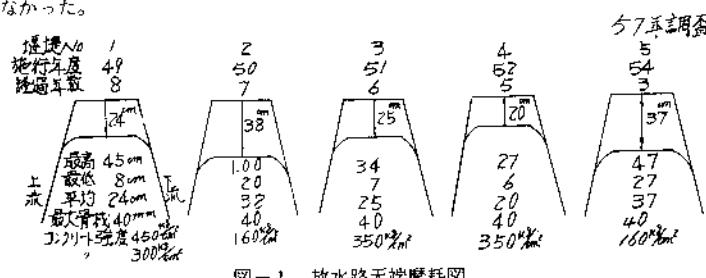
図-1 放水路天端摩耗図

富配合コンクリートと普通コンクリートの摩耗度について、57年に5基の堰堤について調査した結果は、図-1の通りである。

(7) No.1堰堤、450 kg/cm<sup>3</sup>は、経過年数8年、摩耗最高45cm、最低8cm、平均24cm

(4) No.3堰堤、350 kg/cm<sup>3</sup>は、経過年数6年、摩耗最高34cm、最低7cm、平均25cm

(7) No.2堰堤、160 kg/cm<sup>3</sup>は、経過年数7年、摩耗最高1m、最低20cm、平均38cm

(4) No.5堰堤、160 kg/cm<sup>3</sup>は、経過年数3年、摩耗最高47cm、最低27cm、平均37cm

以上のように、富配合コンクリートでは、年間3～4cmの摩耗であるが、普通コンクリートでは、経過年数3年で平均37cm、年間12cmの摩耗が厳しい。

富配合コンクリートによる保護工は、結果として大転石の移動による摩耗と衝撃には、耐えきれなかった。

以上のように富配合コンクリートを使用しても摩耗破壊の激しい堰堤の摩耗防止と袖の保護を図るには、鋼板によって放水路天端、袖の立上り鏡面を全面鋼板で覆って保護する方法しかないと考え56年に新設堰堤1基57年に既設堰堤4基に保護工を施工した。
