ハケ岳亜高山帯崩壊地における航空実播工の施工結果について

諏訪・経営課 治山係 ○ 堀 原 基 平 行 田 収 三
造林係 元 島 清 人 樋 口 昭 英
北山担当区事務所 岡 田 広

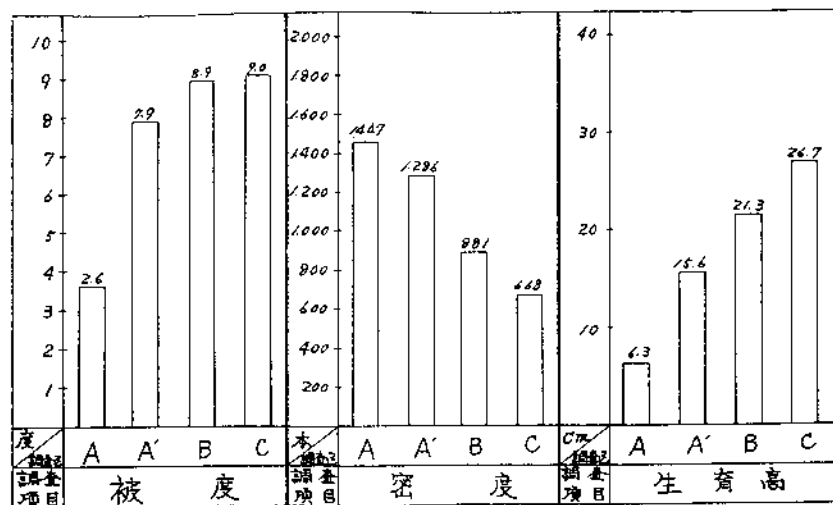
図-2 調査区別、被度、密度、生育の経過

施工後16~17年経過しているB区、C区ともに植生被覆割合は100%に達し侵食防止も図られ良好な生育状況であった。施工後1年経過したA'区においては、施工後2ヶ月経過した時点のA区調査値よりも3倍以上に増加し安定した被覆状況であることが確認された。

またB区、C区の生育本数平均700~900本/m²は施工後16~17年の経過年数と表面侵食防止効果が充分あらわれている状況等を勘案すればほぼ安定した数値で遞減推移するものと考えられる。

なお施工後2ヶ月経過したA区の平均成立本数がや、低い数値であるのは発芽時期における極端な水分不足による乾燥障害による影響と思われる。

施工後2ヶ月~1ケ年経過した時点のA区、A'区の生育高は2ヶ月で6cm、1ケ年で16cmと急速な伸びであることが確認されるところであるが、施工後16年~17年経過しているB区、C区の生育高は24cmで比較的伸率はにぶっている状況であり、や、衰退傾向が見られる。しかしながら高寒冷地地かつ荒廃地であることを考慮すればこの程度で推移していくのが限界ではないかと思われる。
