# 山腹緑化工「土のう筋工」の施工方法確立について

古川営林署 経営課 北平昭憲  
田口義雄

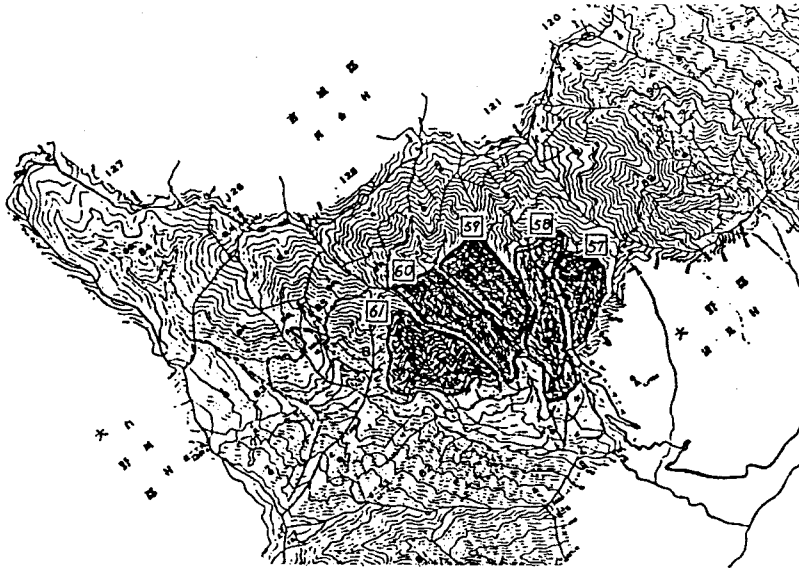
区分 全積	年度別積工量					積工量	区分 全積	年度別積工量					積工量		
	57	58	59	60	61			計	57	58	59	60		61	計
A		45				45							45	40%	(18)
B		36				36							36	36%	(13)
C		45				45							45	16%	(7)
D		30				30							30	13%	(4)
E		44		48	325	416							416	11%	(46)
F		47		4536	3327	8390							8390	3%	(237)
G		44				44							44	20%	(9)
H		41				41							41	29%	(12)
I		45				45							45	24%	(12)
J		4047				4047							4047	40%	(132)

57年に10工法、412m試工し、A～DとG～Iは58年追跡調査の結果、13%から40%の被害。

58年もJ工法4,047m施工中、被害40%となったので、次年度より通常施工から除外した。

59年はEを43m、Fを4,536m施工は経過良好。

60年はEを329m、Fは3,327m施工し、Fのみ7,910m中、被害237mの3%にとどまった。

EとF工法に、ほぼ限られるが、やはりEは施工地選定に苦慮する点から、F工法が、最適である。

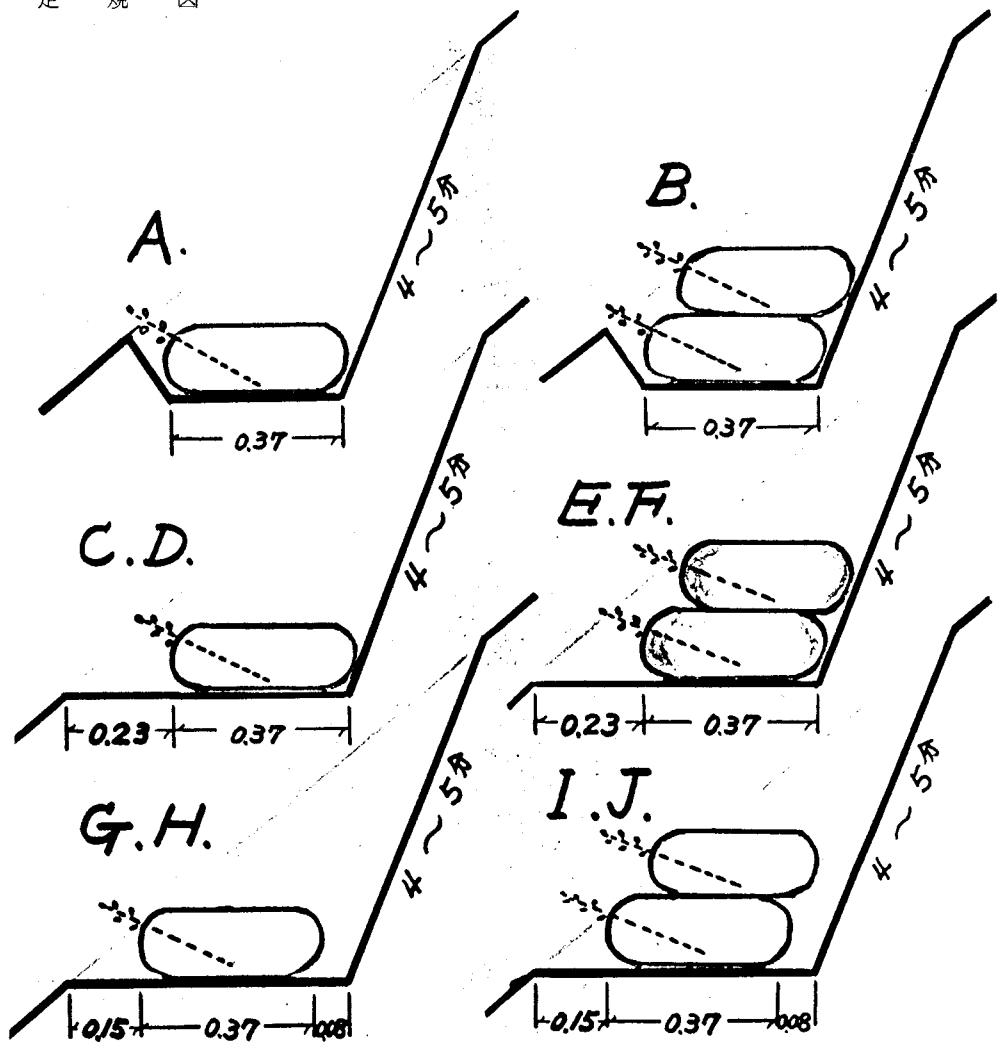
定 規 図

犬走りを設けないため、箱掘り状態となるので、雨水等がたまり、階段が軟弱化し、雪崩、水盤等の衝撃による欠壊が多い。また、無事残っても崩土で埋没して次期作業が困難になる。

C,Dは、埋没が多く、G,Hは、破損が多い。I,Jは、特に破損も欠壊も多い。

Eは、部分的な破壊に止まらず、連鎖破壊に継がるので、施工箇所の選定が重要となる。

Fは、其の点、部分的破壊であり、被害は少ない。

土のう筋工法被害率別比較表

「土のう袋」を施工前の地山傾斜線より、極力出さないよう、切取法面に密着させ、土のう横ずかい二段積が最良である。
