西部地震災害緑化施工跡地の経過と対策

局・治山課 審査係 ○ 原 文 夫
齊 藤 昇

要　　旨

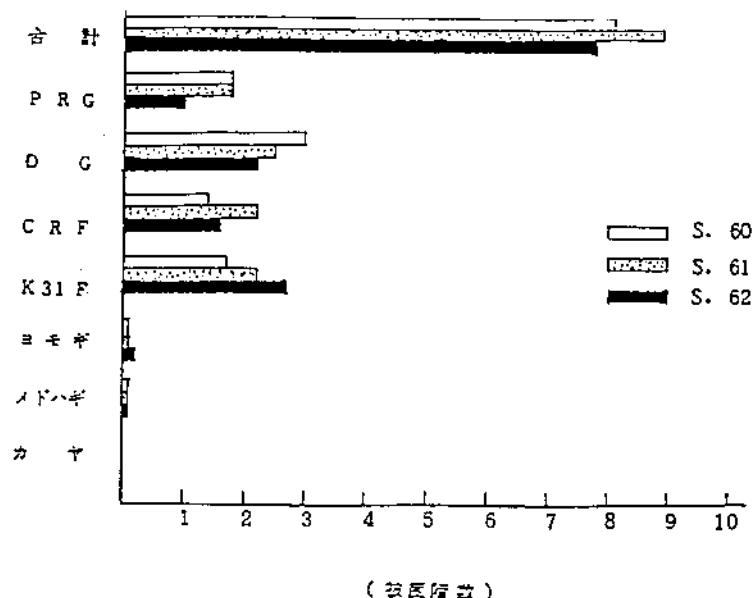
図-3 経年被度

① 植生の生育状況は、昨年に引き継ぎおおむね良好であったが、その被覆率において減少傾向が見られた。

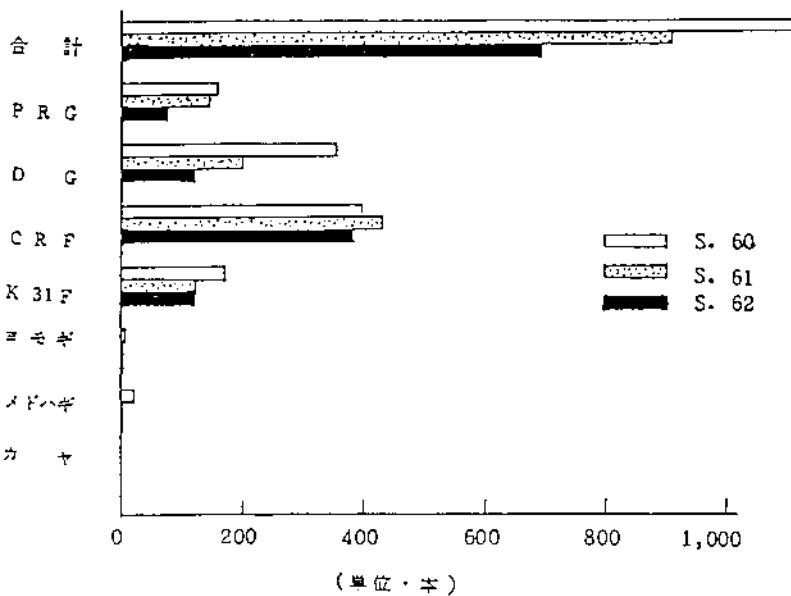
図-4 経年密度

② 生育本数についても自然淘汰により減少している。

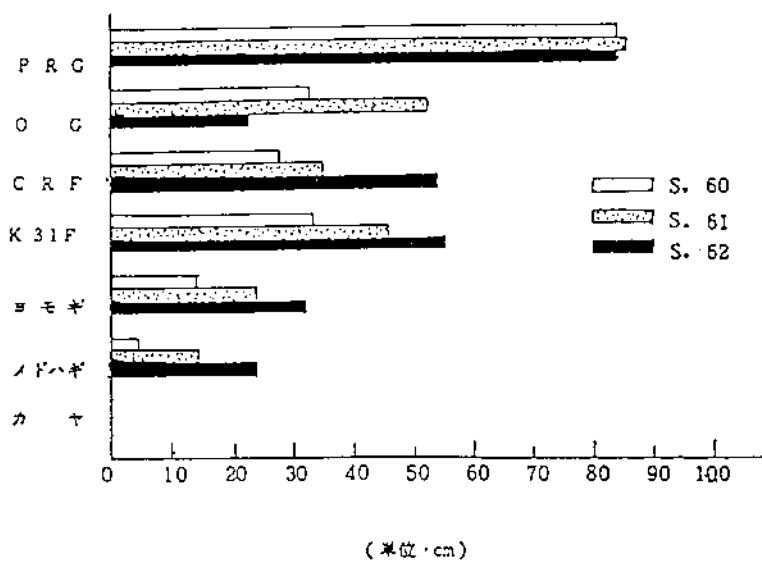
図-5 経年生育高(実長)

③ 生育高においては、特に、ペレニアルライグラス・スリーピングレッドフェスクは地面によじたおれており、自然高が低くなっていることが目立った。

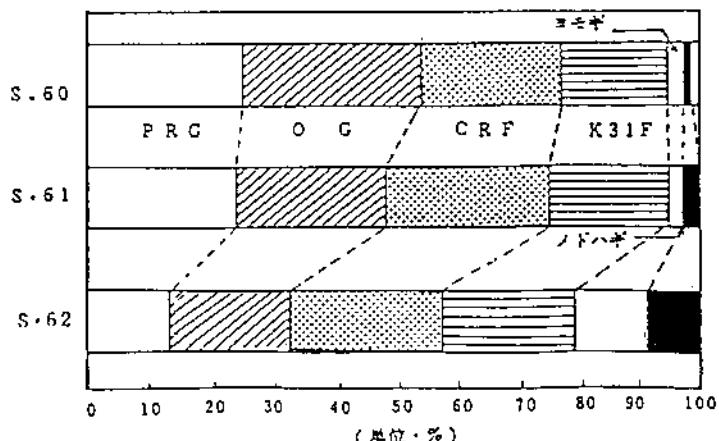
図-6 経年優占度

④ 草種ごとの優占度については、特に、ペレニアルライグラスの衰退化がはっきりと見られ、その減少分をヨモギ、メドハギの野草類が補いつつある。

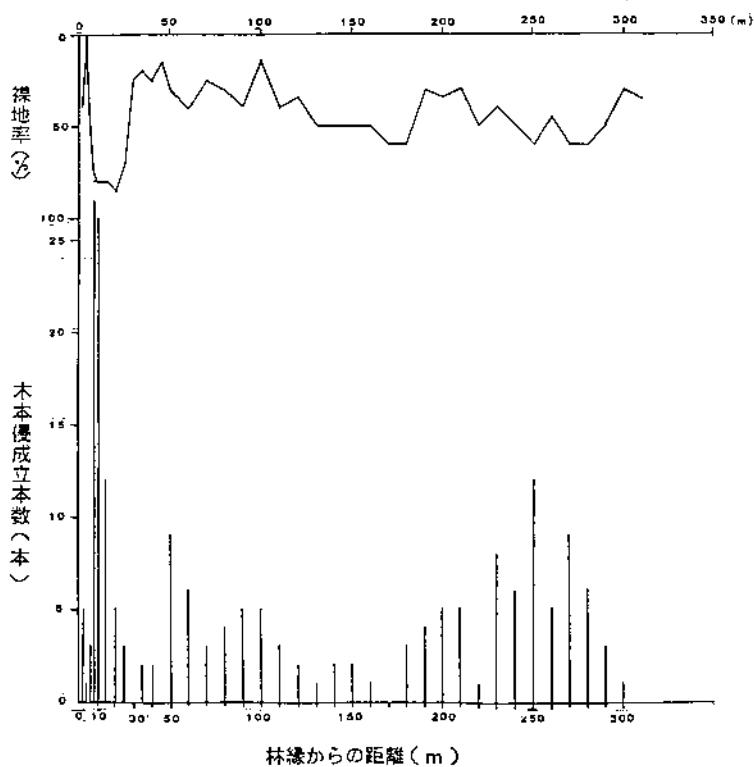
図-7 林縁からの木本成立数と裸地率の関係
ベルトトランセクト A

林縁からの木本類の成立本数と、導入植生の衰退を現わす裸地率との関係を、調査ベルトAとCにより示したのが図-7及び図-8である。自然侵入による木本類の成立は、草本被覆率の低下即ち、裸地率との間に関係が認められた。また、林縁からの距離と、木本成立本数との関係を片対数紙にあらわしたのが図-9である。調査ベルトCを除けば、成立本数は林縁から遠ざかるに従い、減少傾向にあり、木本類の成立条件である林縁の効果は、おおむね120mの範囲に及んでいる。

(2) 侵入木本類の成立条件の二つとして、導入植生の裸地率が30%以上（被覆率70%以下）になると、その頻度が高くなる傾向が見られた。

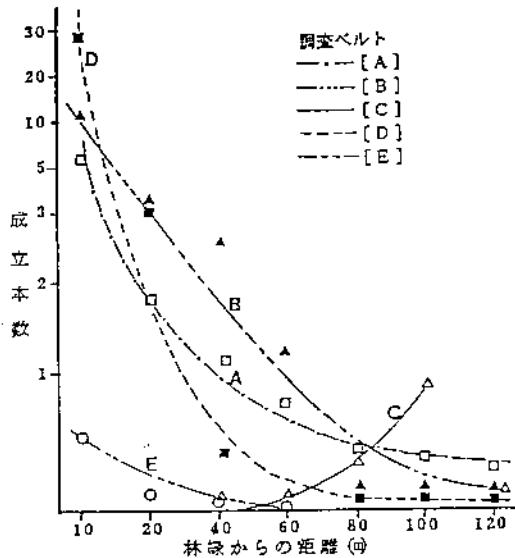
図-9 林縁からの木本類成立分布

(1) 侵入木本類の成立条件の一つである林縁の効果は、概ね、林縁から120mの範囲にまで及ぶことが確認された。ただし、施工地の西側のへりに当たる調査ベルトAでは、120mをこえ250m付近に第2のピークが認められたことは、現地が谷風による吹き上げを受け易い地形となっており、このような場合、木本成立に風が大きく影響しているものと推定された。

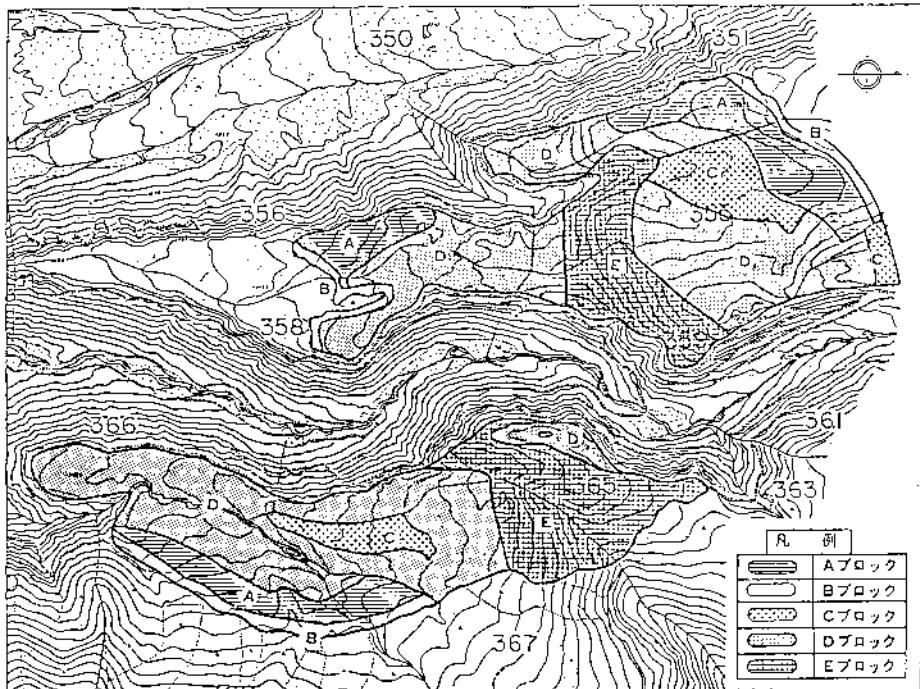
図-10 植生状態からの施工管理区分

以上今後の対策として、復元目標とする永続性の高い森林への誘導を図るために、導入植生と侵入木本植生の場所的な競合関係から、植生遷移に立脚した方法により、木本導入と木本の自然侵入を促す維持管理が必要であり、その結果として、植生状態からの施工管理区分図と、その管理指針を作り図-10及び表-10に管理内容を示し、今後の施工指針とした。

調査区分	調査結果の状態	施工管理に対する考え方	面積(ha)	比率(%)
Aブロック	自然侵入樹木が1本/㎡以上あり、その生育が望める。	特別に管理をしなくとも、自然侵入植生の成立が期待できる。このままでは推移させる。	12.18	15
Bブロック	自然侵入樹木は見られるが、このままでは木本群落の成立が困難である。	木本類の成立を促す、なんらかの保育管理を実施する。	3.88	5
Cブロック	自然侵入の樹木類がほとんど見られない。草本類の生育が比較的良好。	草本類の植生繁茂が比較的良好なので、その推移を観察しながら対応する。	6.41	8
Dブロック	導入植物の衰退が見られる。自然侵入は、期待できない。	TPの設置、木本類の追播などの補正を考える。必要に応じて追肥を考慮する。	40.59	51
Eブロック	自然侵入植生がほとんど見られない。導入植生の変退が著しく、被覆率が低い。	TPの設置、木本類の播種など、積極的な補正を実施する。特に侵食が予想されるときは追肥などをして、被覆率を高める。	17.01	21
