# 除草剤散布地における天然更新の一考察

莊川営林署 橋本角則  
水野拓郎

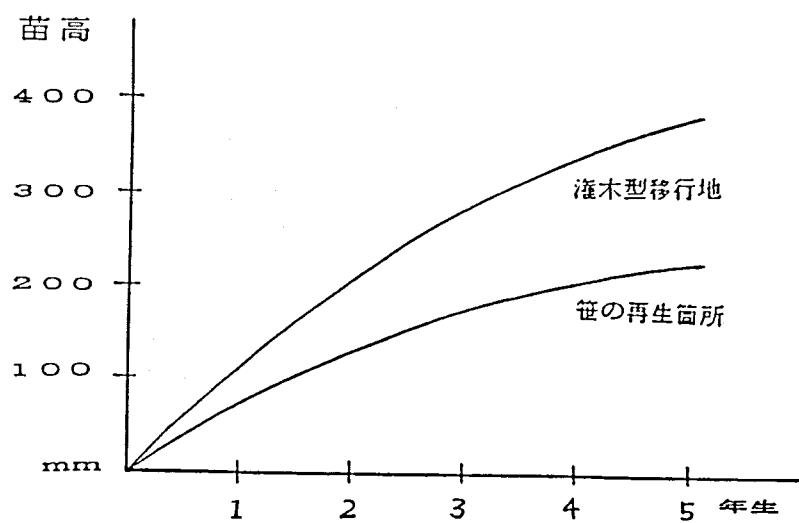
図-1 ブナの成長比較 103林班

生育の状況を比較するため、103林班の散布地から補助植込みしたブナ、ヒノキのサンプルを取り、成長を調査した結果、箒再生地内のブナは成長が悪く、ヒノキにおいても苗高、根元径とも成長が劣っていた。

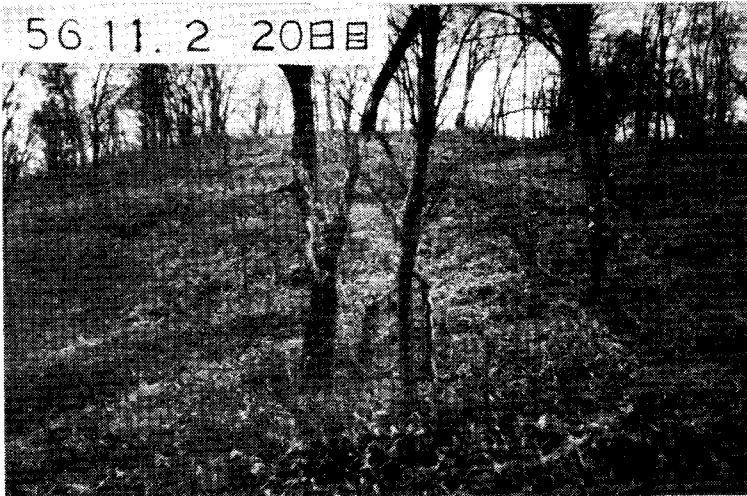
56.11.2 20日目

178林班では、散布後6年を経過しているが、箒が完全に枯死し、ブナ等を中心とする有用広葉樹が繁茂し、散布後稚樹の発生も見られ確実な更新が期待できる。対照区においては、

定点 178い 散布後20日
