## 大岳川土石流災害跡地の復旧について

田中・八ヶ岳治山事業所 村田 別幸

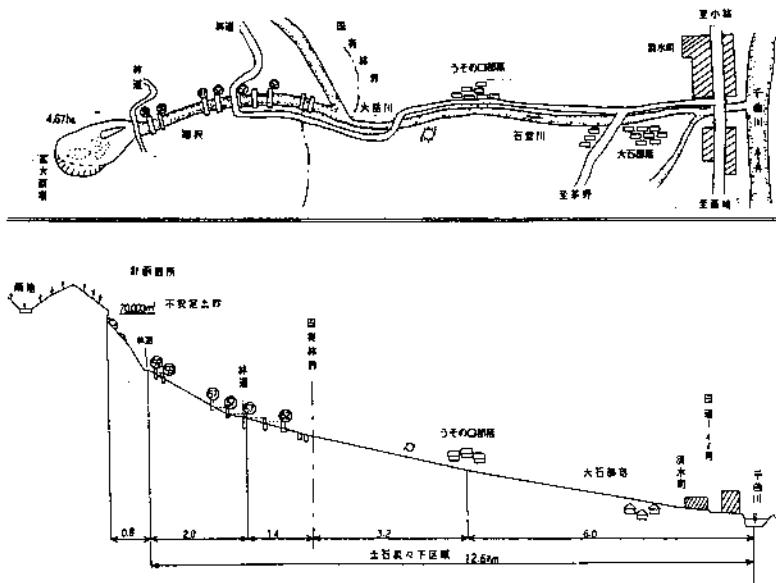
図-3 見取図

土石流は、加水・ねり返しをしながら湯沢から大岳川へ、さらに石堂川経て千曲川まで12kmを大小十数回にわたり流下した。このとき既設渓間工が3基あったが、うち2基が埋没し、1基が一部の被害を受けて流失した。この渓流は、上流部が17~44%の急勾配であり、下流部は7~14%の緩勾配となっている。洪水痕跡は、渓床巾で4~5倍の40~60mに、高さでは30~40mに達し、約5kmにわたり極度の荒廃渓流となった。

流出土砂量は、125km<sup>3</sup>であり、うち48km<sup>3</sup>が国有林内で堆積し、77km<sup>3</sup>が下流へ流出した。堆積土砂量のうち、70km<sup>3</sup>が土石流発生地直下に残留し、下流域では、2,300mにわたって不安定土砂が水で飽和されて堆積している。
