萩の峰地すべりの地下水排除 —超高压水による集水ボーリング孔の洗浄—

局・裾花川第一治山事業所 山口 弘美
和田 安
立岩 勇
○開藤 秀昭

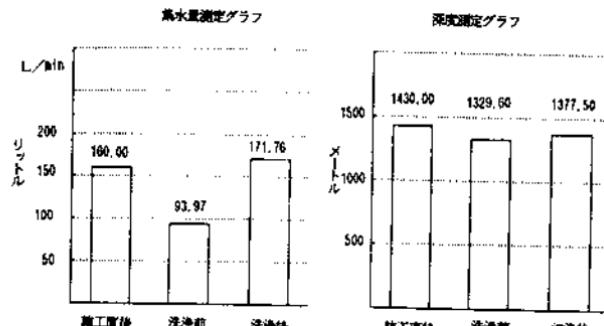
図-5 比較グラフ

今回行った洗浄では、あきらかに好結果が出た。そこで、排水トンネル工施行後の昭和57年のものと洗浄前後の集水量、深度を比較したものが図-5である。

集水量については、施工当時よりも多くの集水量が見られる。この集水量については、降雨量の違いや時期の違い等があり完全比較ではないが、昭和57年の同じ時期の数字を使った。図-5からみても今回の洗浄によっての回復は、大きかったと思われる。

深度については、何本かのボーリング孔を超高压水で洗浄したにもかかわらず元にもどらなかった。これについて考えられることは、有孔管の破損が超高压水でも除去できない物質の目結りではないかと思われる。

ボーリング孔の洗浄によって50m近くの深度の回復とフィルター層の形成が、集水量に大きな
