横断排水溝の流末処理工法

藪原・小木曾製品事業所 ○市 崎 栄 知
村 田 勇 八
青 木 進

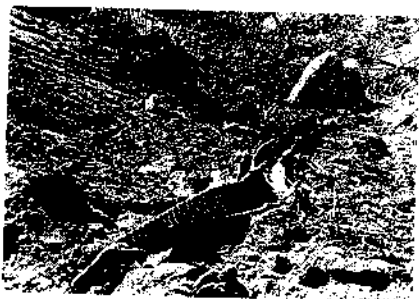
1. ダイボリン半割管に、ねじれが発生し、低くなった部分から漏水した。(写一1)
2. ダイボリン製品は軽いため、冬期間の凍上により浮き上がり、排水効果を失った。(写一2)
3. ダイボリン半割管には、波型の凹凸があるため、急傾斜地ではしぶきが発生する。

写一1 ダイボリン半割管のねじれた状況

従来の、ダイボリン半割管による流末処理の欠点を改良するため、カラマツ小径木により、丸太排水路を作設した。

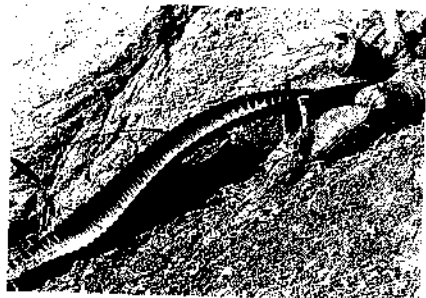
写一2 ダイボリン半割管の浮き上がった状況

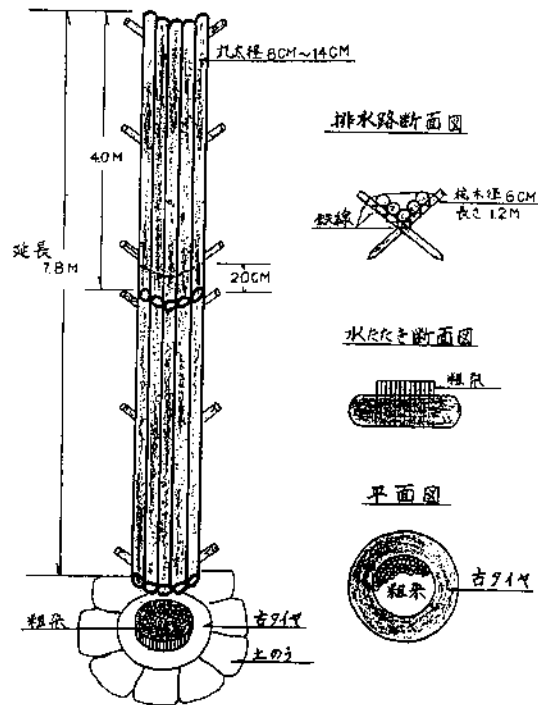
図一2 丸太排水路布設定規図

- (1) 材料は、カラマツ材(末口径8~14cm)を、5本並べて1ブロックとし、2ブロックを連結させ排水路とした。
- (2) 排水路の深さは、杭木の打込み角度により調節する。
- (3) 排水路を支える杭木の間隔は任意でよいが、4m材使用の場合は3箇所程度で十分である。

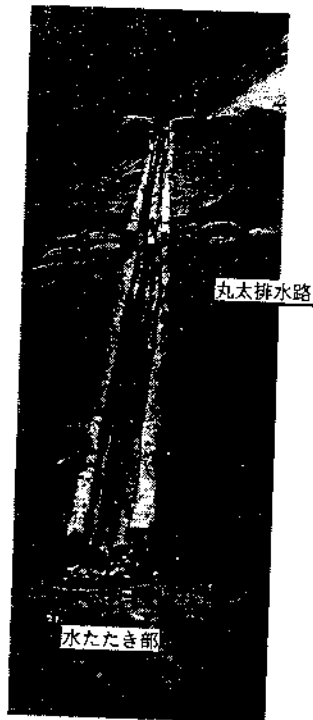
写-5 完成写真(正面)

今回、笹川林道の2km地点と、6.2km地点に布設したが、布設後の降雨によっても、排水路附近からの崩壊地発生も認められず、良好な結果が得られたことから、今後も積極的に活用を図りたい。
