# 西又谷山腹工の施工について

富山営林署 中 嶋 章  
松 井 久 雄

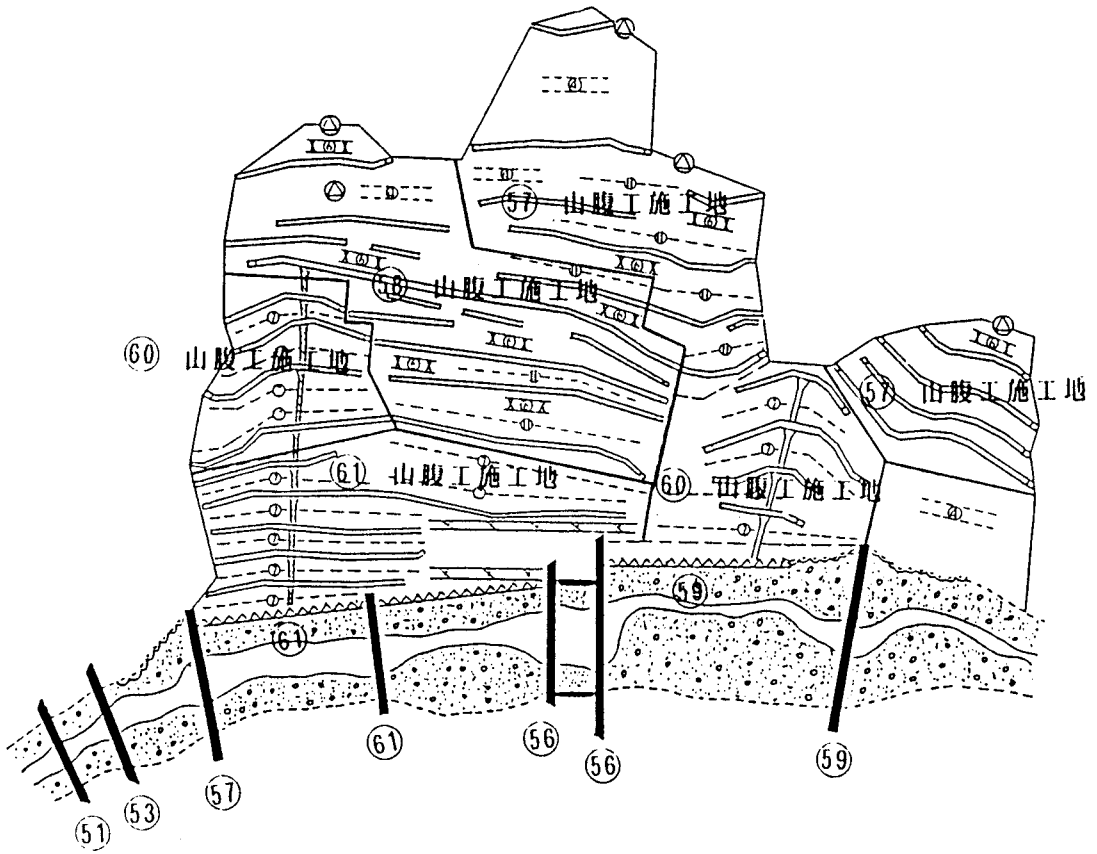
工 種 配 置 図

施工された工種とその組合せ、施工手順は年次を追って別図の様であり、こうして施工された11年の歳月を費して施工された西又谷山腹工は、第2次の植生の導入もみられ、漸次みどりの復元の途を辿るとみられる。この山腹工に要した費用は3億4千6百万円である。
