シカ食害地の防除方法の比較検討について

国立研究開発法人 森林研究・整備機構 森林整備センター

要旨

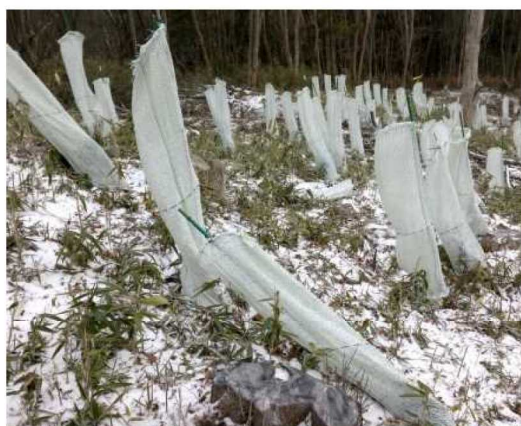
写真 2 柔軟性のない支柱

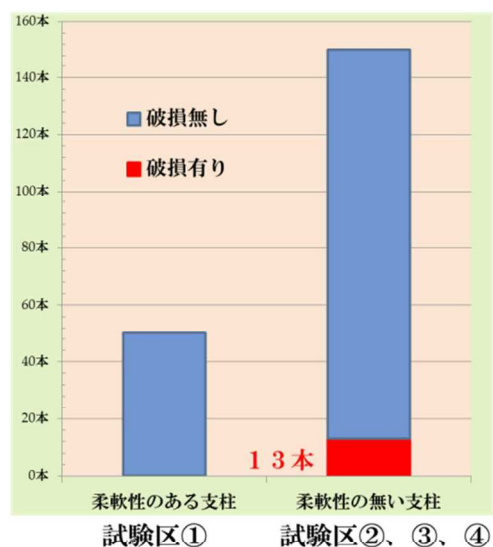
柔軟性のある支柱を使用した試験区①に破損は見られませんでした。試験区②～④で使用した資材では支柱の折れているものが全体の 1 割ほど見られました。(図 7)

図 7 支柱の破損数

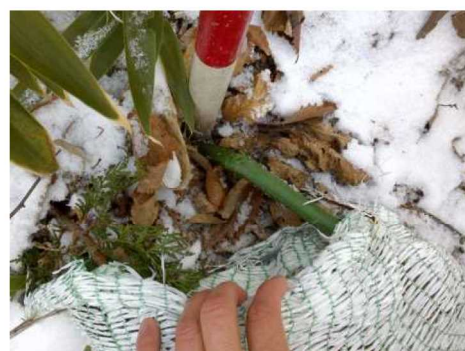
写真 3 柔軟性のない支柱の破損状況

支柱の破損や植栽木へのネットの巻き込みの原因としては、調査期間中に大型の台風が2回本州に上陸するなど長野県も暴風や豪雨などの被害があったことに加え、積雪等も少なかったことから風であると考えました。以上のことから風の影響を強く受ける現地では柔軟性の高い支柱と植栽木にネットが触れない工夫が必要であると考えます。

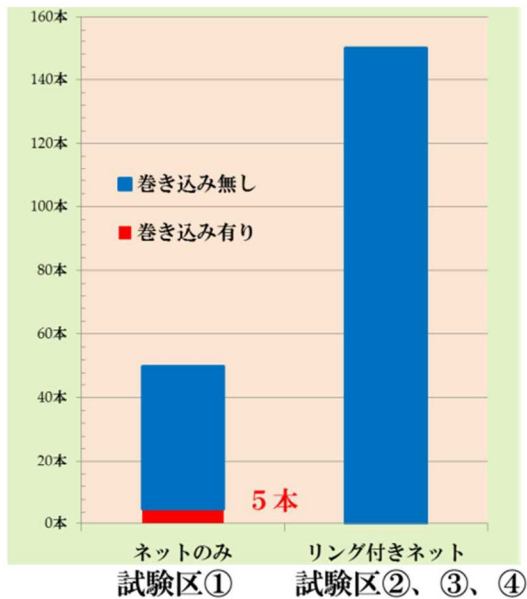
リングのついていないネットを使用した試験区①では、ネットが植栽木を巻き込み支柱に絡まるものが1割ほど見られました。(図8)この巻き込みについては、巻きついた単木ネットを通常のどおり直しましたが、植栽木は巻き込まれたままの形で元には戻りませんでした。また、リングのついたネットを使用した試験区②～④ではこのような巻き込みは見られませんでした。

図8 植栽木の状況

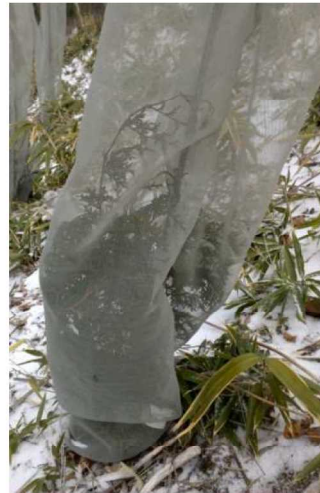
写真4 植栽木の巻き込み状況

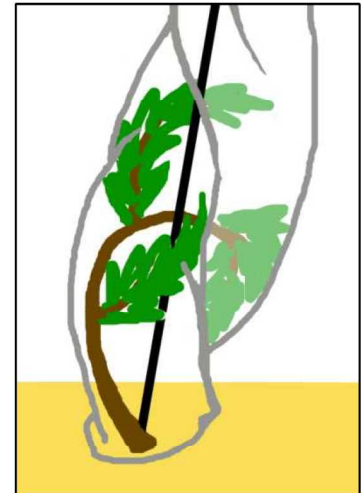
図9 植栽木の巻き込み状況図示
