# 恵南豪雨災害を振り返る～発生から 20 年～

東濃森林管理署 治山技術官 ○菅野 暢晃  
治山技術官 中澤 栄貴

令和 2 年、「恵南豪雨災害」発生から 20 年の節目を迎え、当時の災害状況を振り返るとともに復旧状況や現在の取り組みについてまとめました。

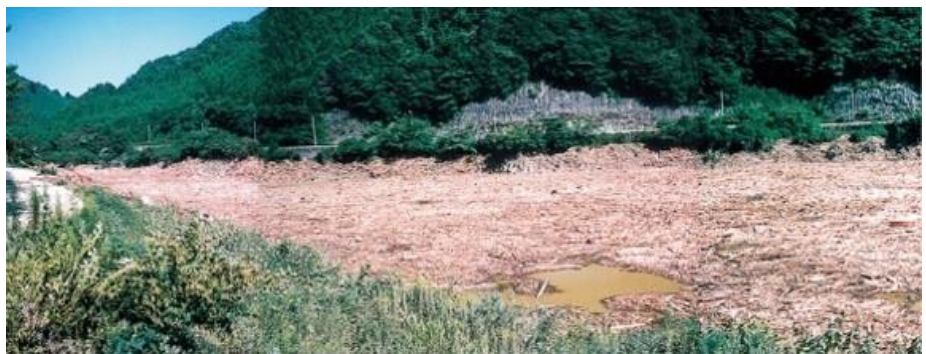
国土交通省の資料によると、愛知県豊田市と岐阜県恵那市にまたがる矢作ダムでは、約 280 万 m<sup>3</sup> の土砂とともに約 3 万 5 千 m<sup>3</sup> という大量の流木がダム湖に流れ込みました。これは、年平均流木流入量の約 40 倍に相当するそうです(写真-1)。

写真-1：国土交通省中部地方整備局矢作ダム管理所 HP より

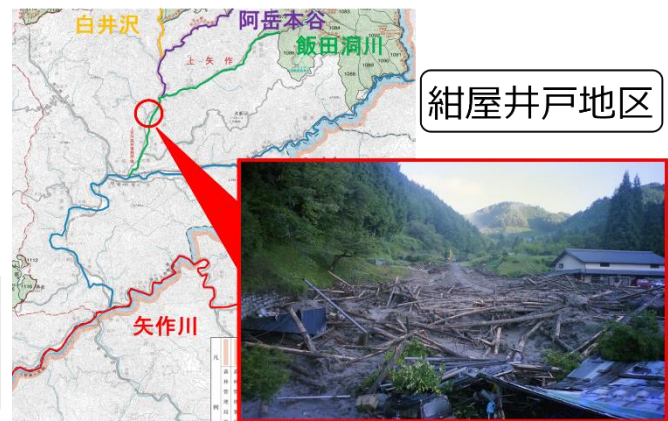
図-4は建物の被災箇所を示した地図になります。上村川沿いの建物に被害が多く、飯田洞川などの支流と上村川との合流点より下流に被害が集中しています。土砂崩れに伴い、大量の土石と倒木が下流へと流れ出し、多くの家屋などに被害を及ぼしました(写真-2)。

写真-2：上矢作町の被災状況

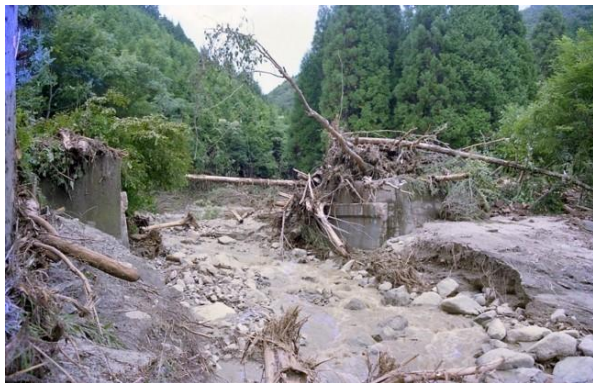
林道の被害として、土石流により橋の流出(写真-3)や路肩の決壊(写真-4)など11路線で合計213箇所、総延長で約5.6kmの被害があり被害金額は約25億円に上りました。

写真-3：橋が流され橋脚のみ残っている状況

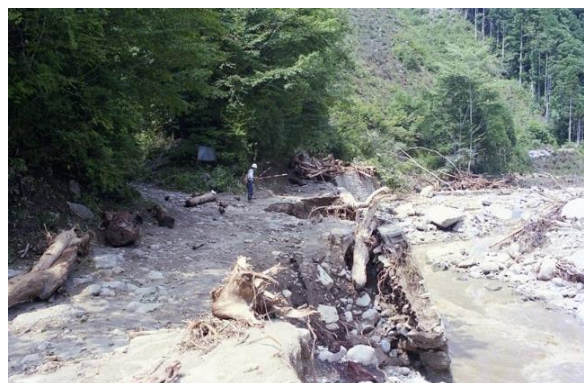
写真-4：林道の被災状況

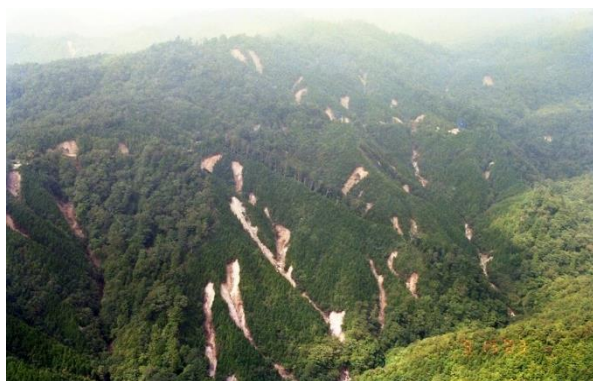
山林の被害については、169箇所、約29haの新生山腹崩壊地が発生し被害金額は約117億円に上りました(写真-5)。

写真-5：山腹の崩壊状況

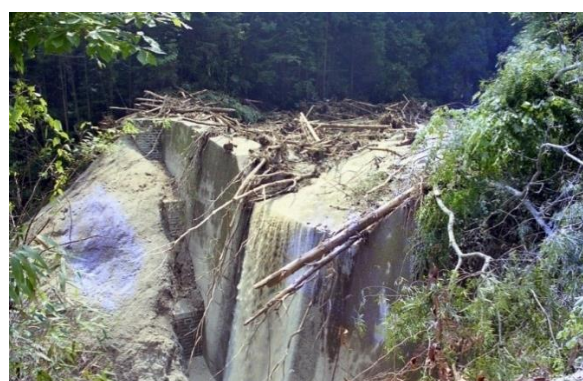
写真-6は災害直後の谷止工の状況で、上流に土石や流木が堆積しています。写真のように谷止工に

は災害発生時に土石流などが下流へ流れるのを軽減させる効果もあります。

写真-6：災害時の谷止工の状況

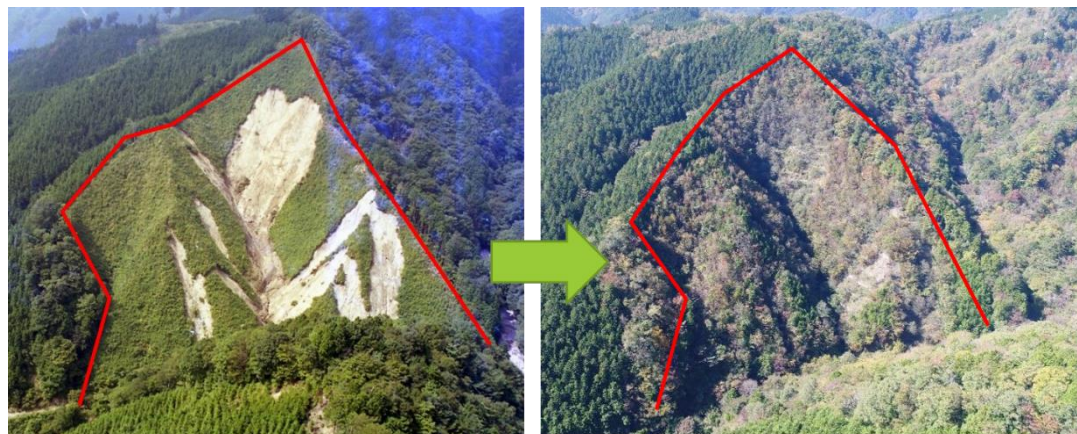
復旧工事を行った箇所の現在の様子については写真-7・8のとおり、木が育ち森林に回復している状況となっています。また、平成13年度に施工した飯田洞川第4号鋼製スリット谷止工は、豪雨等の際に発生した流木を捕捉しており効果を発揮しています。

写真-7：災害直後と復旧後20年経過(白井沢支流)

平成13年度から令和元年度までの取組として、コンクリート構造物を含む谷止工を57基設置、山腹工では約38haを施工し復旧を行っています。

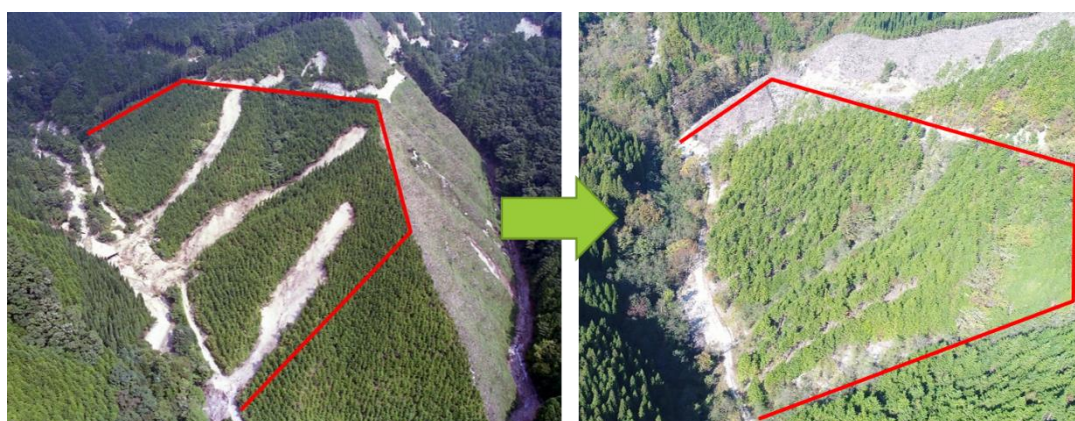
写真-8：災害直後と復旧後15年経過(白井沢)

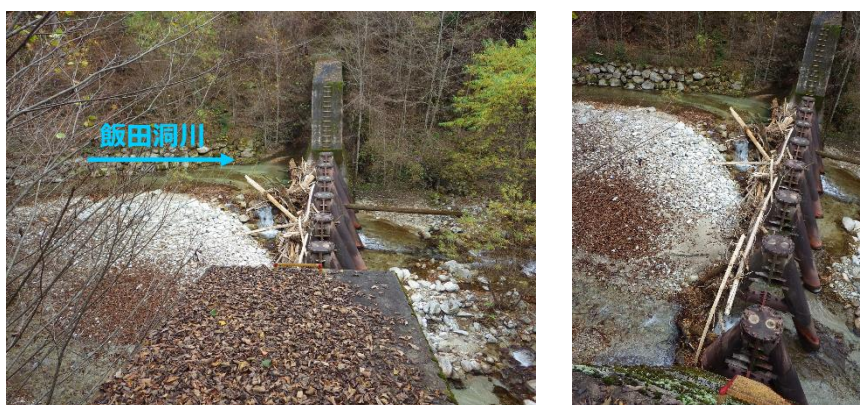
写真-9：流木捕捉状況

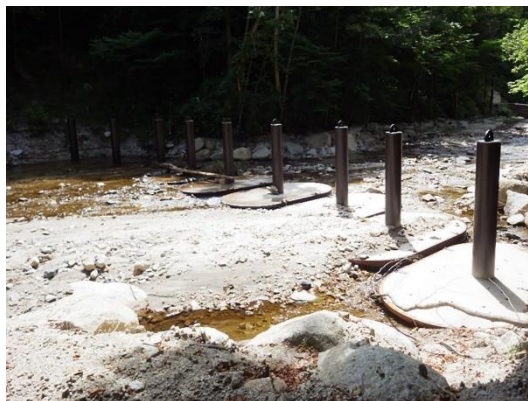
写真-10：R型流木捕捉工

恵南豪雨災害また近年の豪雨災害の際、被害が拡大する要因の一つとして流木による被害があります。当管内では、平成30年度から令和元年度にかけて簡易に施工が出来る独立基礎タイプのR型流木捕捉工を試験的に施工しました。現在、集中豪雨後などに現地を確認し流木の捕捉状況など効果を検証しています(写真-10)。

また、増水時などに流出する危険性のある溪床内の立木については伐倒処理を行うなど、流出対策も行っていきます。

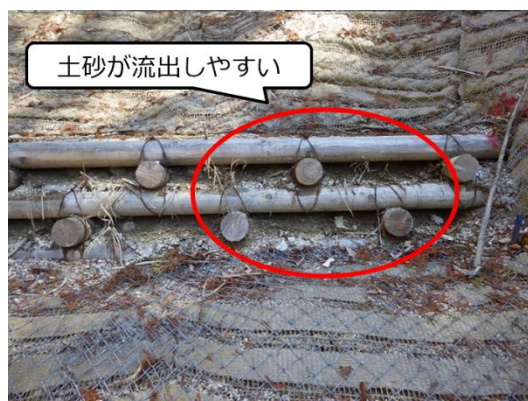
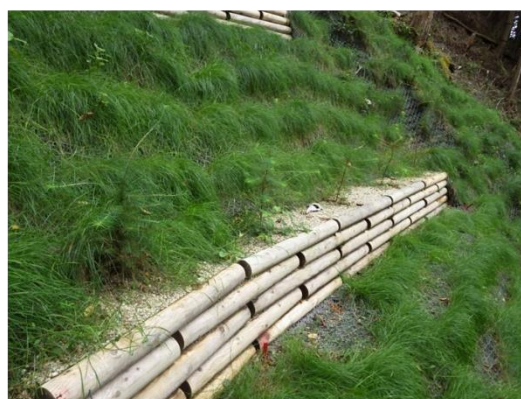
また、筋工についてもマサ土に適した工法を採用するなどの対策を実施しています。従来は「丸太筋工(B)」を採用していましたが、近年の集中豪雨などにより丸太と丸太の隙間から土砂が流出してしまうので、そこで土砂流出を防止するため、令和元年度から「L型筋工」を採用しています。この筋工は従来の筋工よりも隙間が少ないため土砂流出を抑えることができます(写真-11)。

写真-11：従来工法の丸太筋工(B) (左) と採用工法のL型筋工 (右)

これらの取組により再崩壊しにくく、早期に森林に回復する山腹工事を目指しています。
