姥ナギ沢復旧工事と緑化に向けて ～大崩壊地の復旧を振り返る～

東濃森林管理署 一般職員
治山技術官
治山技術官

近年、異常気象による大規模災害が全国各地で頻発しており、国土の保全が重要視されその復旧が課題となっています。東濃森林管理署管内の岐阜県中津川市の「姥ナギ沢」には5ha以上の大規模崩壊地（以下「姥ナギ沢大崩壊地」という。）が所在し(図1)、その復旧事業を27年間にわたり施工しており、崩壊地が緑化していく経過を踏まえて、これまでの復旧工事の成果について振り返るとともに、その取組の中でドローン空撮による測量や情報共有システムの建設ICTを試行的に活用した効率的な業務に取り組んだので併せて報告します。

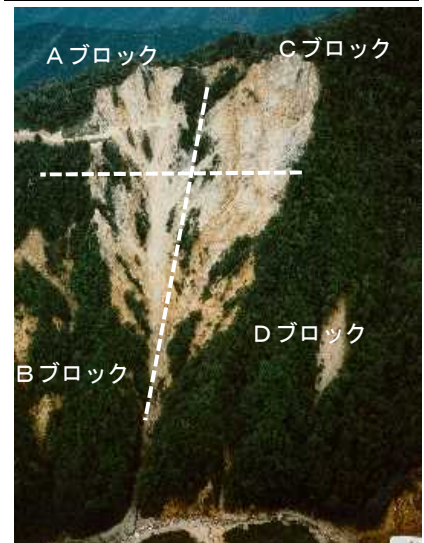
写真1 山腹工着手前状況(1995年)

延長線上に資材運搬路を兼ねる大型階段工を施工して斜面の上下も分断し、A～Dのブロック化を行いました(写真1)。

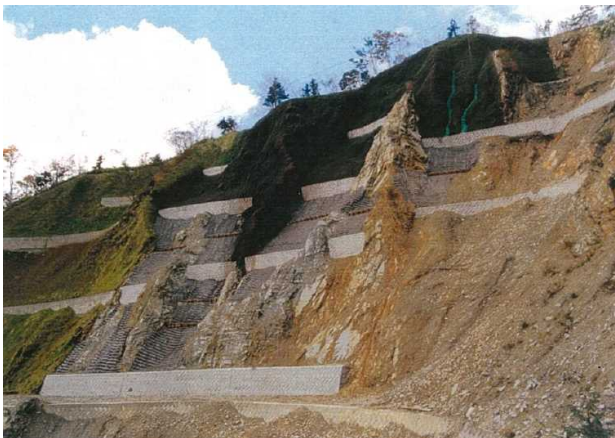
写真2 Aブロック施工状況(1999年)

大型階段工上部左側のAブロックは平均傾斜が45度を超えていたことから、一般的な山腹基礎工や筋工等を主体とした施工が困難であったため、要所にブロック練積土留工を配置して斜面の安定化を図るとともに、ほぼ全面的に厚層基材吹付工による緑化を行って上部斜面の崩壊拡大を防止しました(写真2)。

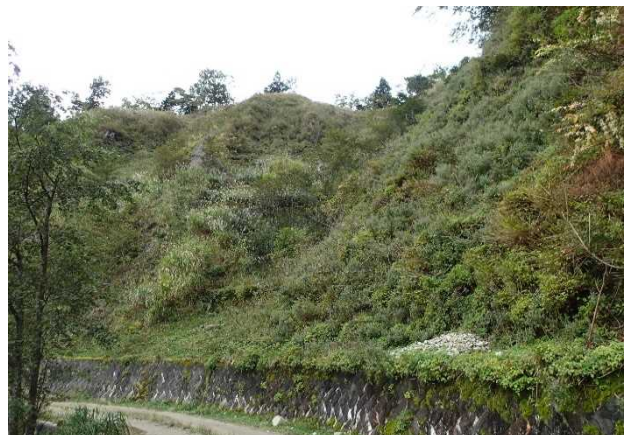
写真3 Aブロック施工後状況(2017年)

初期には吹付種子主体の草本類が地表面を覆っていましたが、現在では、サワラ、ヤマハギ、カエデ、ヤマハンノキ等の木本類の飛来侵入によって高さ30cm以上の幼樹の定着が多く確認されており、森林への遷移が順調に進んでいます(写真3)(写真4)。

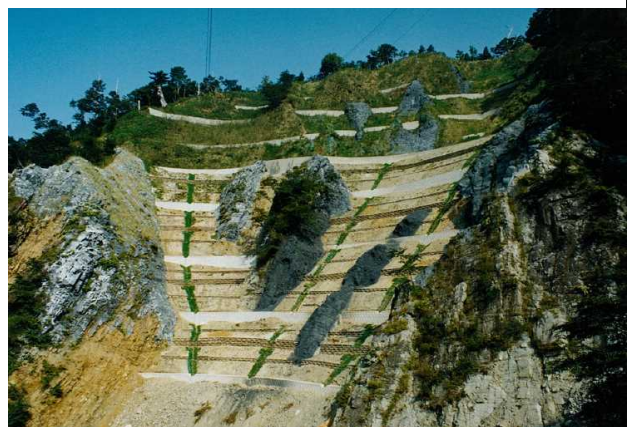
写真5 Bブロック施工状況(2001年)

一方、土留工の施工が困難であった側方斜面には特殊モルタル吹付工を主体に施工し、崩壊斜面の拡大防止を行いました(写真5)。

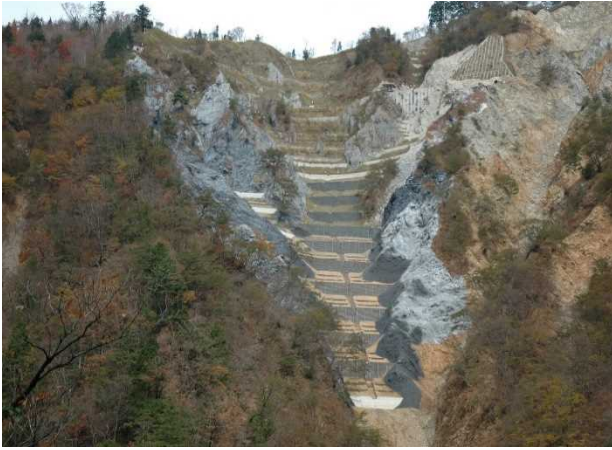
写真6 Bブロック施工状況(2003年)

Bブロックでは土留工間の表土移動の抑止に重点を置き、土留工の施工間隔を通常より狭くして約8mの間隔で施工したことが(写真6)、植栽木の活着や成長が助長される結果となり、現在では、植栽したヤマハンノキの胸高直径は平均で約10cm、樹高は8～12mに達しており、早期の林地化に繋がっています(写真7)。

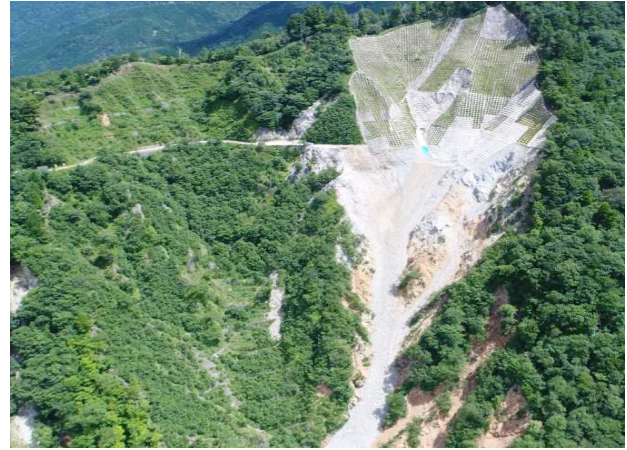
写真8 Bブロック施工後状況(2021年)

また、側方斜面の特殊モルタル吹付工の施工箇所では、斜面の安定化による林縁木からの飛来種子や自生の木本類の定着が顕著であり、その生育も順調に進んでおり林地化がスムーズに進行しています(写真8)。

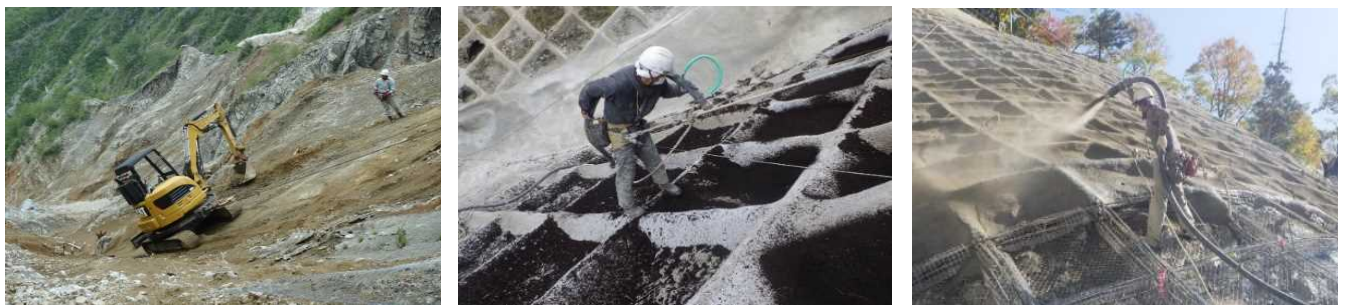
写真9 Cブロック施工状況(2015年)

大崩壊地中央の尾根から右側については、2006年の7月集中豪雨をはじめ度重なる豪雨や凍結融解の影響により崩壊地の侵食が進み、特に大型階段工を計画していた中腹部凹地形部の下刻が著しく、基礎部地山の流出によってその施工が困難な状況となり、2009年～2012年の間は復旧計画を見合わせました。大型階段工による崩壊斜面右側の上下の分断の中止により、平均傾斜が45度を超える上部右側のCブロックについては、斜面の凹凸が著しいことから無人機械施工による法切工を施工した後に、簡易法枠工による斜面の安定化を図って崩壊拡大を防止することとし、2013年から復旧工事を再開して2022年までに崩壊地の右側上部の安定化を終えました(写真9左)。

Cブロックの簡易法枠工の施工に当たっては、土質条件に応じて種子とモルタルによる枠内吹付けを使い分けた工種選択を行い、種子吹付けを実施した箇所では施工経過年数に応じて順次緑化が進行しており、ヤマハギ、ヨモギ、イタドリ等の下層植生が定着しています(写真9中央・右)(写真10)。

(左：無人機械施工の状況、中央：枠内種子吹付けの状況、右：枠内モルタル吹付けの状況)

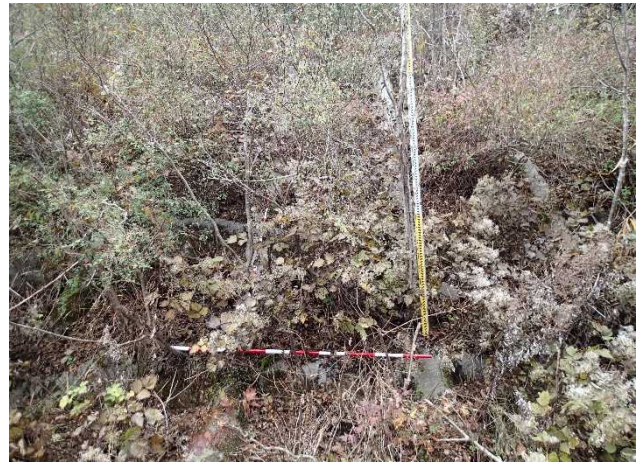
写真11 Aブロック施工後20年経過の状況(2022年)

Aブロックの一部には施工後20年経過した簡易法枠工の施工箇所があり、現在、飛来種子により実生定着したヤマハンノキ、ヤシヤブシ等が約2mに成長するなど順調に緑化が進行しており(写真11)、Cブロックの枠内種子吹付けの実施箇所は、将来的には同様に木本類への移行が期待できるものと思われます(写真12)。

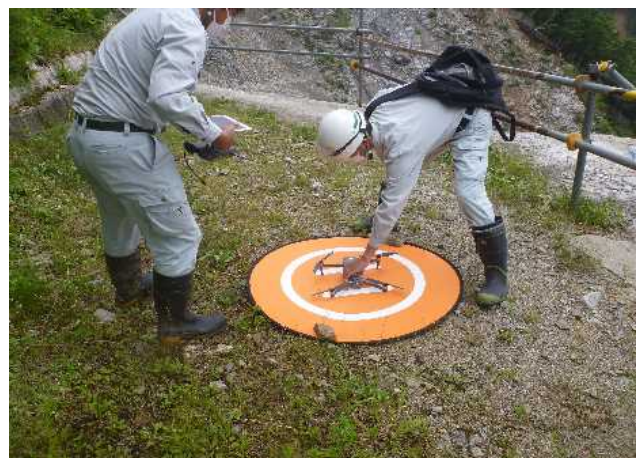
写真13 ドローンによる空撮測量状況(2021年)

したところであり、航空レーザー測量の差分解析と同様に、施工前後の写真データの画像を解析して地形の高さの差により土量等を求めるものです(写真13)。

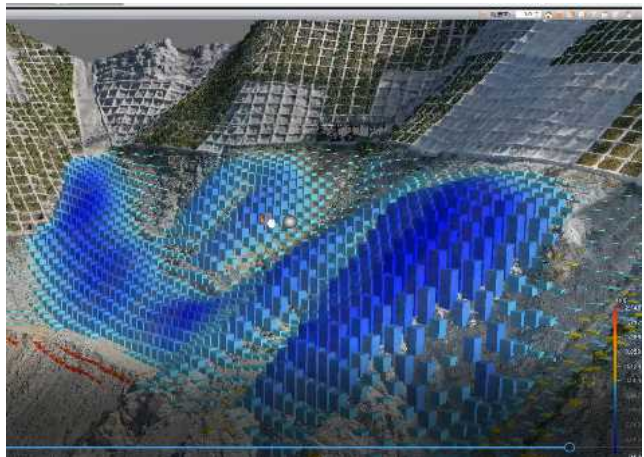
写真14 ドローン空撮による地形差分解析 (2021年)

メリットとしては、測量時の危険箇所における作業を排除し、作業の安全性確保や大幅な省力化が図れると同時に、一定の精度でデータ収集が可能となり進捗状況の確認にも活用できます。デメリットとしては点群データの作成に時間を要するため技術者の負担が増す点があります。また、測量結果については通常の平均断面測量により算出した土量に対し、ドローン空撮による地形データから算出した土量は、細部地形が反映されるため、総じて体積が大きく算出される結果となりました(写真14)。
