とびがす 鳶ヶ巣崩壊地における木本類の緑化について

伊那谷総合治山事業所 治山技術官 ○久古 和貴
治山第一係長 祐成 亮一

鳶ヶ巣崩壊地においては、大面積の山腹工を実施してきた中で木本類による緑化が進んでいないことが問題となっています。今回、比較的生育の良好な植栽木を参考に、苗木の生育に影響を与えられ、獣害・風害・乾燥に対して、苗木を保護する防護柵の設置および土壌改良を行い、植栽を実施しました。植栽1年目の令和5年度は、防護柵の効果を検証するため、気象観測を行いつつ苗木の観察を行った結果について報告します。

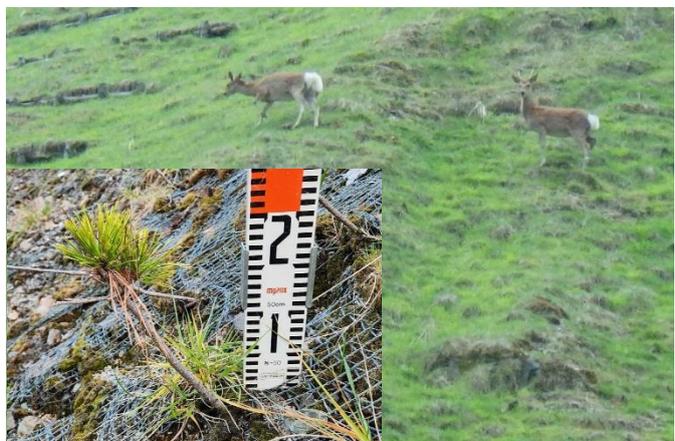
現地環境として、まず近年生息数が非常に拡大しているニホンジカが多数生息していることから、食害や踏み荒らしによる影響が考えられます（図-2）。

（図-2 ニホンジカと食害されたアカマツ）

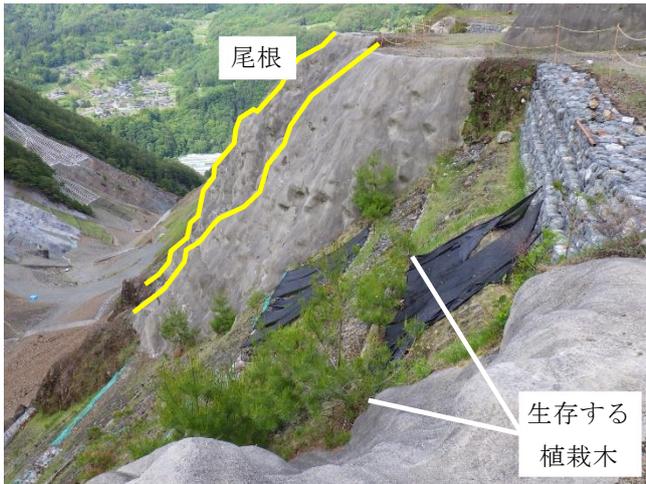
(図-3 生存している植栽木)

さらに現地の調査を行った結果では、施工地内に僅かに残っている植栽木は、風の影響を受けにくい風衝地の裏面に多く見られました。また良好に生育しているものは、地表の水が集まりやすいと考えられるモルタル吹付工周縁や、水路工の周辺に多いことが確認できました(図-3)。

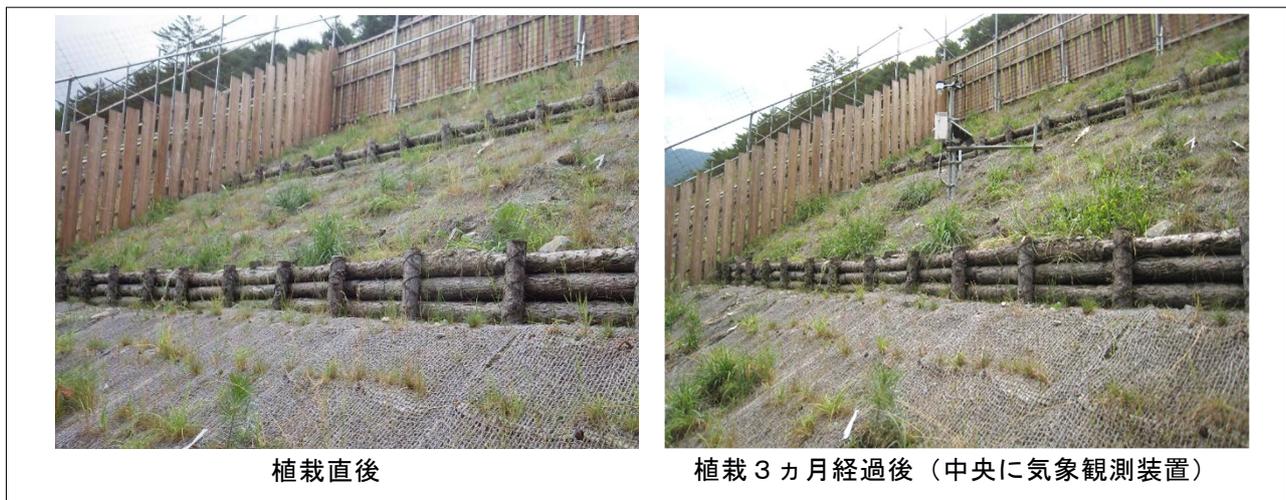
試験地Aでは、植生マットを施工してから数年経過した箇所であり、植生は衰退した状態でしたが、土壌改良を行った植穴周辺では、草本類が大きく成長しました（図-7）。

(図-7 試験地A (プロットA-2) 植栽直後・3ヵ月経過後)

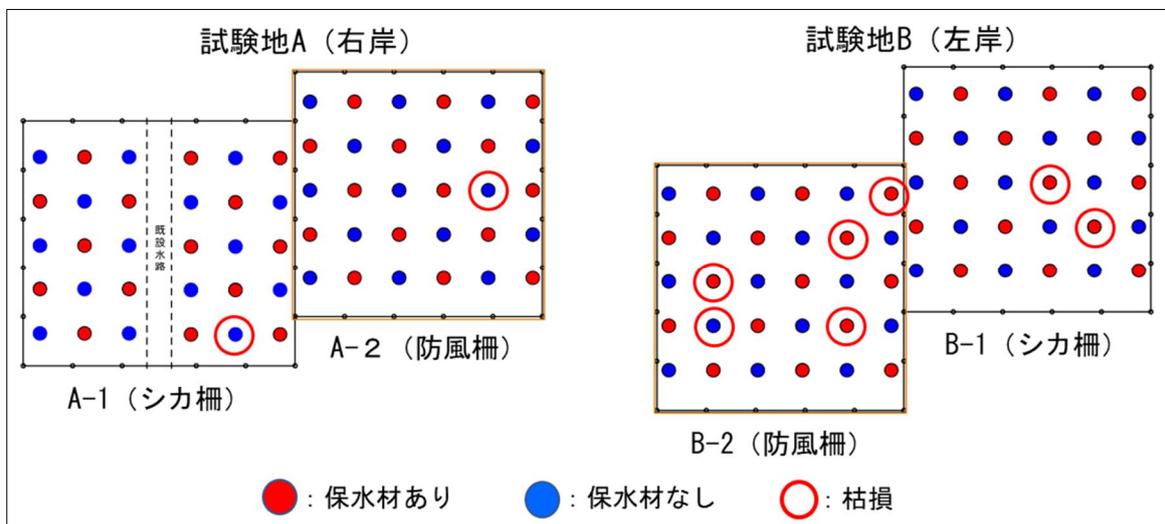
保水材の有無で比較すると、試験地Aでは保水材なしの箇所で枯損が多いことに対し、試験地Bでは保水材ありの箇所で枯損が多い結果となりました。(図-8)

苗木の枯損は、植栽直後に枯れたものを除くと、主に試験地Bで発生しており、現地観察の結果では苗木周辺の草本が生長することに伴い発生していることから、被圧による枯損と考えられました。

(図-8 プロット内 アカマツ苗の枯損状況)

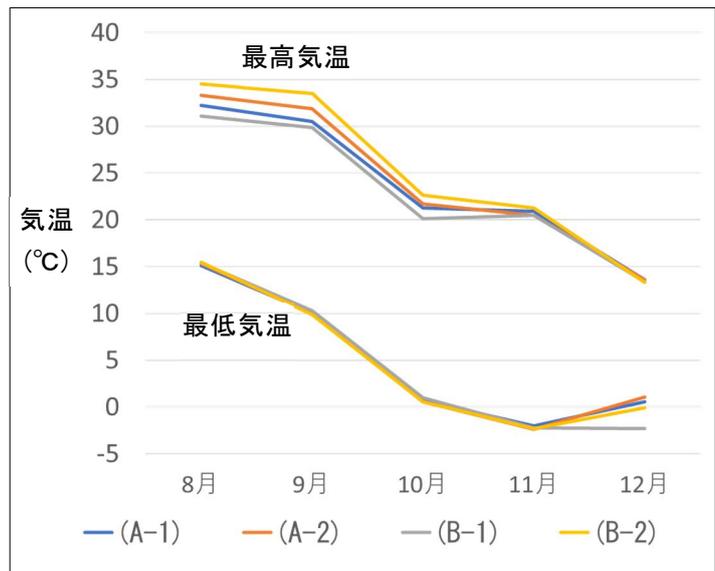
最高気温による比較では、8月から10月の期間、シカ柵のプロットA-1・B-1に比べて、防風柵のプロットA-2・B-2の方が、最高気温が高くなる傾向が確認できました(図-9)。

(図-9 最高・最低気温比較)

防風対策については、防風柵を設置することによって最大風速が抑えられ、防風効果が確認できた一方、夏場の最高気温は高くなる結果となりました。これは、日中に温められた空気が換気されず、防風柵の中に滞留したものと考えられます。

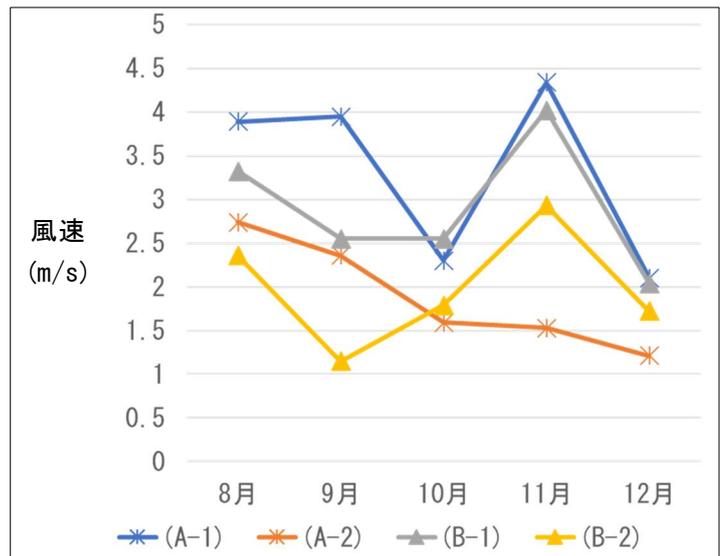
各プロットの時間平均風速の最大値による比較では、シカ柵の試験地 A-1・B-1 と、防風柵の試験地 A-2・B-2 では、防風柵のプロットの方が、秒速 1 m ほど風速が低くなる結果となり、防風柵の効果が表れたと考えられます (図-10)。

(図-10 風速の比較)

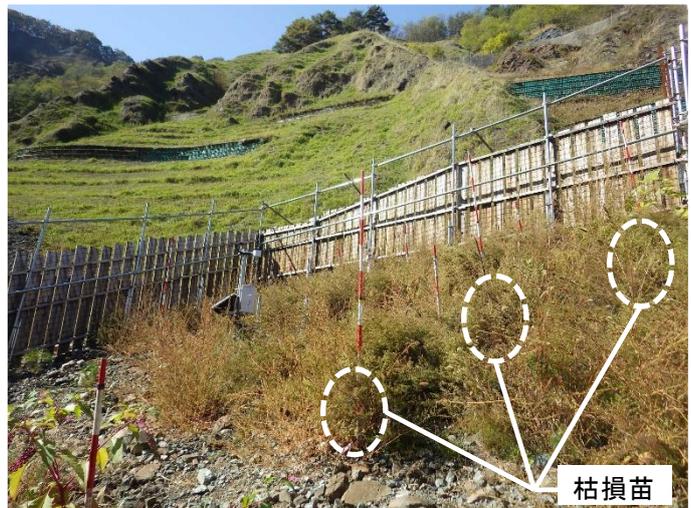
苗木の生育状況に関しては、試験地Bで苗木の枯損率が高く、防風柵のプロットで最も多い結果となりました。試験地Bは植生基材吹付工施工地であり、試験地Aよりも元々の土壌条件が良好であったため、草本の繁茂により被圧され枯損したものと考えられます(図-12)。また防風柵のプロットでは最高気温が高くなる傾向が確認されており、蒸れの影響が強まったことも考えられます。

(図-12 プロット B-2 草本類の繁茂状況)
