北信森林管理署 治山グループ 一般職員

## 要旨

治山事業では従来早期緑化を目的として、緑化工に外来草本の種子等を利用してきました。しかし、国立公園内では外来草本の利用に規制がかかっています。そのため令和3年度に治山工事を施工した箇所も国立公園内であったため、種子が入っていない待ち受け型植生マットを使用することとしました。今回、待ち受け型植生マットの種子飛散状況を検証するため、山腹工の林縁 10m 程度の母樹を調査しました。また、山腹内にプロットを設置し稚樹調査を行ったところ山腹工内に侵入してきた種子と母樹との関連が見られ現地の植生が回復に向かっていることがわかりました。

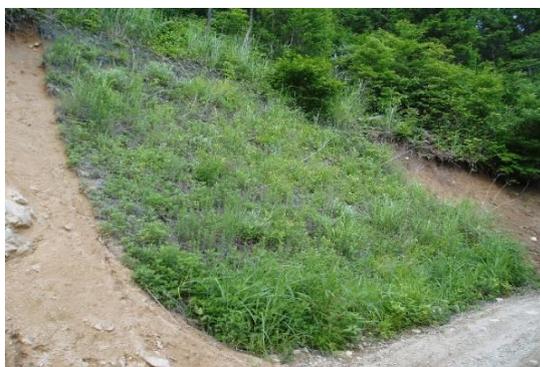
写真1 種子ありの植生マット(3年後)

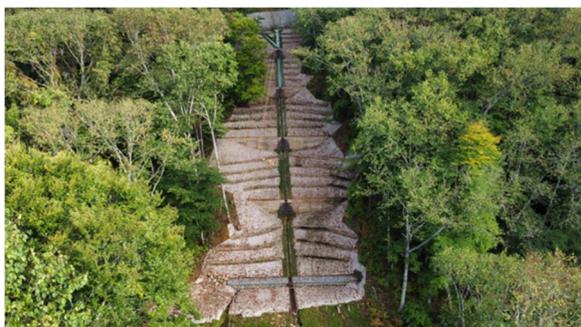
写真6 令和3年9月の山腹工

写真6と写真7は令和3年9月の植生マット施工時と約2年経過したあとの令和5年7月の写真となります。令和5年7月の写真は令和3年9月の写真に比べ緑化が進んでおり、これは種子が飛来・定着しているため、植生が回復傾向にあることが確認できます。

植生が回復した要因としては、周辺から飛来した多くの種子が植生マットの構造により捕捉され、定着・発芽したことにより工事から2年近くで植生が回復に向かっていったと考えられます。
