花崗岩真砂土における航空実播工の経年変化の追跡 ～植生と土壌の観点から～

伊那谷総合治山事業所 流域保全治山対策専門官

要旨

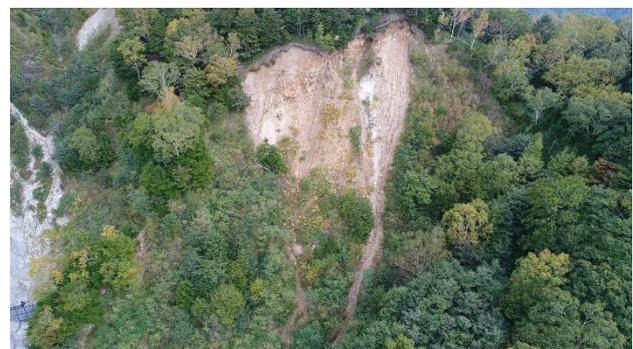
写真－6 11・12年度施工地

令和元年の裸地部分の状況

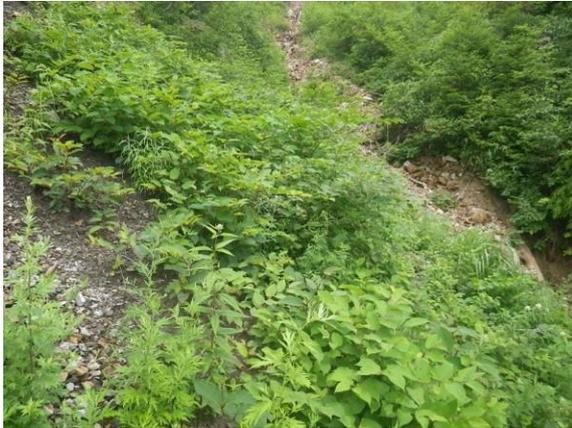
実播工に含まれていた在来種で、ヨモギやイタドリが多くの群落に見られ、特にイタドリにおいては、他の種の生育出来ない荒い礫地においても盛んに成育しています。(写真-13)

写真-13 礫の多いイタドリの群落

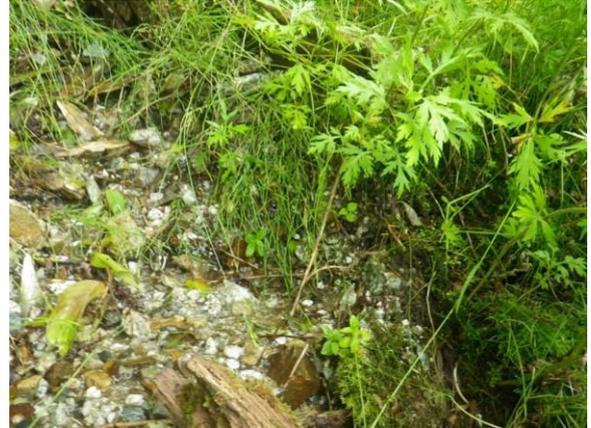
また、群落によっては、表層をコケが被覆している箇所もあり、地表の弱い水流によりミズゴケが発達しています。(写真-14)

写真-14 ミズゴケの見られる群落

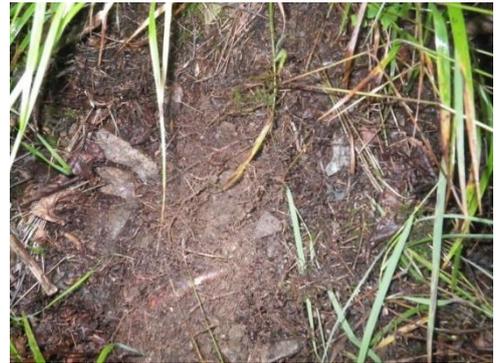
植生が成立している部分において、サンプル採取のために、表層から5 cmほどの掘削を行ったところ、どの箇所においても、僅かな植物遺体の層の下に砂質土と小さな花崗岩の岩塊が混じっており、「腐食層」と呼ばれる植物遺体の分解の進んだ栄養の豊富な土壌層を確認出来なかったところです。また、金属製の移植ごても入りにくいほど植生の根による緊縛効果は強い状況です。(写真-15)

写真-15 土壌の根による緊縛状況

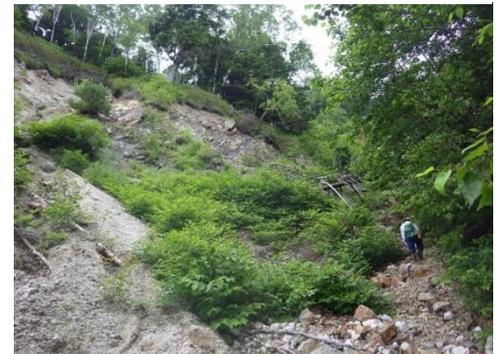
一方、崩壊の端点である傾斜の急な崖の縁においては、植生の発達は見られず、崩壊した真砂土が流出しています。そうした箇所の一部では、イタドリの群落が見られます。(写真-16)

写真-16 植生の発達が見られない崩壊地の縁とイタドリ

一方、崩壊の端点である傾斜の急な崖の縁においては、基盤材は流出し、施工の効果が見られませんが、下部からの緑化による地盤の安定が、上部に向かっての緑化に繋がっていると推測されることから、下部の早期緑化による地盤の安定が必要と考えます。

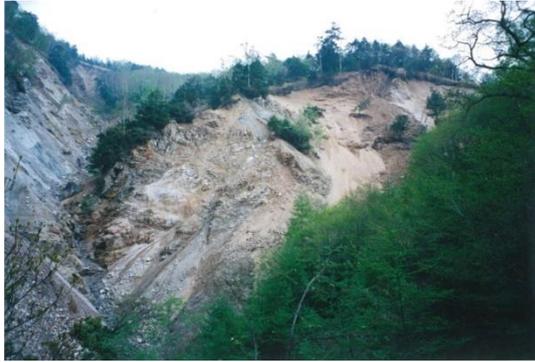
写真-17 「割沢」平成8年6月撮影

該当地域においては、航空実播工による播種で一時的に牧草群落を成立させることにより、植被による表層の土砂移動を抑え、在来草本の生育できる基盤となり、やがて在来植生が成立し、本来の森林へと遷移していくという効果を見ることが出来ます。(写真-17・18)

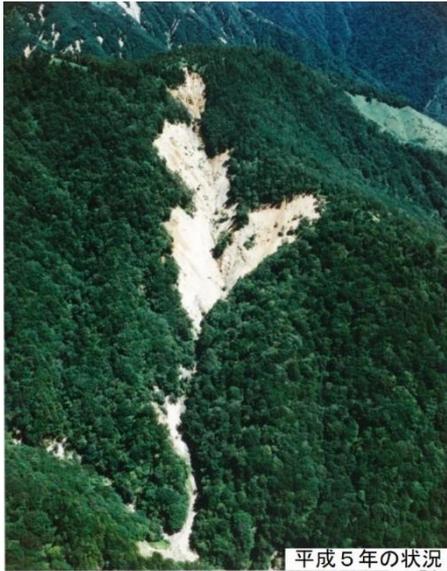
写真-19 「割沢」平成5年の状況

調査箇所は、全体的に緑化が進み崩壊地からの土砂供給は減少していると思われれます。(写真-19・20・21・22)
