自然侵入促進工による林地復旧の状況 (経過報告)

伊那谷総合治山事業所 流域保全治山対策専門官 〇宮澤 昌弘
治山技術官 津村 なおき

今回、施工から2年目の令和元年度と4年目の令和3年度に施工地の植生回復状況の調査・比較を行ったものです。

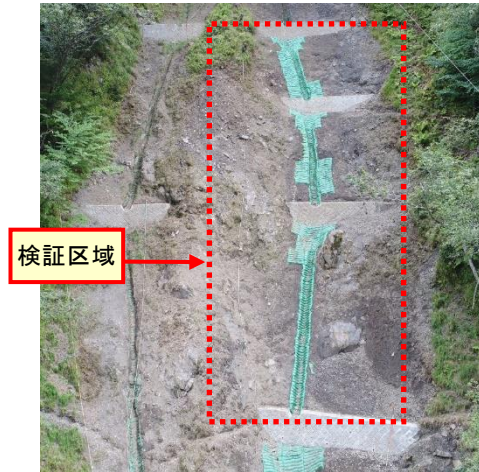
写真-1 検証地

検証区域(写真-1)は、同一斜面に2㎡から40㎡程度に区分けした6工区を設定し、各工法で使用する資材については、入手が容易で自然環境にやさしいものとして、わら・麻繊維・丸太を選定しています。

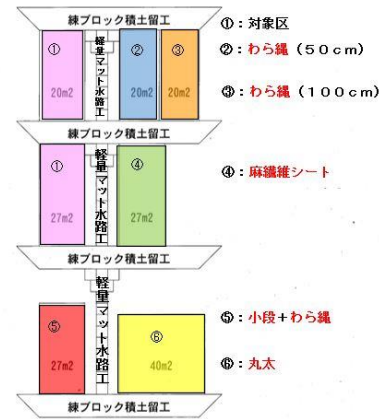
図-2 概要図

施工は検証地内に①から⑥の工法により行っています（図-2）。

- ① 第1工区は、無播種の植生基材吹付を行い、基材の流出防止として亀甲金網で被覆
- ② 第2工区は、無播種の植生基材吹付を行い、その上に直径22mmのわら縄を上下50cm間隔でアンカーピンにより固定し亀甲金網で被覆
- ③ 第3工区は、第2工区と同様の施工とし、直径22mmのわら縄を上下100cm間隔でアンカーピンにより固定し亀甲金網で被覆
- ④ 第4工区は、無播種の植生基材吹付を行い、その上に麻繊維シートをアンカーピンで固定し、亀甲金網で被覆
- ⑤ 第5工区は、上下2mの間隔で幅10cm程度の小段を切りつけ、無播種の植生基材吹付を行い、小段にわら縄をアンカーピンで固定し、亀甲金網で被覆
- ⑥ 第6工区は、上下1mの間隔で、太さ10cm程度の丸太に1m程度おきに穴を開けアンカーピンで固定し、その上に無播種の植生基材吹付を行い、亀甲金網で被覆

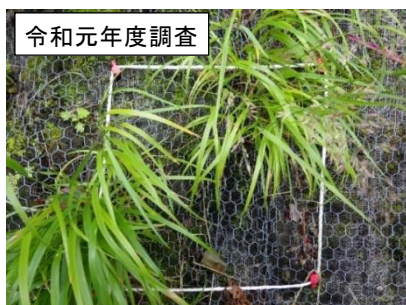
写真-2

第4工区（麻繊維）プロット

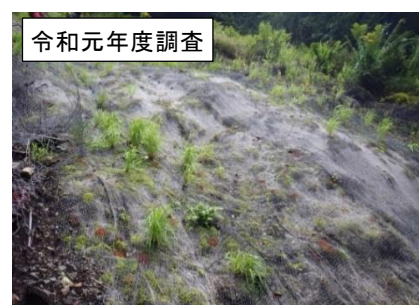
写真-3

第4工区（麻繊維）遠景

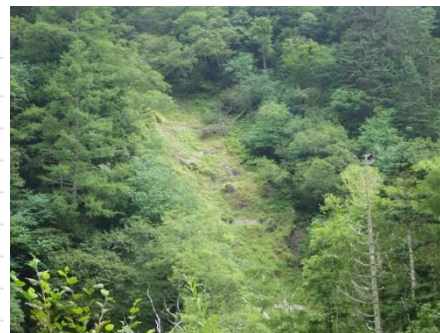
写真-25

では、周辺草地の植物としてヒメノガリヤスやヒキオコシ群落等が確認されています (表-9)。

また、周辺森林の樹木では、コメツガ、ハンノキ、カツラ、ツツジ等が確認されています (表-10)。

検証地周辺の様子

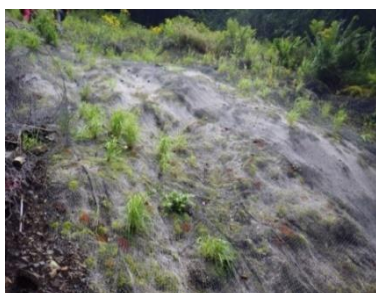
写真-26

施工から2年目で第1工区の基盤材等が流出したことで、第1工区と各工区との比較は出来ませんが、第2から第6工区の種子捕捉機能を比較すると麻繊維による種子捕捉機能を有した第4工区が、プロットや検証地への侵入種は他の工区を上回っています。

各工区の施工表面を確認すると麻繊維の表面が他の工区より湿っており、水分の保水力が高いことが確認できます。

また、第4工区と隣接する草地・森林が同一斜面で繋がっており、種子の飛来・定着条件が良いと考えられます (写真-26・27)。

令和元年度 第4工区 (麻繊維)

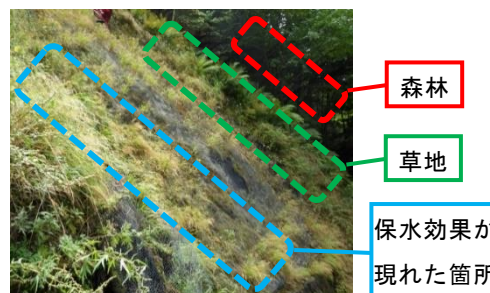
写真-27

令和3年度 第4工区 (麻繊維)

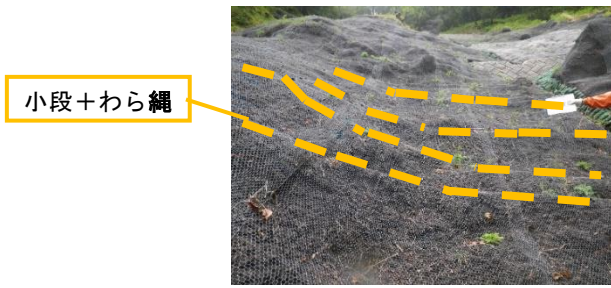
写真-28

種子捕捉に小段にわら縄を固定した第5工区については、段の部分に旺盛に生育する植生が確認されたことから、段を作ることは、種子捕捉に有効と考えます (写真-28・29)。

令和元年度 第5工区 (小段+わら縄)

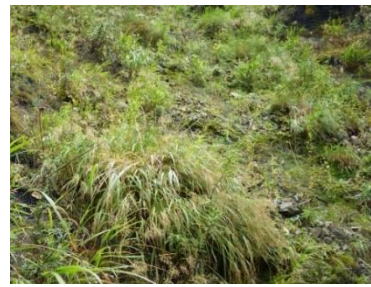
写真-29

令和3年度 第5工区 (小段+わら縄)

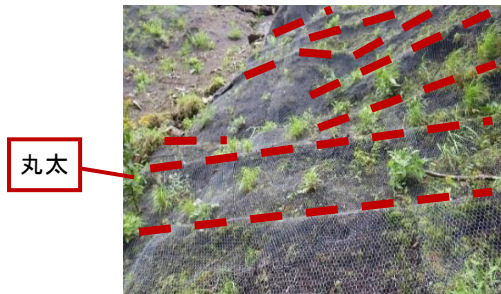
写真-30

また、丸太を使用した第6工区についても、第5工区同様に丸太の設置で出来た段の部分に沿って、個体や種子の定着が確認されています (写真-30・31)。

令和元年度 第6工区 (丸太)

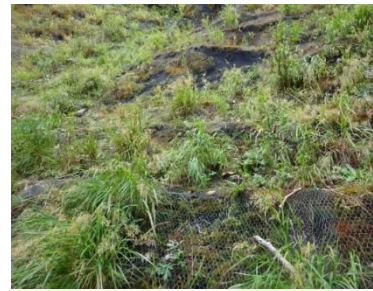
写真-31

令和3年度 第6工区 (丸太)

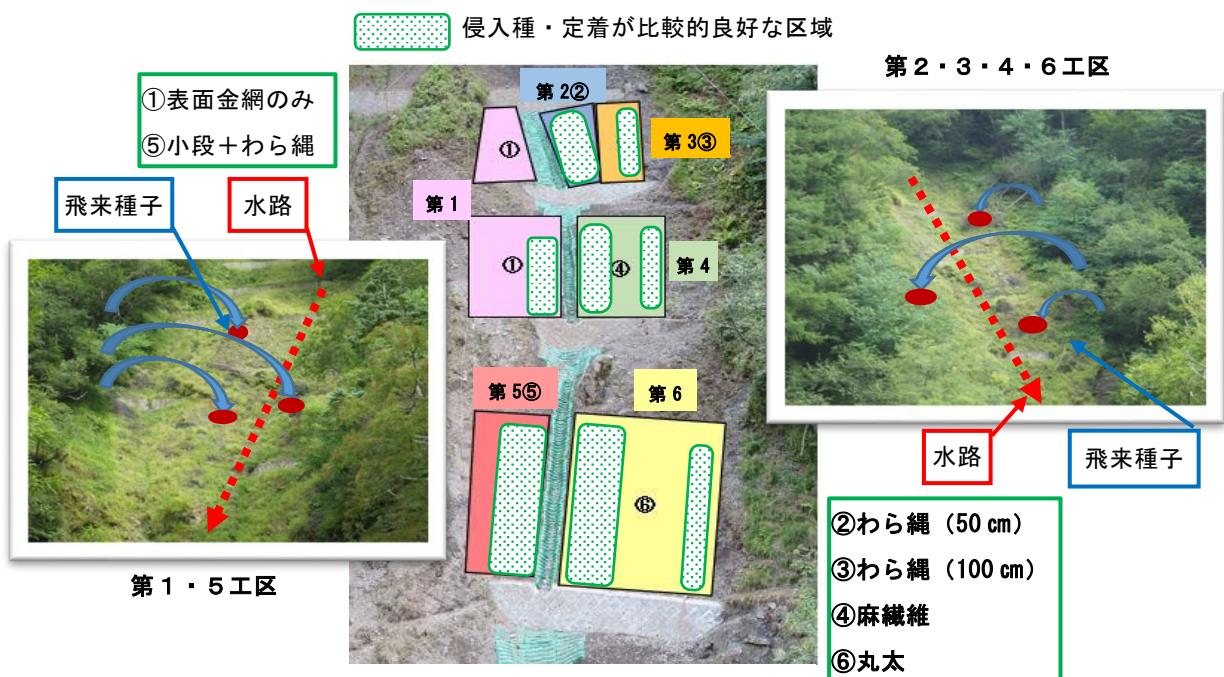
図-3 検証地の侵入種・定着状況

今回の調査で種子捕捉機能以外による侵入種・定着への効果が分かります(図-3)。

検証区域に向かって右側の草地・森林が成立する斜面は、第2・第3・第4・第6工区と同様な地形となっています。

一方、向かって左側の草地・森林が成立する斜面は、第1・第5工区と少し距離があり、草地・森林が尾根沿いに生育しています。

第1から第6工区を確認すると、検証地中央に施工された水路に沿って侵入種の定着が良好です。また、第3・第4工区に多くの侵入種が確認されましたが、隣接する草地・森林から種子が飛来しやすい環境下にあると考えられます。

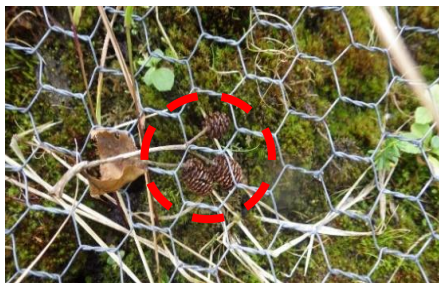
写真－32

検証地全体を通じて言えることは、吹付を行う際、飛来した種子が引っかかるように亀甲金網を張ると種子の捕捉に有効だと考えます（写真－32）。

金網に掛かったヤマハンノキの種子

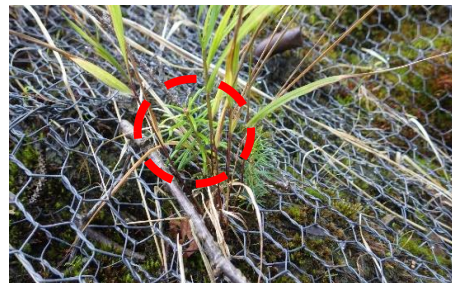
写真－33

また、侵入種の食害被害が確認されましたが、地山と金網に空間がある場所の侵入種は食害が確認されなかったことから、亀甲金網がニホンジカ等の食害防止にも有効であることが確認出来ます（写真－33）。

金網に守られたカラマツ実生
