# ドローンによるクマ剥ぎ被害木の把握 ～AI を活用した自動抽出による被害把握の省力化について～

北信森林管理署 一般職員 ○朝日 莞二  
信州大学大学院 修士2年 中川 太人  
信州大学農学部 4年 陌間 芳野

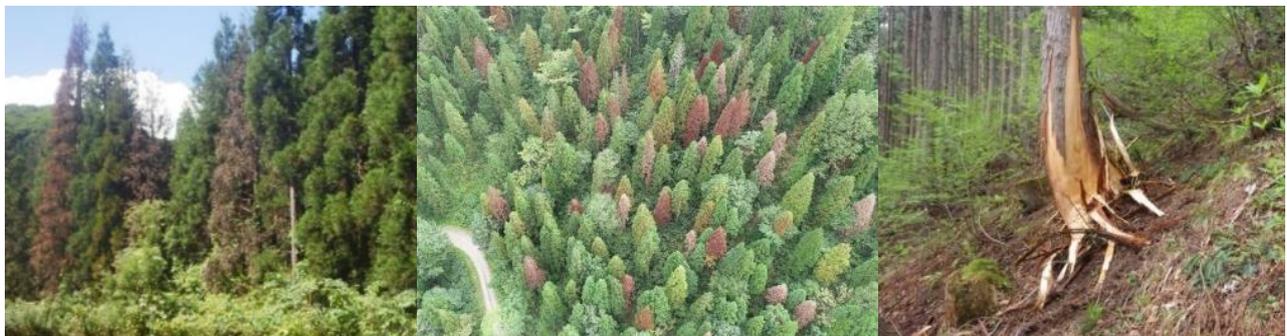
写真 1 クマ剥ぎ被害木

（左）霊仙寺山国有林 1035 く林小班（信濃町）令和 2 年 8 月 26 日林道より撮影  
（中央）黒姫山国有林 1010 ら林小班（信濃町）令和 3 年 9 月 16 日ドローン撮影  
（右）霊仙寺山国有林 1036 れ林小班（信濃町）令和 3 年 5 月 16 日撮影

クマ剥ぎは、クマが歯や爪で樹皮を剥がすことを指し、管内では特にスギに顕著に見られます。材の変色や腐朽、樹木の枯死を引き起こし、木材としての市場価格が著しく低下するため、経済損失に繋がります。業務中にクマ剥ぎ被害木が確認された小班の林地面積を集計すると、約 950 ha となりました（表 2）。管内スギ林の全面積 3,278 ha のうち、約 3 割の箇所に被害木が確認されたことになります。

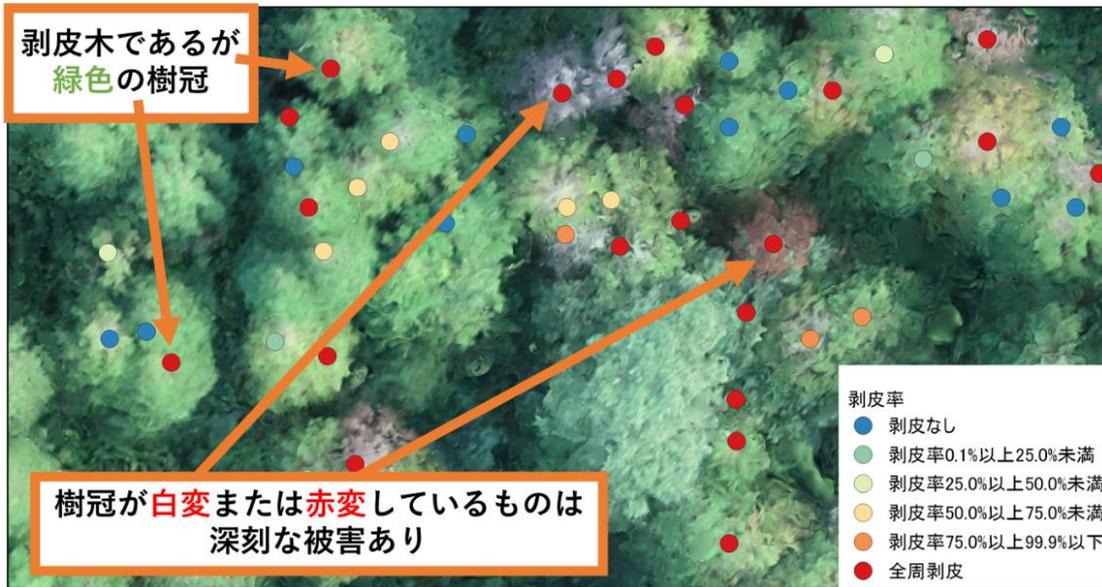
図2 ドローンによる被害木の視認性

現地調査の結果、オルソ画像上で異常木と判別できた個体は、実際に被害を受けていることが確認できました。特に、樹冠が白変または赤変している木は深刻な被害を受けていました。しかし、被害木全ての樹冠が変色しているわけではなく、被害を受けているにも関わらず健全木と樹冠の色が変わらない個体も存在しました（図2）。

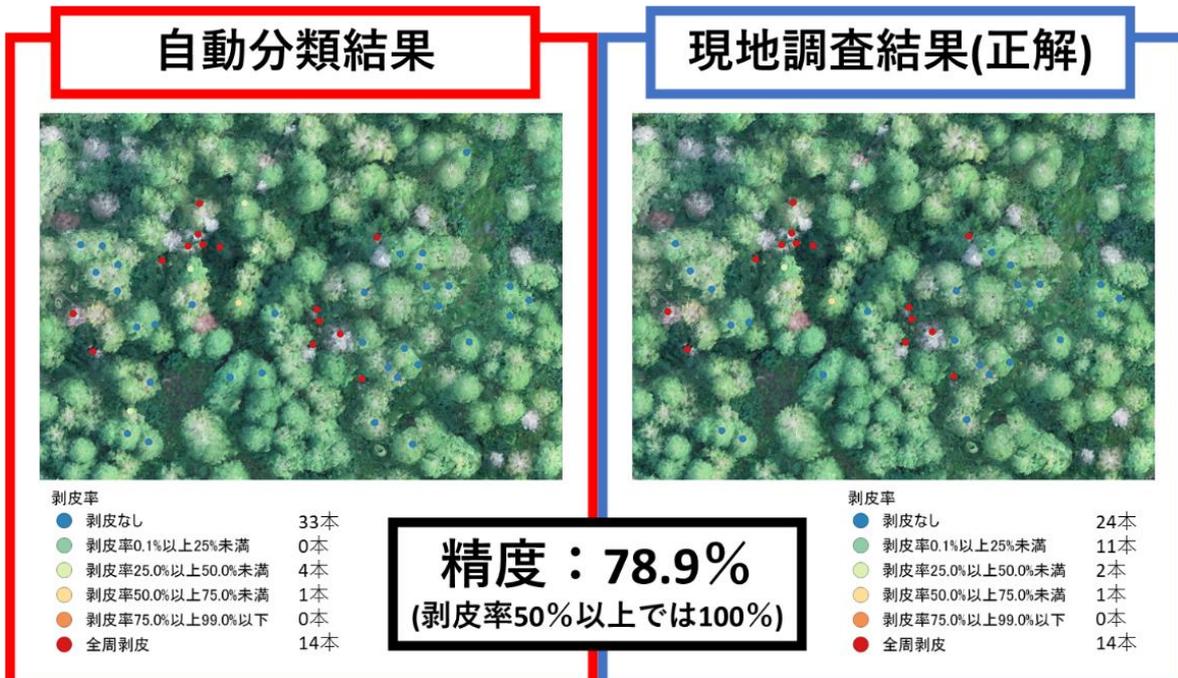
図3 自動分類結果（6段階）

6段階での自動分類結果を図3に示しました。52本中41本の立木が正しく分類され、全体の分類精度は78.9%となりました。特に剥皮率50%以上の分類では分類精度が100%となりました。

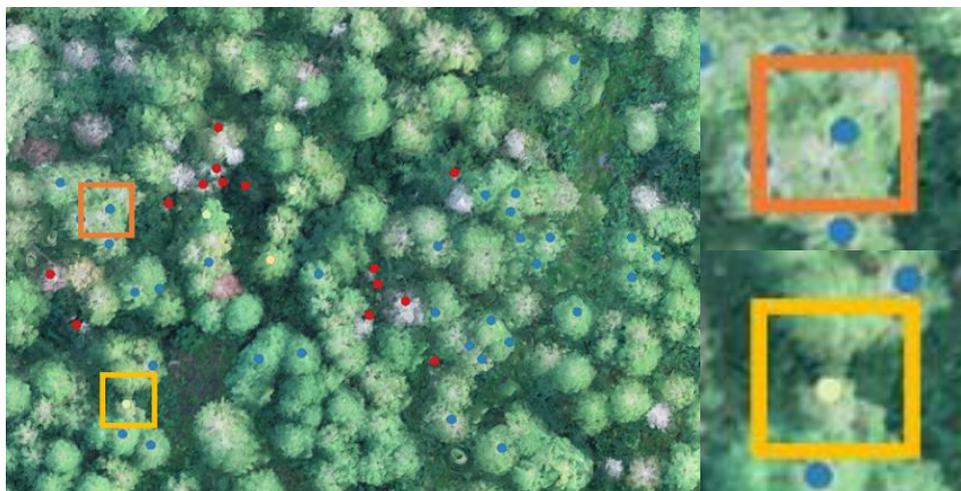
図4 誤分類立木

誤分類された立木を示しました(図4)。オレンジ色の四角のような下層植生や影を含まない明るい箇所では、健全木と判定されやすいことが分かりました。一方で、黄色の四角のような下層植生や影を多く含む暗い箇所では、被害が大きいと判定されやすいことが分かりました。このことから、樹冠サイズや周辺の立木密度が分類に影響すると考えられます。

□ : 明るい箇所 □ : 暗い箇所

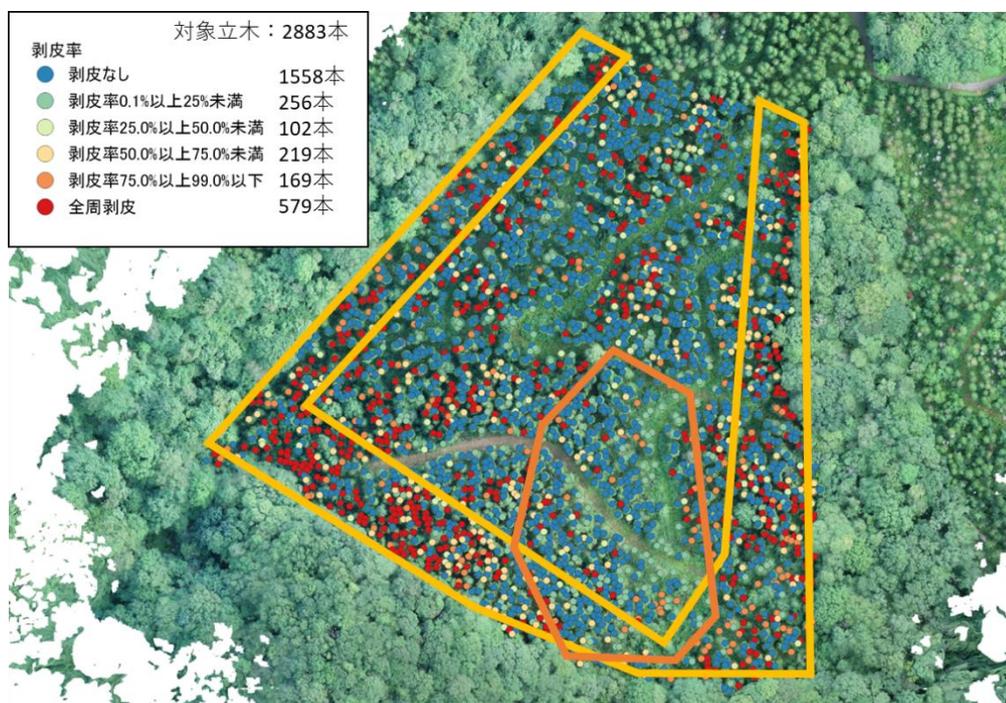
図5 剥皮状況予想(6段階)

1033 林小班の剥皮状況を6段階で予想した結果を図5に示しました。1033 林小班では現地調査を行っていないため、QGISのツールを用いて単木を抽出しました。結果として、全体の約46%に被害があると予想されました。

ただし、下層植生や影による明暗の影響を受けて、誤分類されている可能性があります。オレンジ枠で囲った部分では、他の場所に比べて影の影響が小さく、画像が明るいいため、被害が実際よりも過小評価されている可能性があります。一方、黄色枠で囲った部分には付近に広葉樹があり、影の影響が見られます。画像が暗くなるため被害が実際よりも過大評価されている可能性があります。

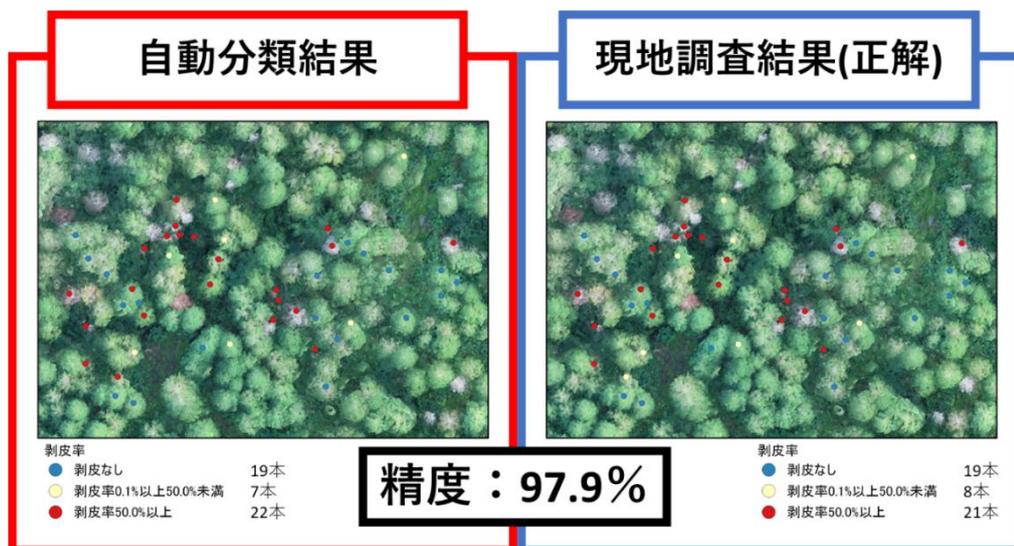
図6 自動分類結果（3段階）

3段階での自動分類結果を図6に示しました。48本中47本の立木が正しく分類され、全体の分類精度は97.9%でした。6段階と同様、下層植生や影を多く含む場合に誤って分類された立木が見られました。

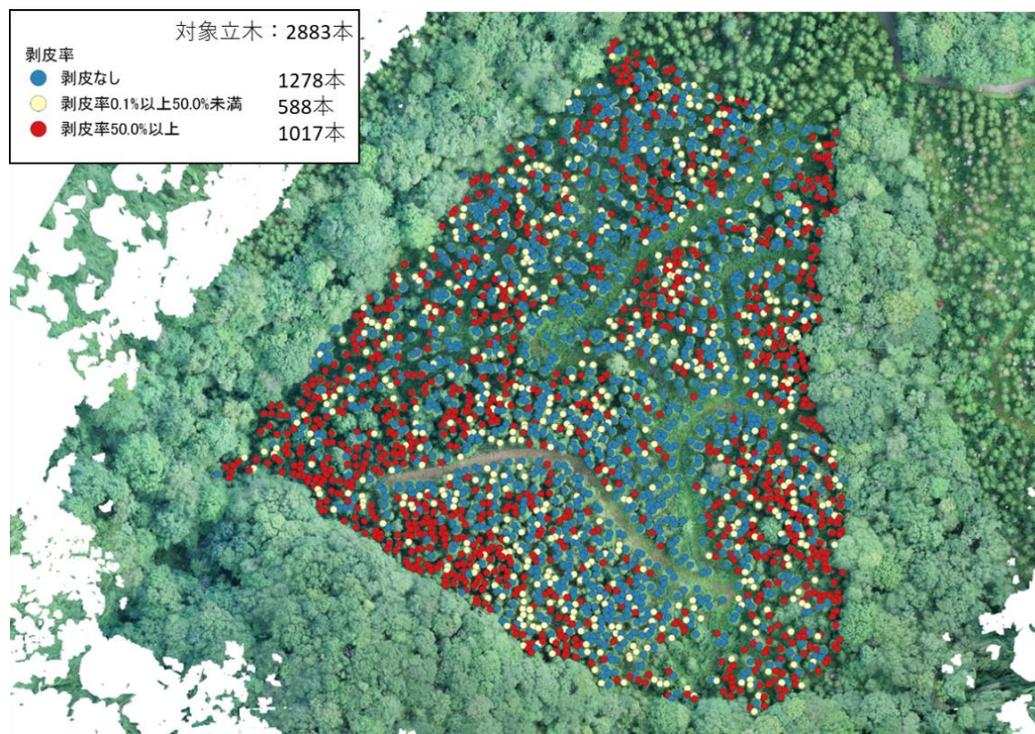
図7 剥皮状況予想（3段階）

3段階の分類で剥皮状況予想をした結果を図7に示しました。全体の約57%に被害があると予想されました。
