# 滝波谷における治山事業の取組

岐阜森林管理署 板取川治山事業所 治山技術官 加藤 肇  
株式会社中部森林技術コンサルタント 治山部長 児波 昌則

平成 30 年 7 月に発生した豪雨により、岐阜県関市板取川上流域の滝波谷で大規模崩壊地が発生しました。崩壊地の発生により土石流が発生し、下流域の観光業や漁業に大きな被害を及ぼしました。

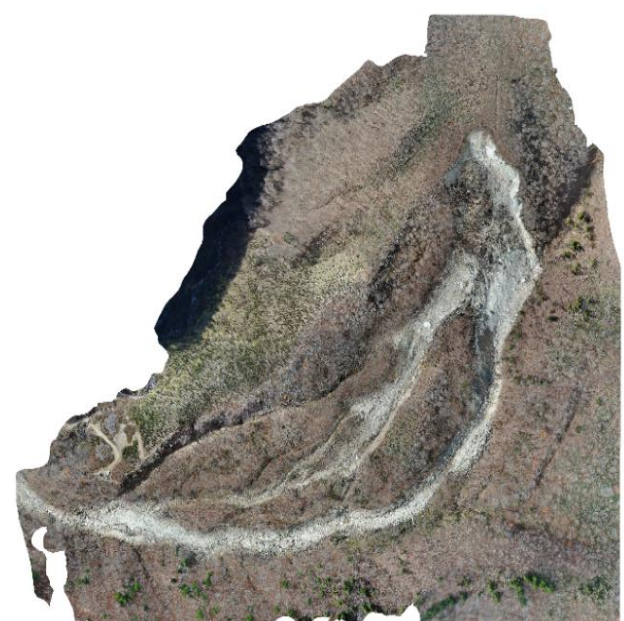
写真-1 滝波山崩壊地(オルソ化写真)

右の写真は、滝波山崩壊地をオルソデータ化したものです[写真-1]。

面積 4.19ha (長さ約 400m、幅約 100m、高低差約 300m) と中部森林管理局管内では屈指の大きさとなります。

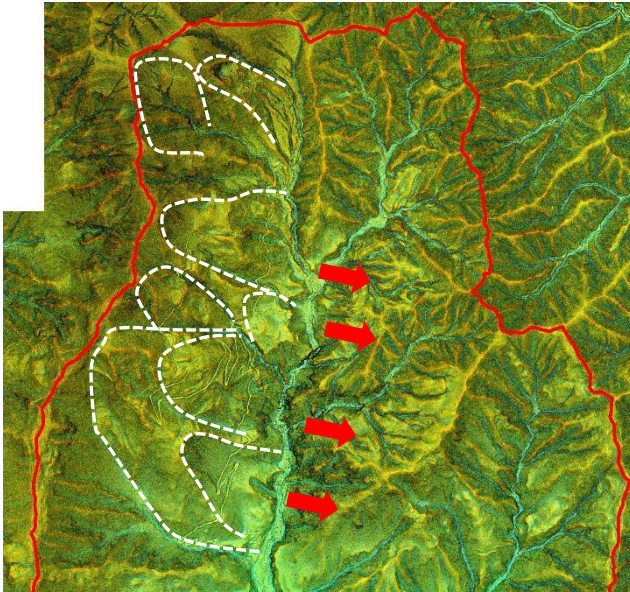
図-2 斜面変動の痕跡

航空レーザ測量により作成された滝波谷上流部の地形起伏図をみると、右岸側の斜面では大規模な斜面変動の痕跡が認められ、その影響で谷が押し出されている箇所が確認できます[図-2]。

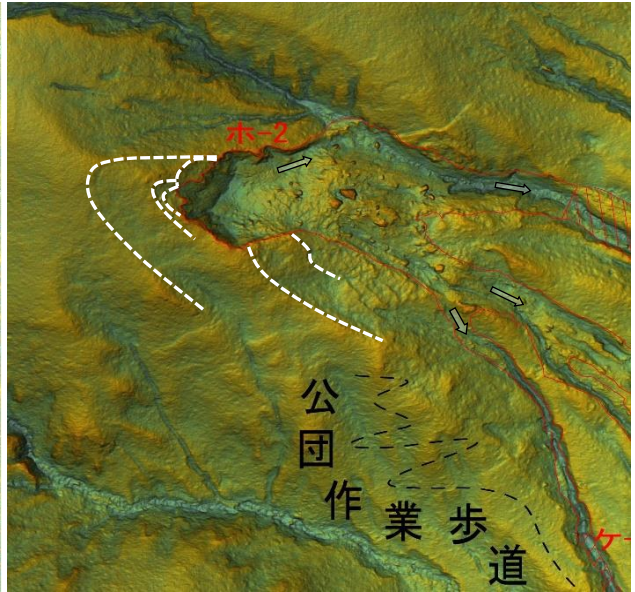
図-3 大規模な滑落崖の痕跡

地形起伏図を滝波山崩壊地に焦点をあてて拡大してみると、過去に崩壊の痕跡を示す滑落崖が数多く認められることから、これまでも大規模な土砂移動があったものと推測されます[図-3]。

これらの地形判読から滝波谷地区は過去幾度も侵食を受けた地域であり、大規模な崩壊が発生しやすい

い地形であったことが推測できます。

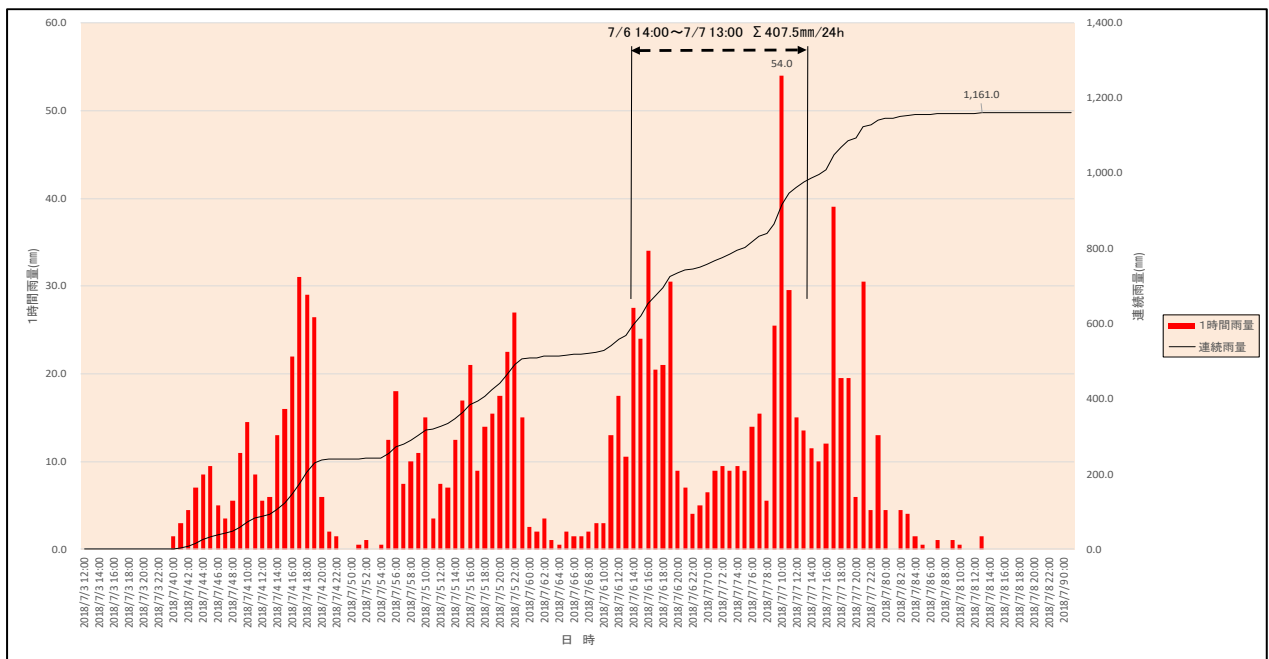
図-4 平成30年7月豪雨の降雨グラフ

次に降雨の影響について考えてみると、平成30年7月豪雨はこの地域では7月3日の23時頃に雨が降り始め、8日の14時まで降り続けています。連続雨量は1,161.0mmでこの地域の年降水量の約1/3に相当する雨量を5日間で記録したことになります。

短時間降雨としては、24時間最大雨量で407.5mmを記録しており、この地域では100年に一度あるかの雨量を記録しています[図-4]。

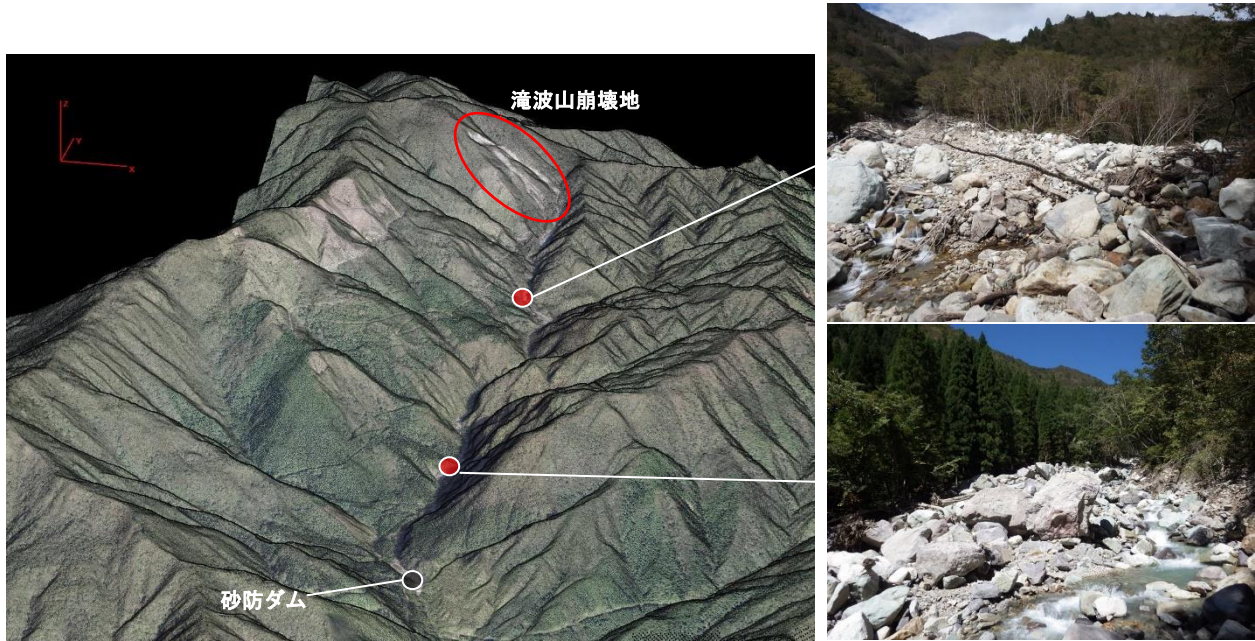
写真－2 滝波山崩壊地の土石流跡

以上の結果と現地調査による地形確認や石礫の分布状況から判断して、1,000mmを超える連続雨量に加え100年確率相当の降雨が崩壊の起因となり、上流域では崩壊地で生産された土砂が土石流となって一挙に本流を流れ下り、中流域では溪流部分にあった土砂が起源となって土石流が発生し、被害をもたらしたと考えられます[写真-2]。

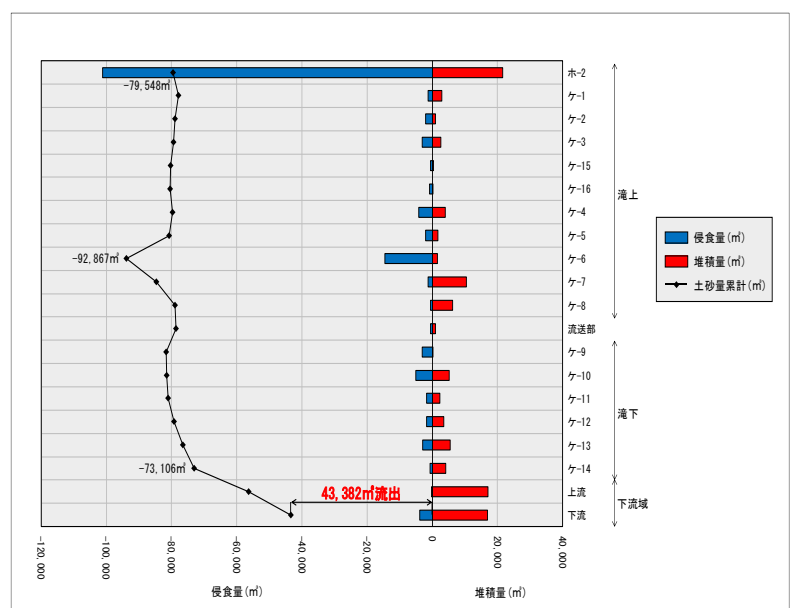
図－5 滝波谷流域における上流から下流への土砂移動量

滝波山崩壊地では、101,140 m<sup>3</sup>の土砂が生産され、21,592 m<sup>3</sup>の土砂が崩壊地内に不安定土砂として残留し、79,548 m<sup>3</sup>の土砂が土石流となって流下しました。崩壊地内の最大堆積深は 14m、最大侵食深は 21m となり、流域全体からは、

151,340 m<sup>3</sup>の土砂が生産され、7割に相当する107,958 m<sup>3</sup>の土砂が残留し、3割の43,382 m<sup>3</sup>が下流へと移動したものと推測されます[図-5]。

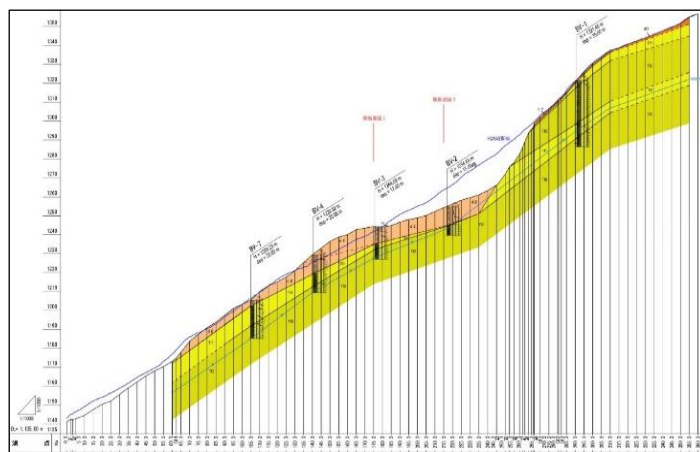
図-6 推定地質縦断面図

調査地の地質および地質構造を把握する目的から、崩壊地内で6箇所および崩壊地上部斜面で1箇所の計7箇所にて標準貫入試験を行いました。この付近の基盤岩は中生代の溶結凝灰岩で、上部には崩落した土石が10m前後の厚さで堆積しています。なお、青いラインは崩壊前の地表面になります[図-6]。

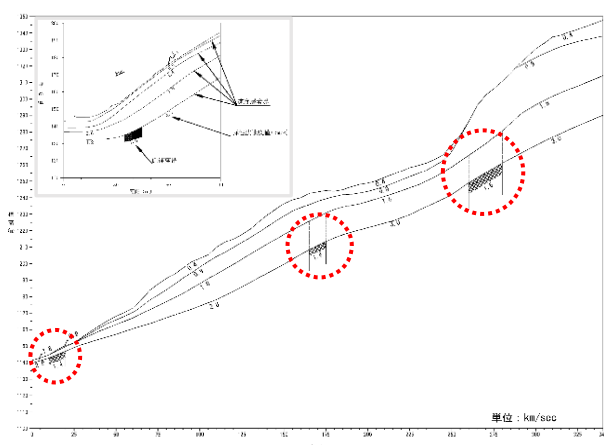
図-7 ハギトリ法解析断面図

弾性波探査は、人工的に発生させた地震波が地層境界で屈折して戻ってきた屈折波から、地下の速度構造を求める探査方法です。弾性波探査の解析方法には、「ハギトリ法」と「トモグラフィ法」の2つの解析方法があります。数字は速度を表し単位はkm/秒になります。ハギトリ法では、下へ行くほど硬い岩盤となることが分かり、3地点で脆弱な地層が確認できます[図-7]。

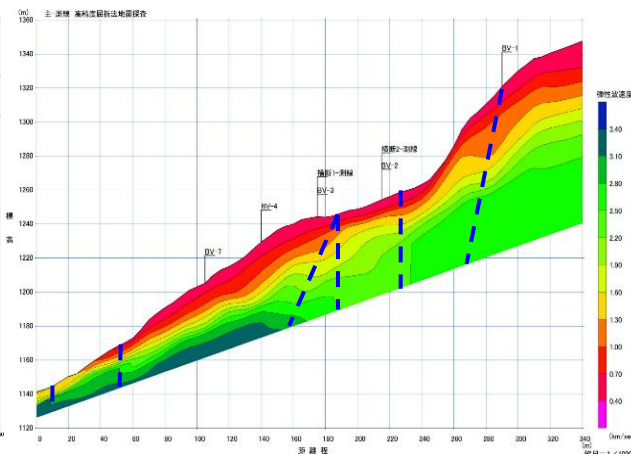
図-8 トモグラフィ法解析断面図

トモグラフィ法解析では、硬い岩盤の下に隠れている脆い層を見つけることができ、弾性波速度が早ければ青色に近づき硬い層であり、遅ければ赤色に近づき脆い層であることが分かります。破線で示す6地点で低速度帯が認められます[図-8]。

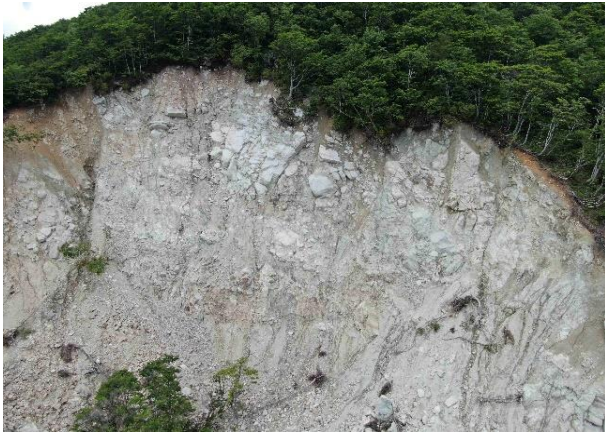
写真-3 滝波山崩壊地の最上部

滝波山崩壊地の最上部の崖面は硬そうな岩盤に見えますが、トモグラフィ法の解析結果ではこの下に脆い岩盤が隠れている疑いがあります[写真-3]。

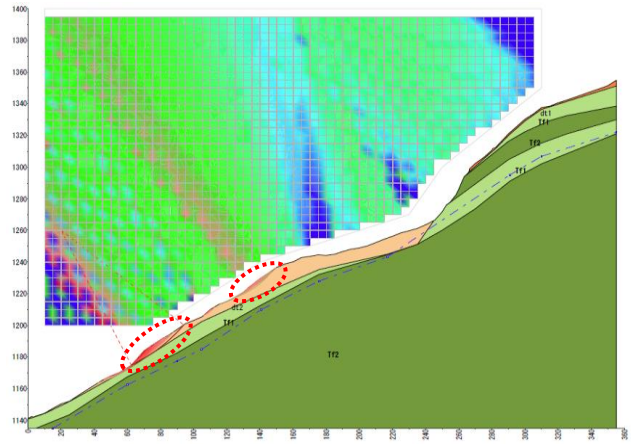
図-9 繰返し円弧法による安全率

図の中の楕円で囲まれた部分は、斜面の安全率が1.0未満となり崩れやすい箇所であることが分かりました[図-9]。
