雪崩多発森林への独立基礎型流木捕捉工の設置について

中部森林管理局 富山森林管理署 一般職員 ○白井 朋香
森林情報管理官 祐成 亮一

独立基礎型流木捕捉工（以下「補足工」という。）の継続的なモニタリング調査を実施し、流木捕捉効果を検証しました。その結果、機能面と維持管理面における実効性の確認ができた一方で、改善点も明らかとなりました。

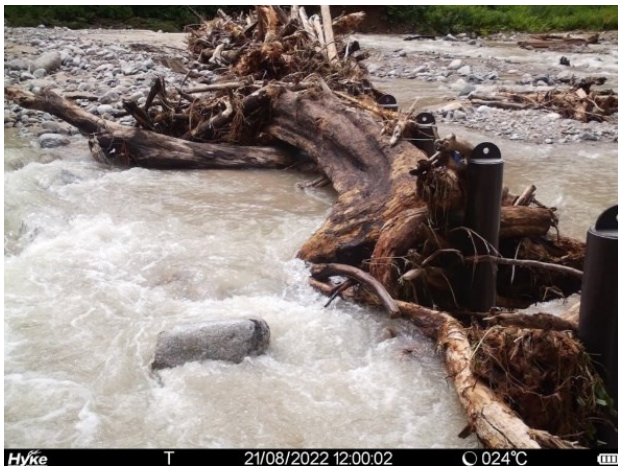
(写真2：流木捕捉状況)

令和4年8月20日に最大時間雨量49.0mm、連続雨量130.0mmの降雨が発生し（図6）、大径木を含む102tの流木が捕捉されました（写真2）。また、流木を捕捉したことによりスリットが閉塞したため、土砂が堆積するという現象も確認されました。スリット背面に流木や土砂が堆積している状態では流木捕捉機能が低下することが想定されたため、メンテナンスとして流木の撤去と河床整理を行いました。

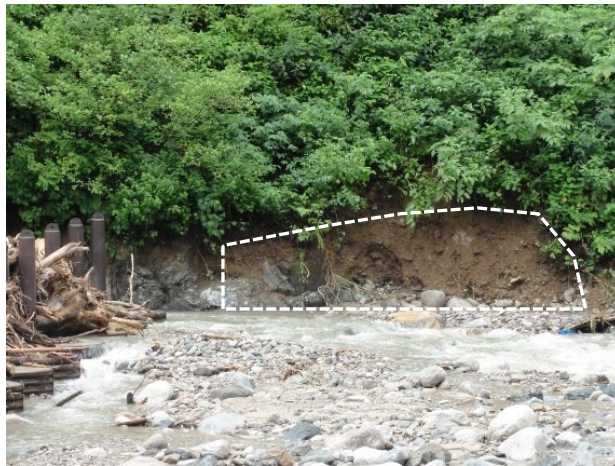
(写真3：左岸側の溪岸侵食)

土砂の堆積については主に流路中央部に見られ、流れが左右に分かれたことから、兩岸ともに侵食が発生しました（写真3）。今後も同様の現象が起こることを危惧し、侵食を受けた溪岸部は現場にある大転石を用いた護岸工の設置により復旧しました（写真4）。流木の処分に要した費用は246.6万円、河床整理（46.5時間）の直接工事費は55.5万円でした。

一方で、流木の捕捉に伴い流路が変化することで溪岸侵食が発生しました。この現象は東又谷特有のものではなく、他の現場においても起こり得る現象であることから、溪岸侵食を防止するために護岸工を設置することの重要性が明らかとなったといえます。

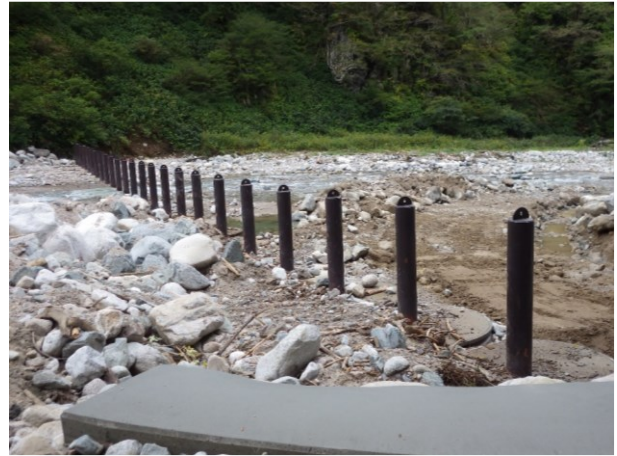
(写真5：流木撤去後の周辺状況)

メンテナンスが完了した後に捕捉工の破損状況等を目視で確認したところ、基礎、上部鋼管ともに流木捕捉に伴う破損・傾斜は見られず、河床の洗掘も少量でした（写真5）。

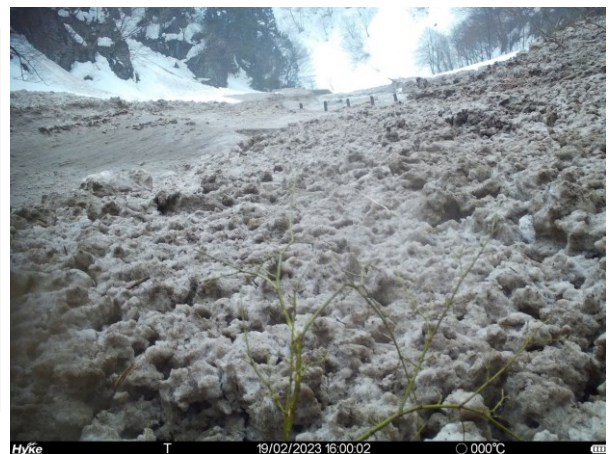
(写真6：雪崩の様子)

令和5年2月19日に約9℃と季節外れの暖気と最大時間雨量5.5mmの降雨が観測されました(図7)。その際に捕捉工より上流の支流で大規模な雪崩が発生し、捕捉工を直撃しました(写真6)。雪解け後に捕捉工を点検したところ、基礎については鞘管を含め損傷は見られませんでした。流路中央部に位置する捕捉工の上部鋼管7本に傾斜が確認されました(写真7)。

雪崩の発生原因として、季節外れの暖気と降雨による積雪加重の増加が考えられます。東又谷において、雪崩は毎年のように支流で発生していますが、例年であれば本流に到達した時点で停止します。一方、令和5年に発生した雪崩については通常よりも規模が大きかったことが想定され、本流に沿ってさらに流下し、捕捉工まで到達しました。雪崩の衝撃により上部鋼管が破損・傾斜したことを踏まえると、雪崩が発

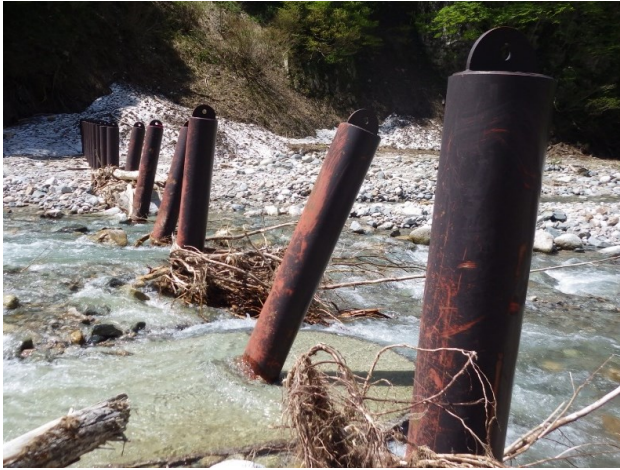
(写真7：捕捉工の破損状況)

ガイドラインでは補修方法を検討する際に捕捉工の損傷レベルを判定し、その結果を基に判断することとされています。そのためモニタリング調査の有識者による現地検討会を開催し、上部鋼管のへこみ・たわみ、その他施設の破損状況を調査しました。その結果、傾斜していた7本のうち5本について、キャッピングモルタルの破損が確認されたとともに、上部鋼管のへこみ・たわみが補修を必要とする基準を上回ったため、新材材と取り替えることとなりました。加えて新材材については、雪崩を含む想定外の加重により再度損傷を受けないよう、CFT (Concrete Filled steel Tube) 構造化(鋼管内部にコンクリートを充填する補強方法で、従来の透過型ダムを補強する際に用いられているもの)を試験的に実施することとなりました(写真8)。

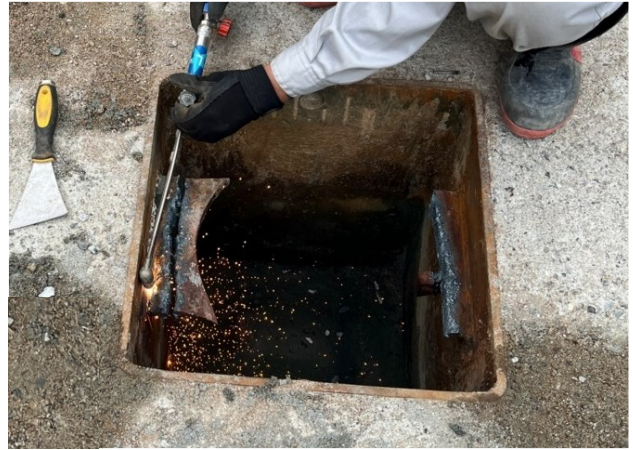
(写真9：CFT構造化の様子)

以上の補修と併せて工程調査を行い、各工程で必要となった1基当たりの人工と時間を算出しました。工程はいずれも2～3人で実施することができ、1基を補修するために必要な時間は最大90分という結果が得られました(図8)。しかし、鞘管内部の補助部材が変形し上部鋼管に食い込んでいた場合には鋼管を引き抜くことが困難であったため、補助部材の撤去が必要となりました(写真9)。この工程は18分と、補修作業の中で最も時間を要しました。

捕捉工の補修については、変形の程度によって補助部材が鋼管を取り替える際の妨げとなりました。そのような場合には補助部材を撤去しても問題はなく、撤去後の再設置は現場溶接によって行われるため、強度の観点から必要性が低いと考えられます。工程調査によると補助部材の撤去は最も時間を要する工程であったことから、補修作業を進める上で障害となることが分かります。ただし、補修は損傷を受けた捕捉工に限定した実施が可能であり、1基を補修するために必要な時間は最大でも90分と、かなり短時間で補修作業を終えられたため効率的であったといえます。

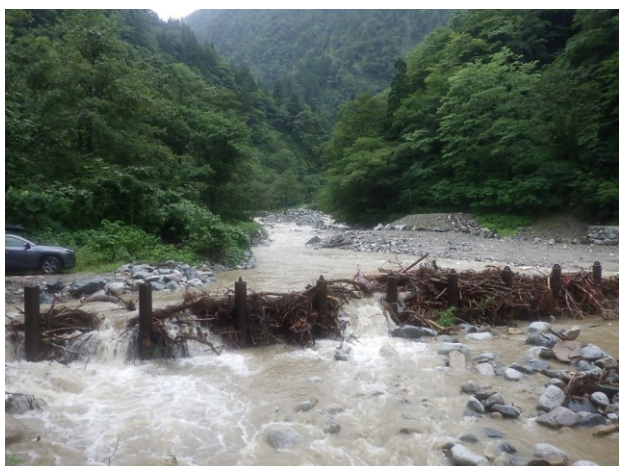
(写真10: 令和7年の流木捕捉状況)

雪崩により損傷した捕捉工を復旧するため、鋼管の取替えだけでなくCFT構造化による補強を実施しました。補修後の状況として、令和7年度には雪崩が捕捉工に直撃することはなく、降雨についても数次にわたる時間雨量20mm程度が発生したのみでした。捕捉された流木量は約24tと(写真10)、令和4年8月20日の豪雨時と比較して少量であり、捕捉工の損傷も確認されませんでした。しかし、捕捉工と補修作業のいずれに関してもいまだ事例が少ないため、流木捕捉状況や雪崩等による捕捉工の被害状況については情報が十分とは言えません。

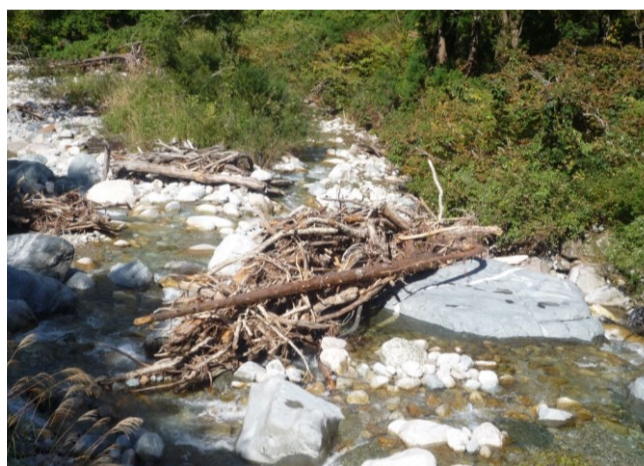
(写真11: 上流の枯損木堆積状況)

東又谷においては捕捉工の上流に枯損木の堆積が確認されており(写真11)、また東又谷の他にも当署管内には流木が発生する恐れのある場所が存在しているというのが現状です。そのため、これまで下流域における被害報告は聞いておりませんが、今後も検証を継続し流木対策を推進していきたいと思えます。
