現場出張時における公用車事故について ～林道等で発生した事故の分析及び対策の検討～

国立研究開発法人森林研究・整備機構 森林整備センター

中部整備局 津水源林整備事務所 収穫係主任 ○今泉 早貴

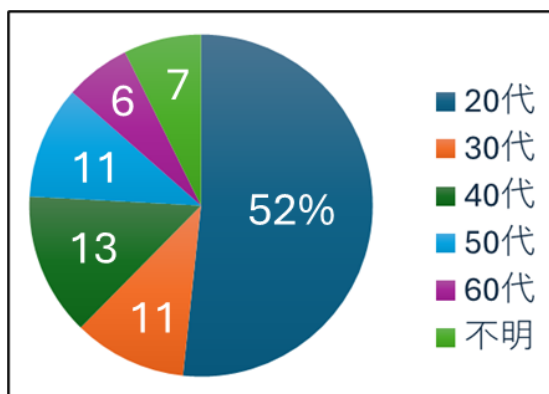
図3 年代別事故件数割合

事故を発生させた運転者の年代(図3)、及び森林整備センター職員の年代割合(図4)を示す。事故全体において運転者は20代(職員数のうち24%)が52%を占めていた。このことから20代の職員は事故を起こしやすいといえる。その理由として、20代職員は経験値が少なく運転技術が未熟な一方で、現場出張及び運転の機会が多いことが挙げられる。

若手職員の事故が多く、同一職員が複数回事故を発生させていたが、これはこの層の経験値の少なさ及び運転技術の未熟さが原因と推測され、走行時の危険予知能力の向上及び運転技術の上達が事故減に寄与すると考えられる。よって林道等を走行する際の注意点をまとめた安全運転マニュアルの配布及び、車幅や車両前後の間隔をつかむ練習、バック及び切り返しの練習といった運転トレーニングの実施は事故減に効果が期待できると考えられる。

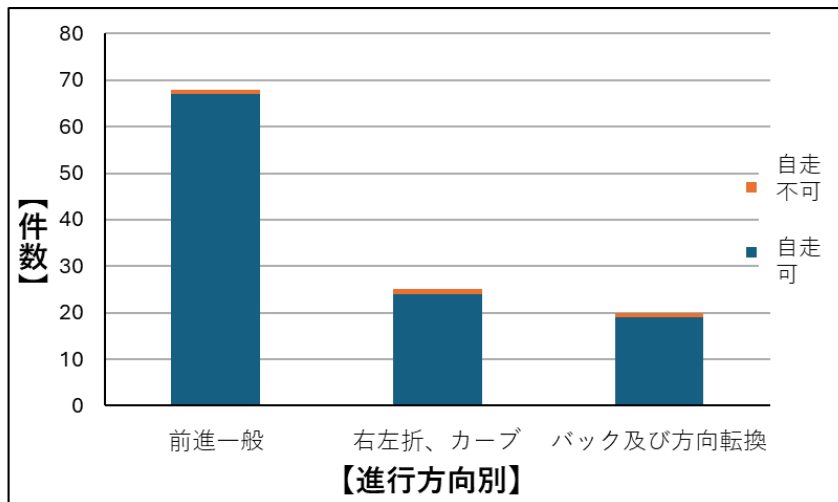
(図5：進行方向別 事故件数)

前進一般が60%、右左折及びカーブが22%、バック及び方向転換が18%であった(図5)。全走行時間において各進行方向への走行時間が占める割合を考えると、バック及び方向転換は事故発生リスクが高いと考えられる。

バック及び方向転換はリスクが高かったことから、この際は誘導者をつけ、路上物及び周囲の状況に注意を払うという基本的な注意事項の徹底が重要である。

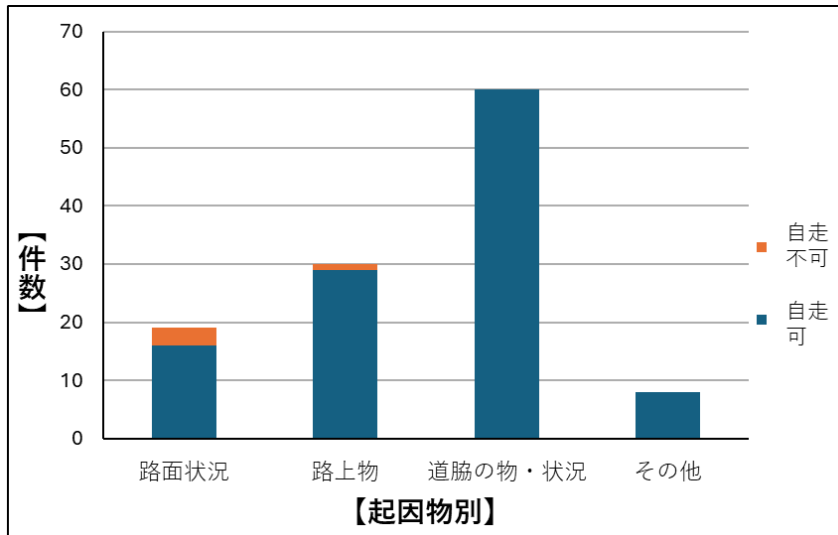
(図6：起因物別 事故件数)

道脇の物・状況が51%、路上物が26%、路面状況が16%であった(図6)。自力走行不可となった事故は、路面状況及び路上物により発生していた。

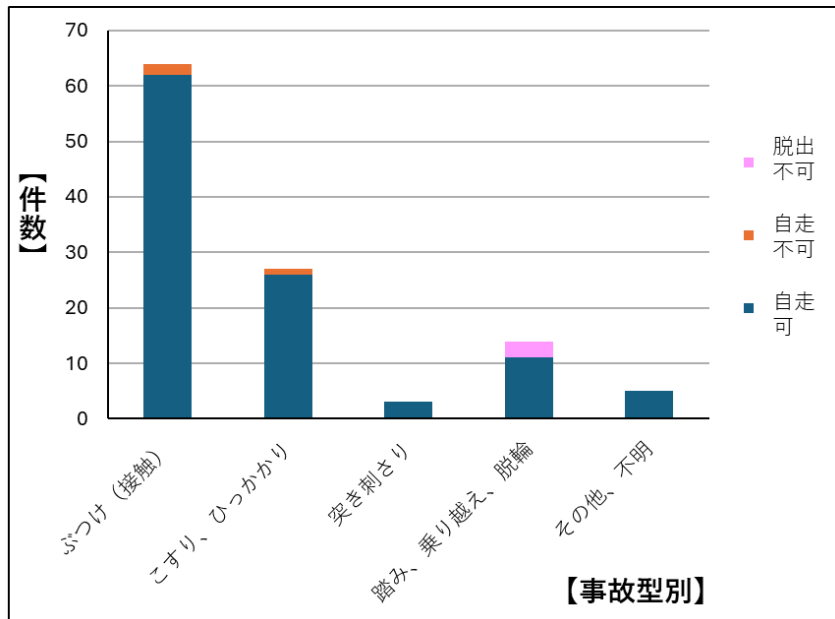
(図7：事故型別 事故件数)

ぶつつけが57%、こすり・ひっかかりが24%、踏み・乗り越え・脱輪が12%であった（図7）。脱出不可の事故3件はすべて、踏み・乗り越え・脱輪により発生していた。

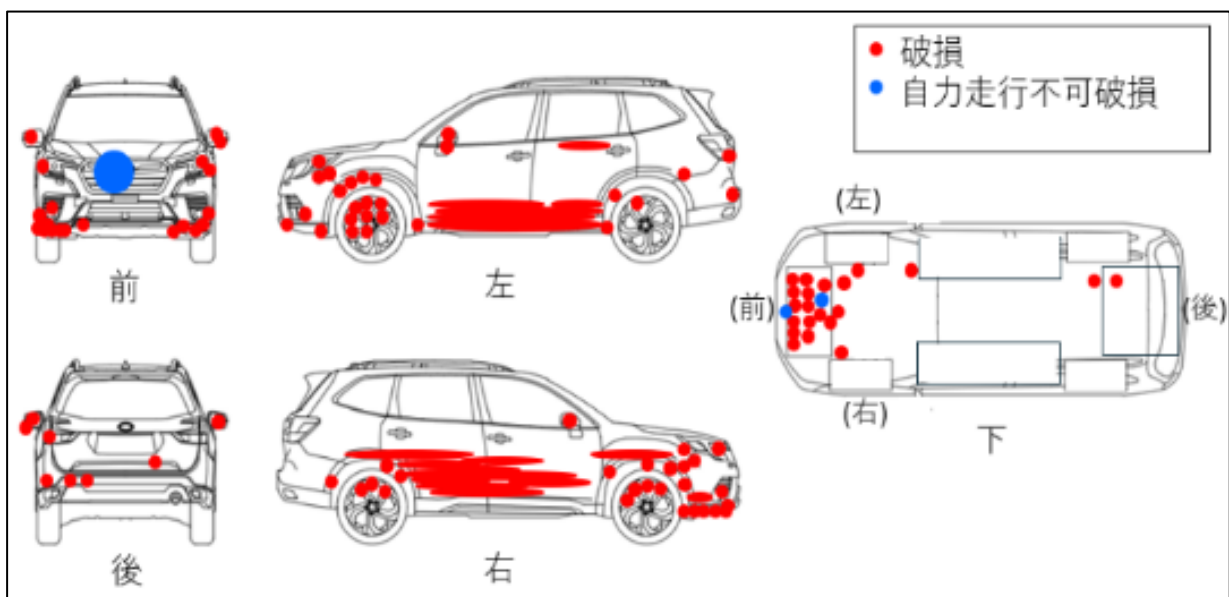
(図8：林道等事故における破損部位)

破損部位について示す（図8）[6]。フロントバンパーの角に破損が多く、タイヤについては左前輪に8件と集中していた。道脇の物により車体側面をこする事故は多いが、これは走行に支障が出る破損ではなかった。一方で車体下部を破損すると走行不可となる場合が出てきており、自力走行不可とならないためには、大きな破損を避けること、路面状況及び路上物に注意を払い、車体下部の破損を避けることが重要と考えられる。

事故の起因物は道脇の物・状況が多く、自力脱出不可は脱輪によるものであった。これらの事故を防止するには、左右の物に接触したり踏み越えたりすることがないように、運転手が車幅感覚を身につける必要がある。そのためには運転トレーニングの実施、及び助手席同乗者による積極的な介助は効果的と考えられる。加えて、特に左前輪の破損が多かったことから、コーナーポールの使用は車幅感覚の把握を補助し、事故減に効果が期待できると考えられる。

走行不可となった事故は車体下部の破損によることが多かったことから、走行時は路面状況に注意を払い、凹凸部では十分に減速すること、路上物はこまめに除去することといった、基本的な注意事項を徹底することが重要である。加えて最低地上高の高い車種を選択することも、車体下部の破損減に効果があると考えられる。
