御嶽山噴火災害からの経過と対応

木曽森林管理署 治山グループ 治山技術官 ○ 小瀬木 文武
総括治山技術官 梅田 英孝

平成26年9月27日午前11時52分、死者58名、行方不明5名の戦後最悪といわれる御嶽山噴火災害が発生しました。この噴火災害では、中部森林管理局および関係森林管理署が一体となって二次災害防止等に対応してきました。

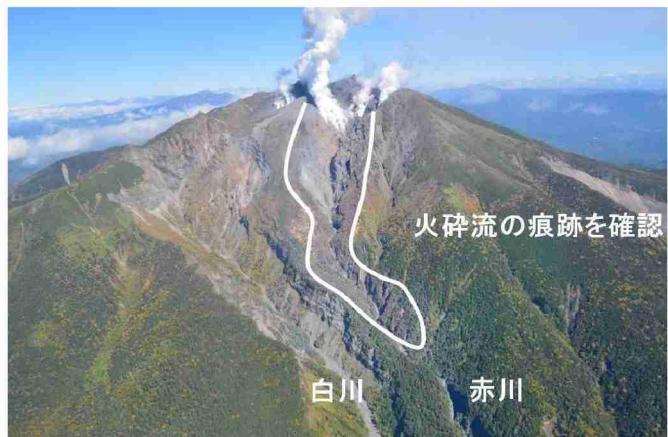
写真-2

9月28日（日）は、木曽地方事務所および長野県木曽建設事務所と合同でヘリコプターによる上空からの被害調査を実施し、赤川に火碎流の痕跡を確認しました。

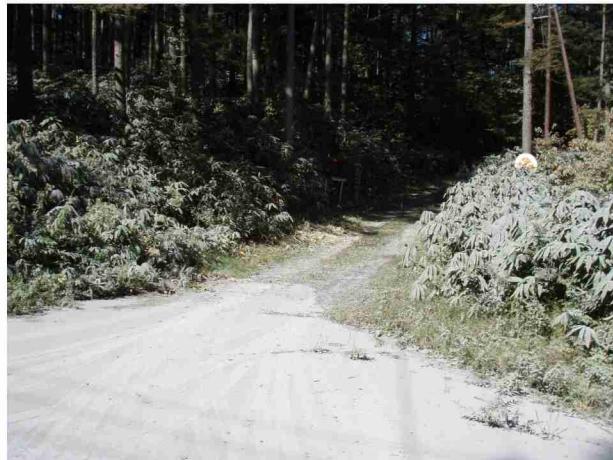
9月29日（月）は、全職員を招集し噴火の状況および安全対策等について周知を行うとともに、噴石、降灰調査の実施方法等の説明を行い、調査を実施しました。その結果、王滝村および木曽町地内においては噴石は確認されず、降灰もうっすら程度であること（写真-3）、王滝川へ火山灰を含んだ濁流の流入（写真-4）を確認しました。

写真-3（黒沢御岳国有林唐沢林道入口付近）

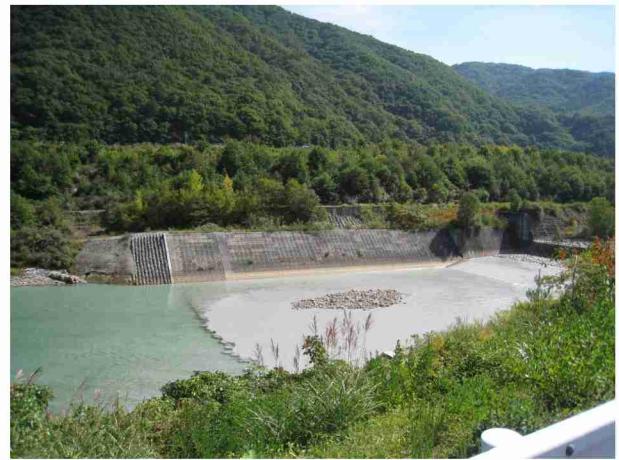
写真-4（王滝村松原スポーツ公園付近）

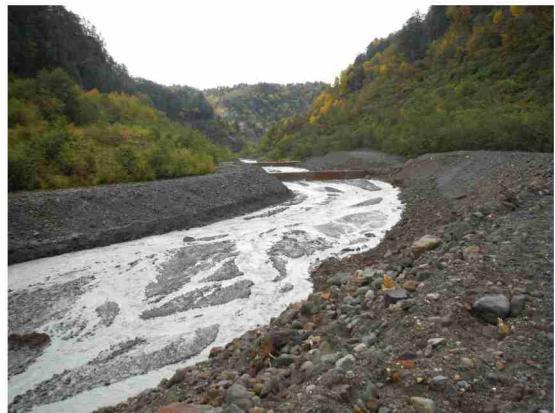
しかし、噴火に伴い火山灰を含んだ土石流が発生し、不安定な状態で河床に堆積し下流域へ流出する懸念があったため、濁川流域の既設谷止工に堆積した土石を除石し約47,000m³の容量を確保しました。（写真-6） この作業は10月1日から31日まで行い、本作業にはバックホウ等の重機延べ46台（写真-7）、オペレーター等延べ257人が従事しました。また、不安定な堆積土石の流路を固

写真-6（除石完了下流方向）

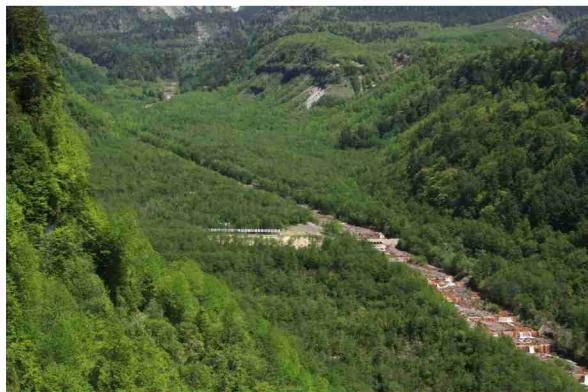
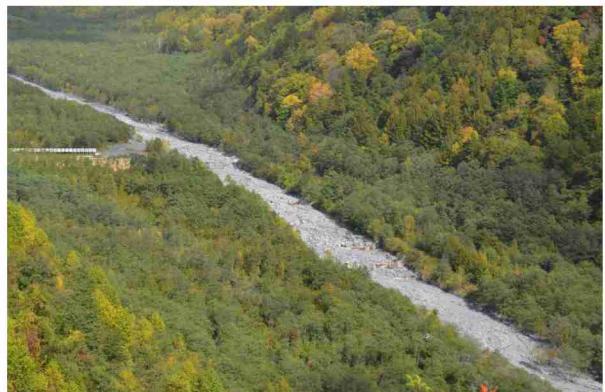
幕岩展望台からの遠望（写真-9・10）では、火山灰混じりの土石流が発生した状況、土石が堆積し川幅が広がっていることが確認できます。

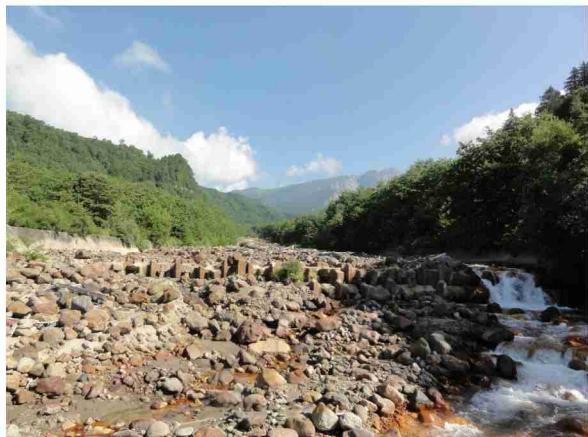
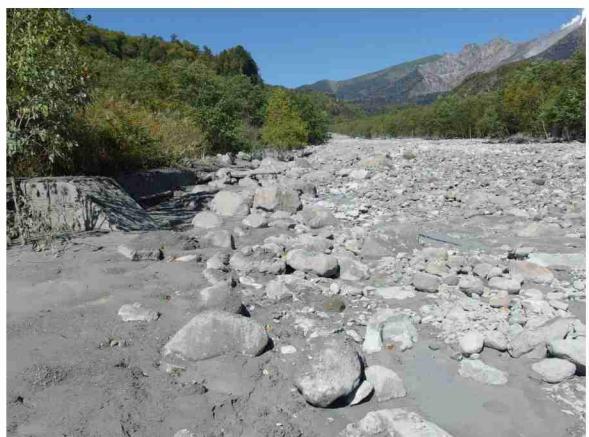
洗い越し上流（写真-11・12）および洗い越し下流（写真-13・14）では、土石流発生前は既設治山ダム群により安定した渓床が形成されていましたが、土石流はこれらにより減勢され流下した土石の一部は捕捉され、治山ダム群の効果が発現されていることが確認できます。

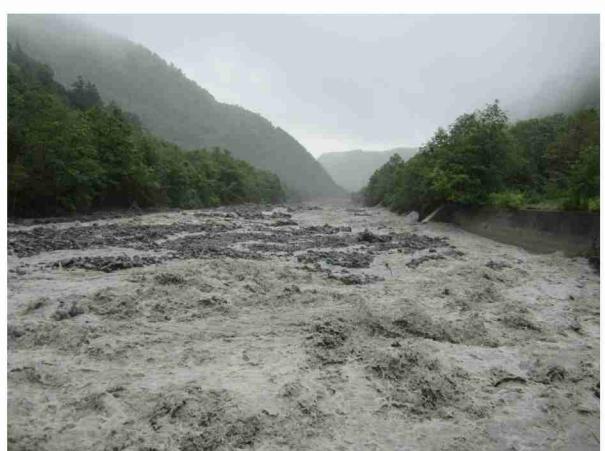
写真-15（平成27年7月23日）

噴火後、降雨の度に濁川は写真のような状況でした。しかし、噴火後2年以上が経過する現在でも降雨の度に増水し、火山灰を含んだ濁流は噴火当時とほぼ同じような状態で流下していきます。

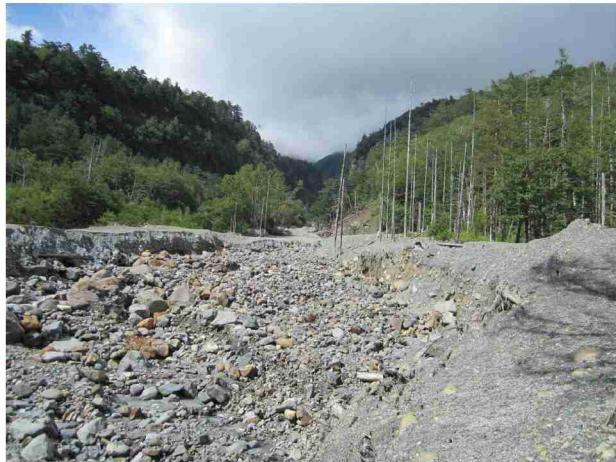
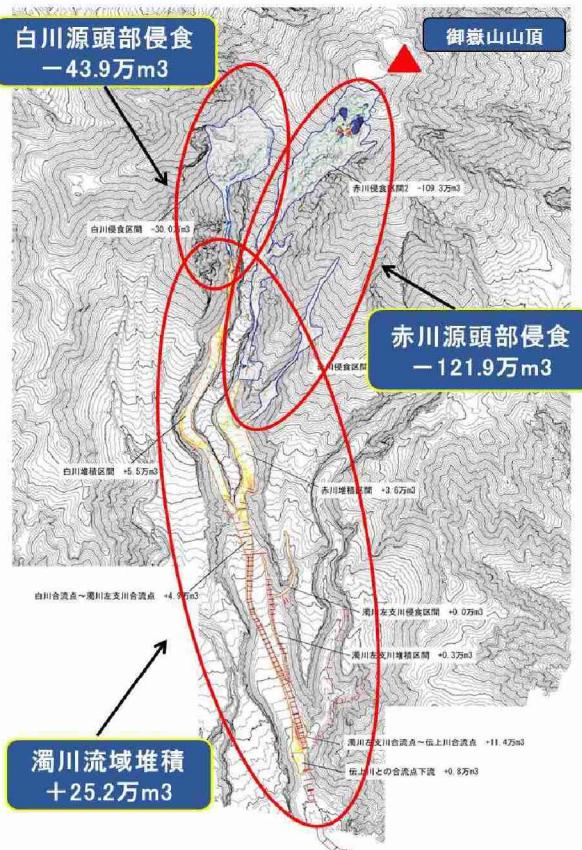
平成28年度に実施した濁川周辺の航空レーザー測量と平成21年度の調査結果を比較すると、現段階では解析の途中のため概算ではありますが、赤川・白川流域の源頭部付近では約166万m³の侵食が見られます。一方、濁川流域では約25万m³が堆積していると推測され、既設治山ダム群が土石を捕捉していることが確認できます。
