治山事業による濁水発生低減効果について

～板取川地区民有林直轄治山事業地（海ノ溝谷流域）においての中間報告～

岐阜森林管理署 板取川治山事業所 治山技術官 ○ 乾 裕太
株式会社中部森林技術コンサルタント 統括部長 ○ 兼松 和重

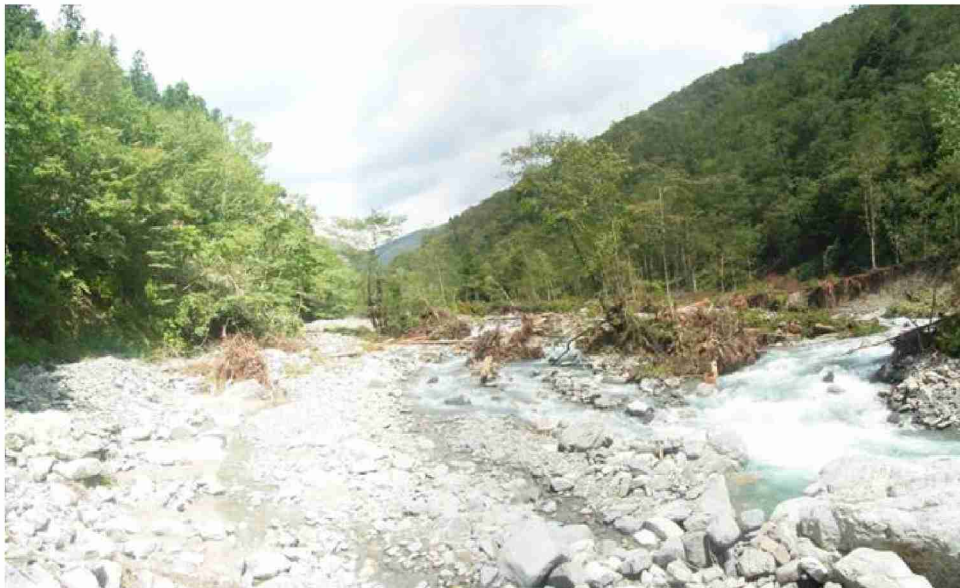
事業地の荒廃率は、大ツゲ谷が1.3%、海ノ溝谷が1.5%となっており、海ノ溝谷流域は洪水によって溪岸部が侵食され、溪畔林が消失し流域から生産された土砂が大量に溪床に堆積していました。[写真-1]

写真-1 海ノ溝谷流域の荒廃状況

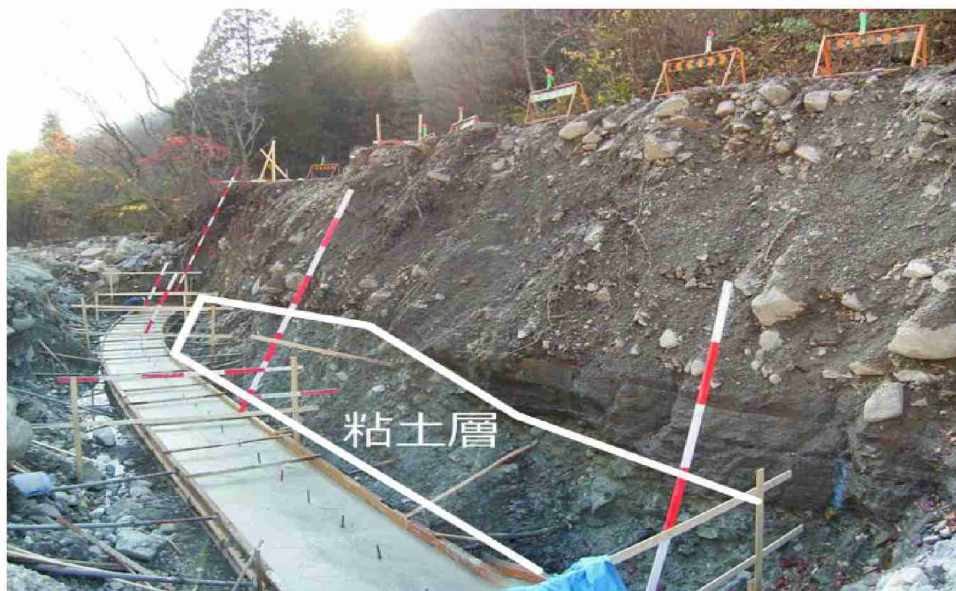
林道路側擁壁の施工箇所では、溪床堆積土砂の下層約1m付近に分布する、濁水発生源となる粘土層が確認されました。[写真-2]

写真-2 海ノ溝谷流域の粘土層

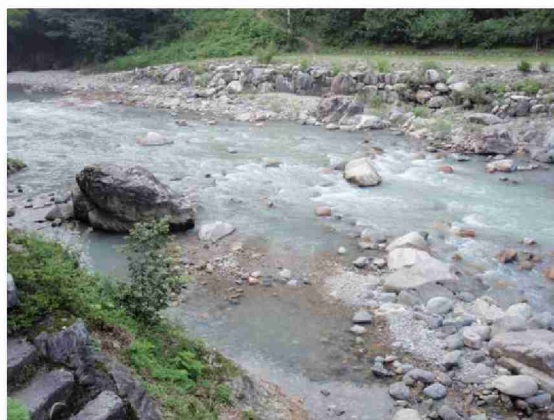
治山ダムの床掘では、粘土層に起因する濁水が発生し、海ノ溝谷流域直下のキャンプ場付近にも濁水の影響が生じました。[写真-3]

写真-3 白濁した板取川

治山工事による濁水の低減対策として、治山ダム上流に沈砂池、治山ダム放水路にフィルター材によるろ過、沈殿槽と竹そだによるろ過、吸着材など設置しました。

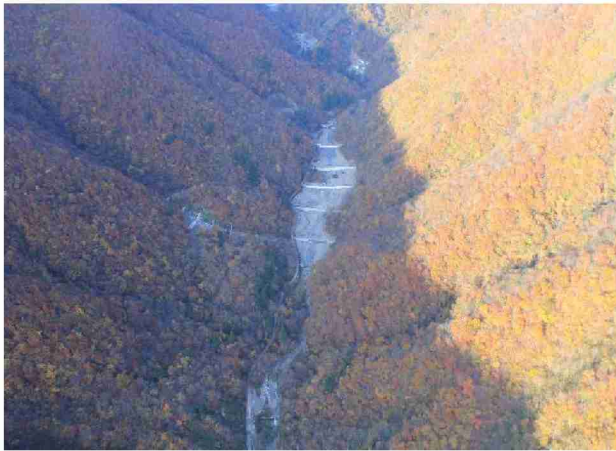
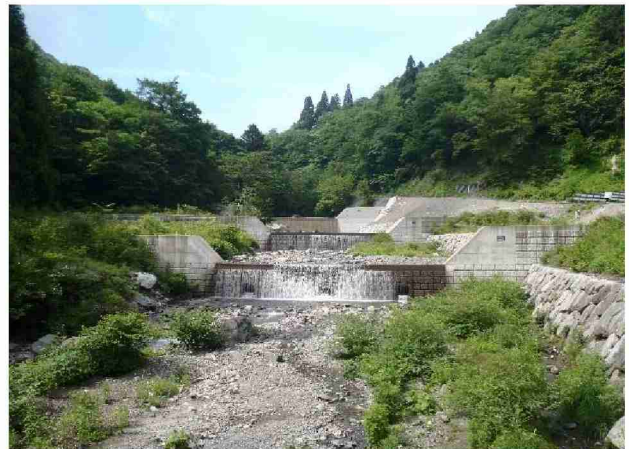
今回は二つの流域のうち治山事業の進捗率が、約 77%と進んでいる海ノ溝谷流域の検証を行いました。[表-1] 平成 27 年度現在では、全体計画のうち下流から中流にかけては施工が完了し今後は上流域の工事を中心に施工していきます。[写真-4]

写真-4 海ノ溝流域の既設状況

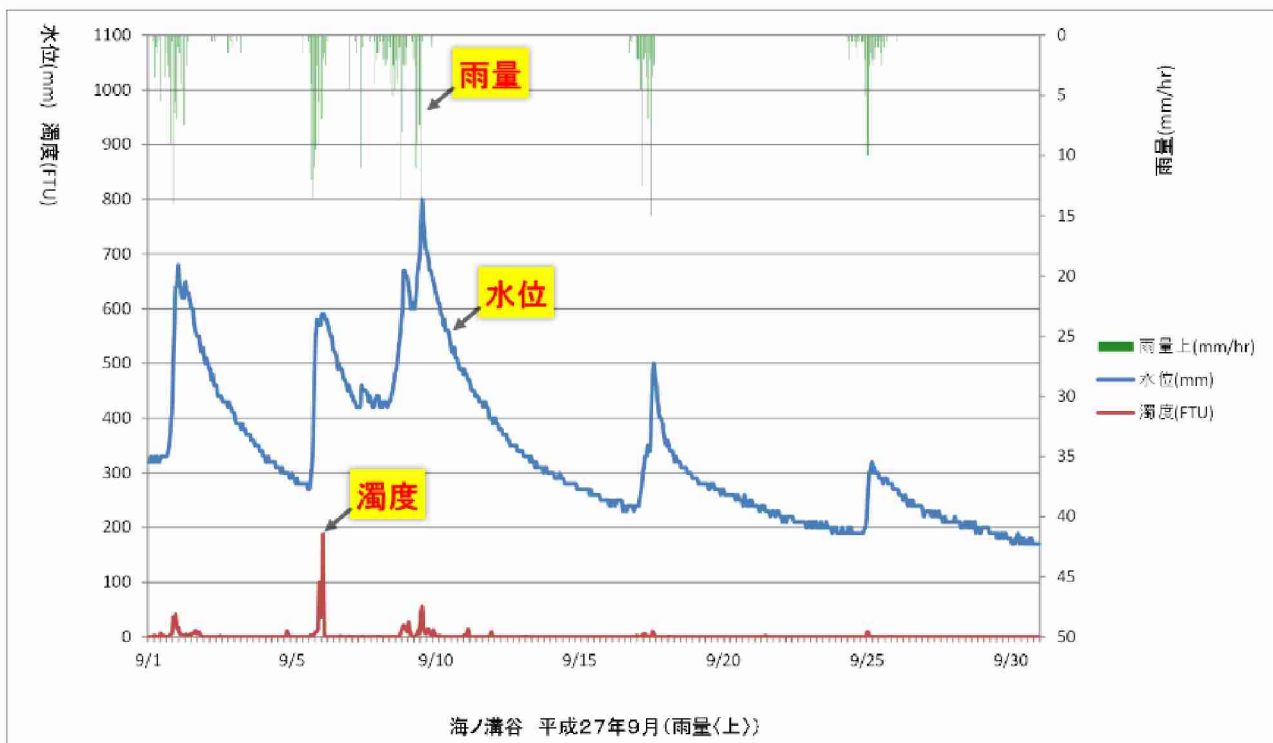
観測事例として平成 27 年 9 月の 1 ヶ月の降雨と濁度の状況を示します。[図-3] 降雨によって水位が上昇しそれとともに濁度の変化生じています。

図-3 雨量と水位と濁度の状況

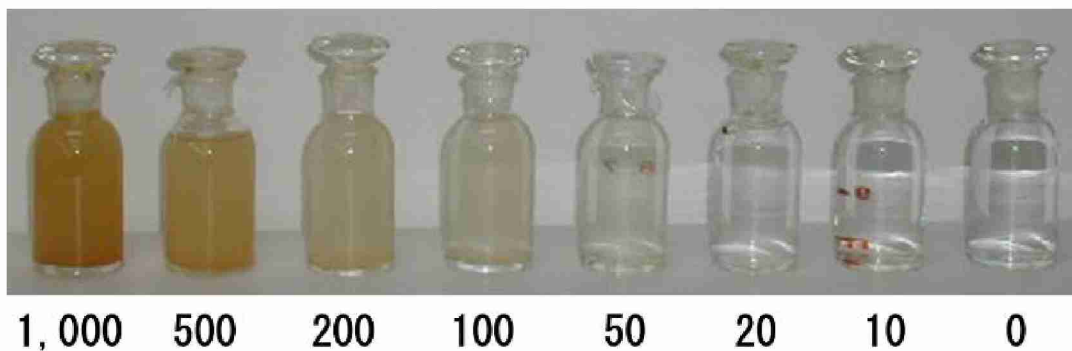
の度合いを示したものです。濁度の変化が大きなケースでは、ピーク値は概ね 21～500 を観測し、すべての降雨発生回数の 25%がこれに該当します。濁度の変化が小さいケースでは、ピーク値は概ね～20 を観測し、すべての降雨発生回数の 45%がこれに該当します。降雨があり濁度がゼロのケースは、降雨発生回数の 30%です。その他のケースについては、無降雨日で主に治山工事によるものと推測されピーク値は概ね 0.1～200 と観測されました。

表-2 平成 19～27 年度の濁度の発生状況、下の写真は濁りの度合い

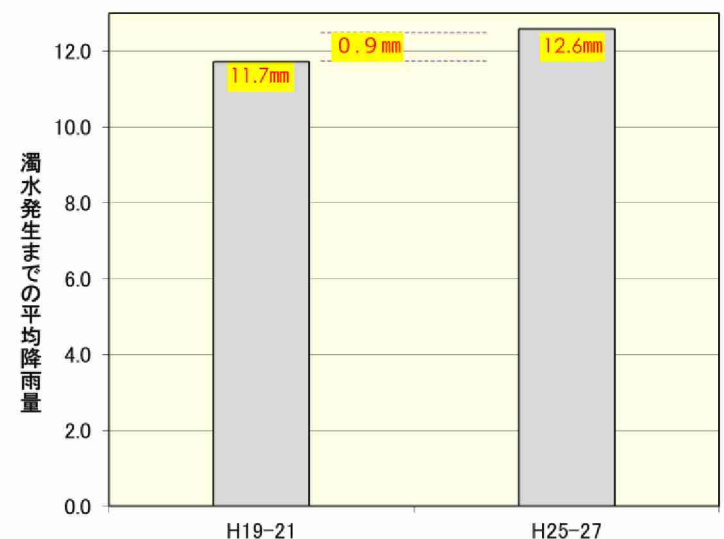
濁水発生までの平均降雨量は、事業当初は 11.7 mm です。これに対し、ある程度事業が進んだ段階では 12.6 mm です。その差は 0.9 mm 程度であります。より多くの雨が降らないと濁水が発生しない結果となりました。[図-4]

図-4 濁水が発生するまでの平均降雨量

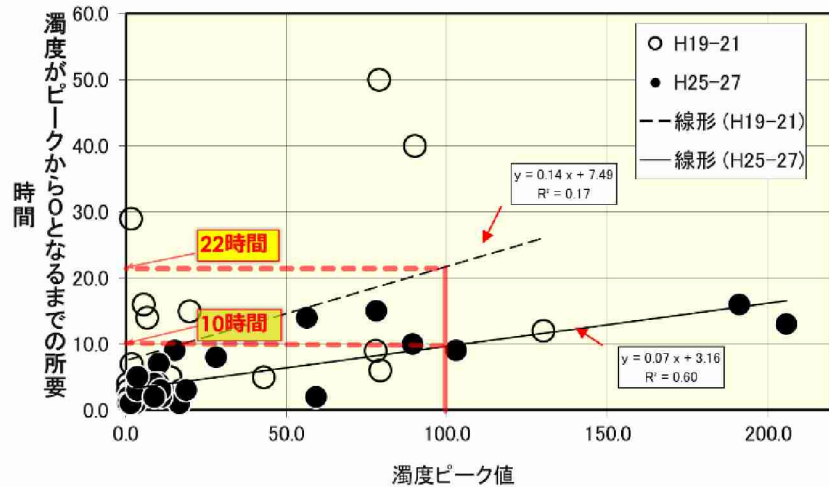
濁水が発生した場合に、『濁度がピーク値に達した時点から濁度ゼロとなるまでの所要時間』と『濁度のピーク値』との関係を解析してみました。[図-5]『平成19から21年度』のデータが白丸、『平成25から27年度』のデータが黒丸です。これによると、例えば濁度100に達した濁水の場合では、事業当初の段階では濁度

図-5 濁度ピーク値から濁度ゼロとなるまでの時間

0となるまでの所要時間は約22時間であるのに対し、事業がある程度進んだ段階では約10時間となります。治山事業の進捗が、より短い時間で発生した濁水が解消されたといえます。

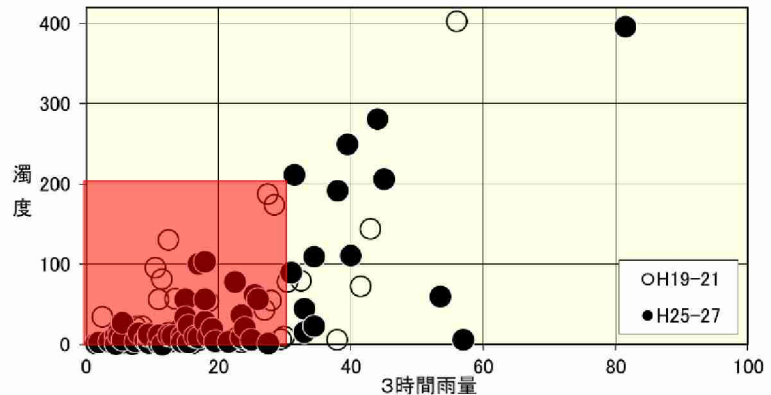
『濁度ピーク値が発生するまでの3時間雨量』について、事業当初とある程度事業が進んだ時点で比較を行いました。[図-6]

図-6 濁度ピーク値が発生するまでの3時間雨量

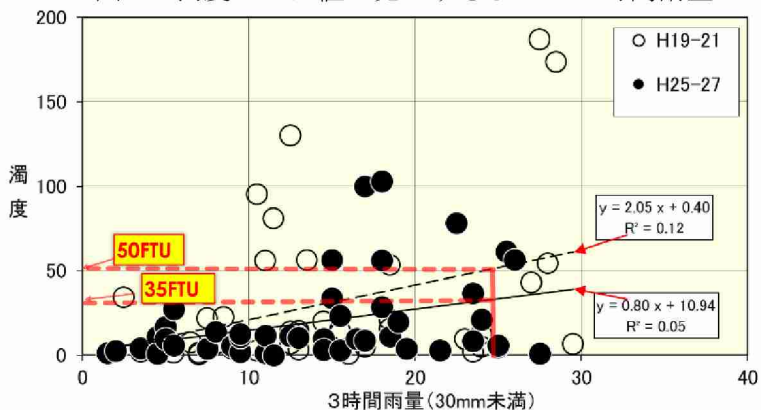
さらに降雨日の8割が30mm未満であることから、30mm未満の降雨による濁度について抽出を行いました。[図-7] これによると例えば25mmの3時間雨量が発生した場合、事業当初の段階では濁度50が発生していました。これに対し事業がある程度進んだ段階では、濁度35となります。つまり、同じ量の雨が降ってもあまり濁らなくなりました。

図-7 図-6の3時間雨量30mm未満を抽出した図
