# 崩壊地復旧の一事例

付知営林署 治山係 ○内 木 功  
                  〃          治山係 前 川 信 孝  
                  〃          治山係長 鎌 田 紀 保

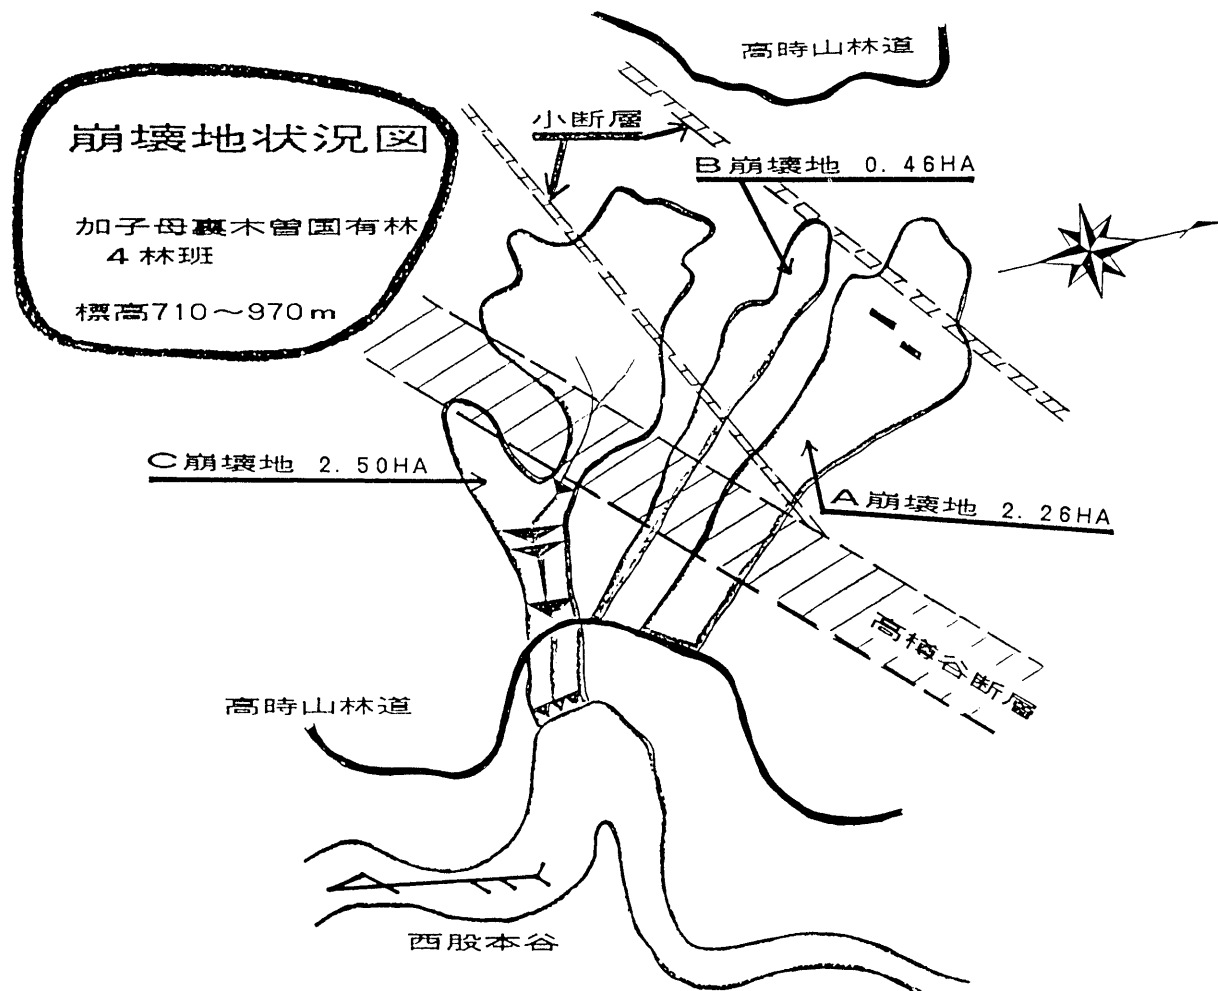
図-1

場 所	加子母裏木曽国有林4林班
全 体 の 面 積	5.22ha(参考図1. A・B・C崩壊地)
今回工事対象面積	2.26ha(参考図2. A崩壊地)
標 高	710m～970m 標高差260m
斜 面 の 勾 配	24～65° 平均39°
崩 壊 地 の 向 き	南東
調 査 地 の 基 岩	濃飛流紋岩

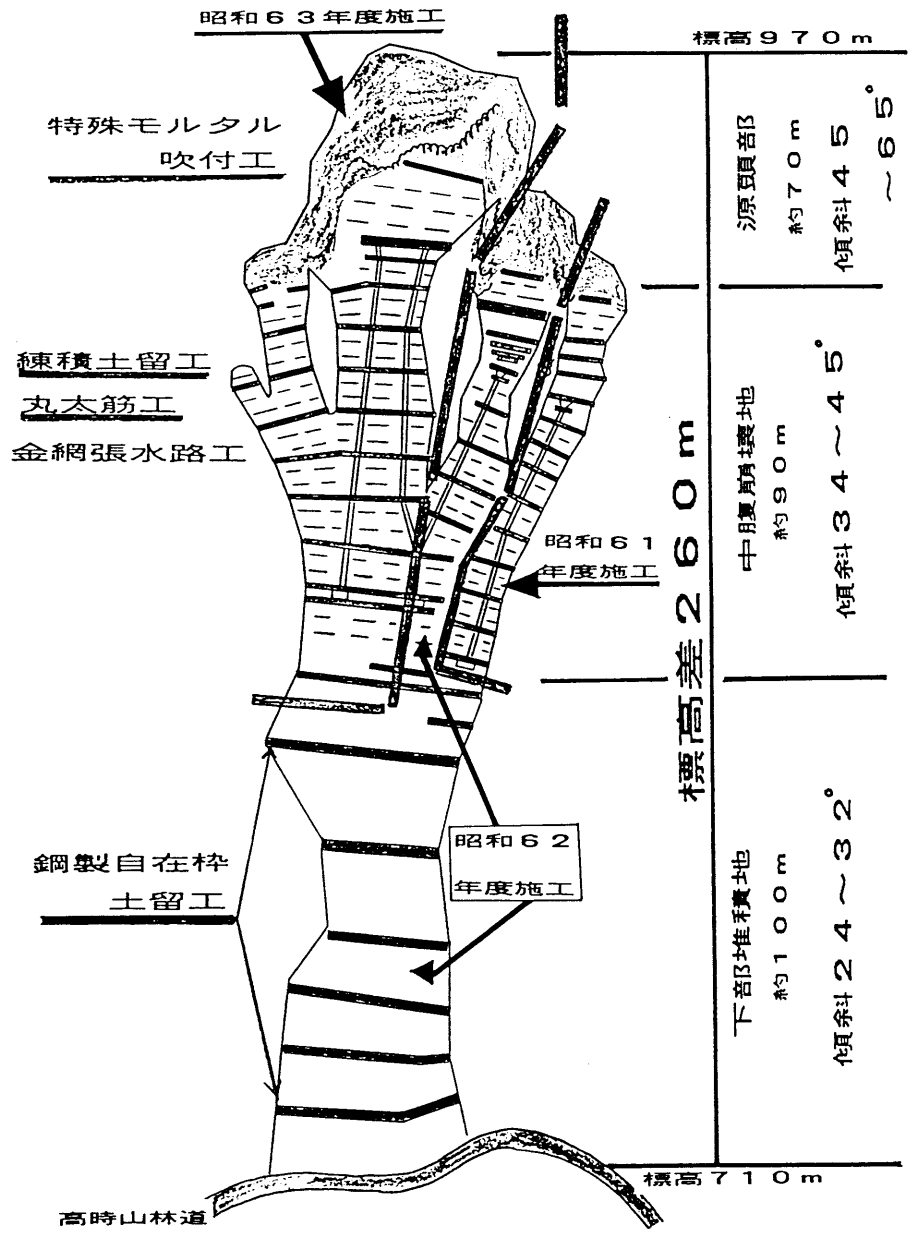
図-2 4 林班山復工工種配置図

崩壊地の規模が2.26haと大きく、工事を安全に進める上からも単年度では施工が難しいことから、手の平ら状の崩壊地を3つに分け、3ケ年で基礎工を実行する事とした。(参考 図-2)
