# ハゲ谷崩壊地における施工経過に基づく今後の取り組み

富山営林署 濁河治山事業所主任 川 田 温

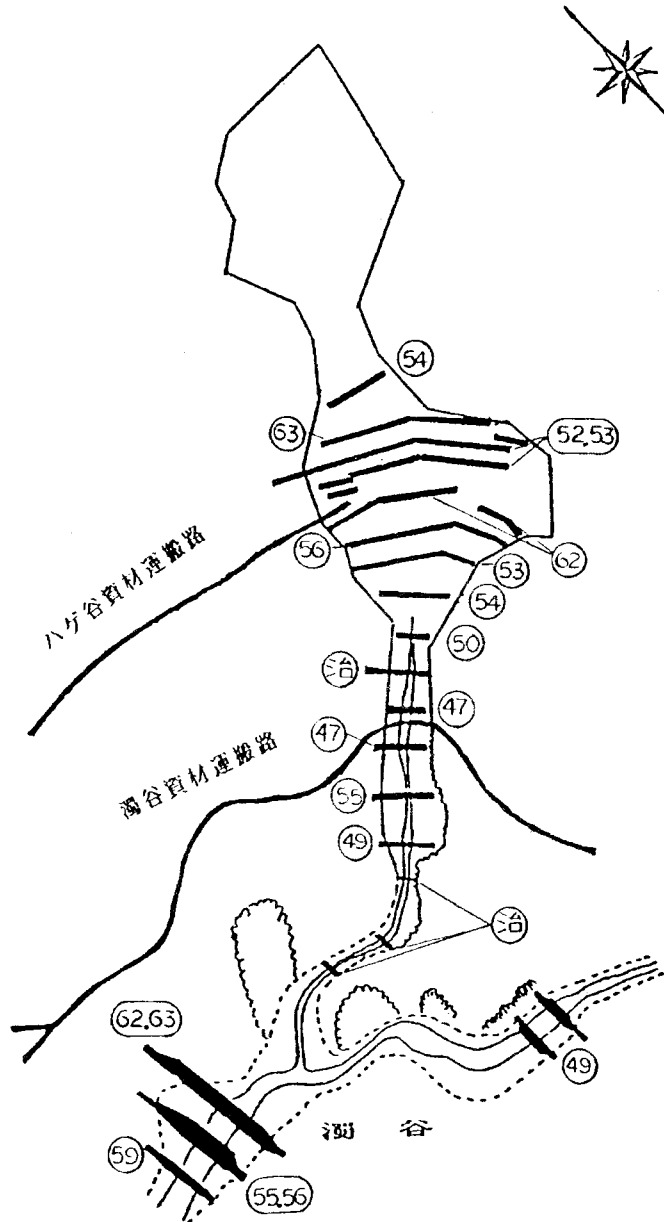
図-1 崩壊地の概要図

この崩壊地の復旧は、昭和47年から着手し崩壊地下部から順次谷止工、床固工、土留工を施工（図-1）してきたところ、豪雨等の都度源頭部が浸食され土石の崩落、浸食が続き斜面勾配が一層急となり危険で人が近づけず作業ができない状態となった。このため、源頭部のオーバーハング部分の法切を小型重機（現地へケーブルクレーンで搬入可能な機種）で行い、その切取土砂を土留工をもって固定し、不安定な急斜面を安定させ作業の安全を確保することとした。
